## Alert bezpieczeństwa: Wstawki hamulcowe LL w połączeniu z zablokowanymi hamulcami

Listopad 2017

NSA: Holenderski Inspektorat – ILT

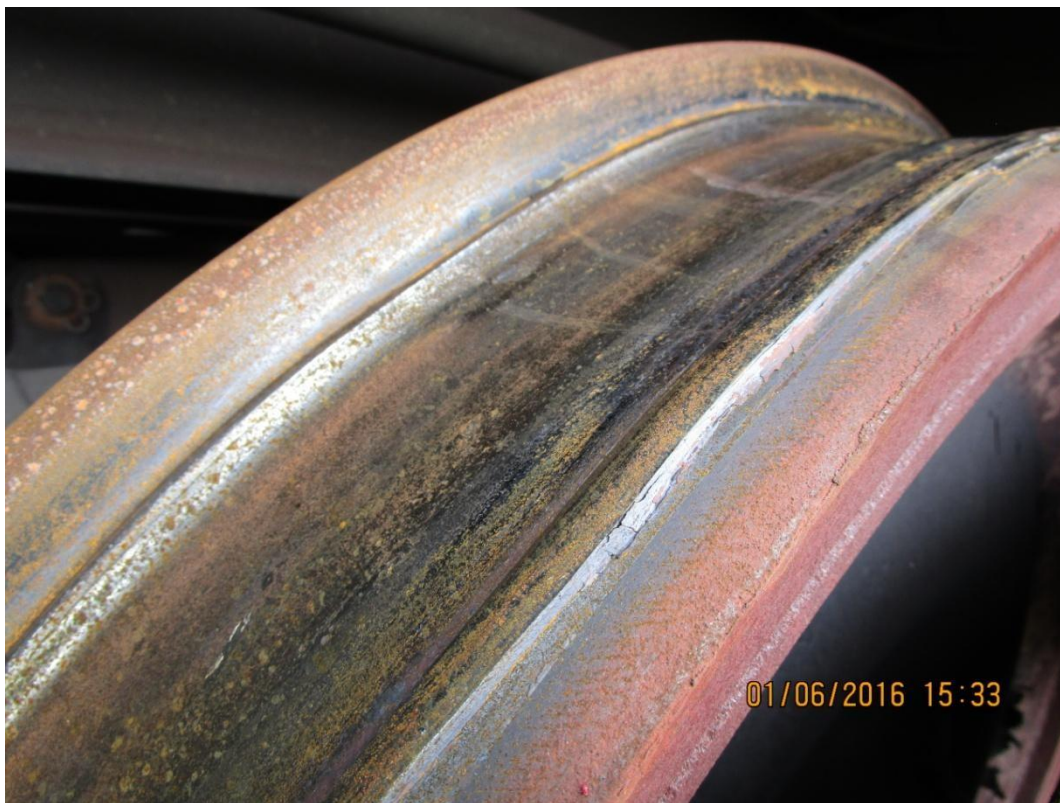
27 maja 2016 r. w pobliżu miasta Breda (Holandia) w pociągu towarowym przewożącym dwadzieścia dwa wagony z LPG zablokował się hamulec. Przeprowadzone badania wykazały, że z powodu zablokowania hamulca w jednym z wagonów temperatura kół i wstawek hamulcowych osiągnęła wartość na tyle dużą, że wszystkie wstawki hamulcowe w tym wagonie uległy spaleni, a powierzchnia toczna kół odkształciła się. Spowodowało to zagrożenie wykojeniem. Uszkodzenie wystąpiło w stosunkowo krótkim czasie. Wagon nie uległ wykojeniu i nie było innych uszkodzeń poza zniszczeniami kół i wstawek hamulcowych. Ostatni punkt detekcji gorących maźnic znajdował się około dwudziestu kilometrów od miejsca, w którym pociąg się zatrzymał. Nie wykryto na nim zablokowania się hamulca.

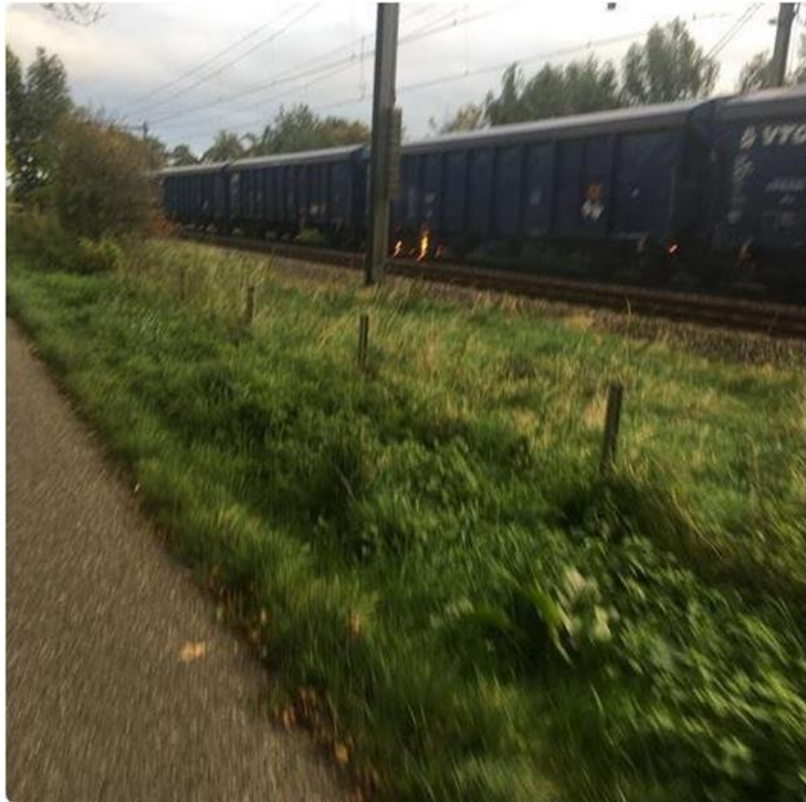
Palące się kompozytowe wstawki hamulcowe (wrzesień 2017 r.)
