PAŃSTWOWA KOMISJA BADANIA WYPADKÓW KOLEJOWYCH
Ministerstwo Infrastruktury

RAPORT Nr PKBWK/2/2018

z badania poważnego wypadku kat. A 20
zaistniałego w dniu 7 kwietnia 2017 r. o godz. 15:11
na przejeździe kolejowo-drogowym kat. C
zlokalizowanym na szlaku jednotorowym Ozimek – Chrzastowice,
w km 56,977, linii kolejowej nr 144 Tarnowskie Góry – Opole

obszar zarządcy infrastruktury PKP Polskie Linie Kolejowe S.A.,
Zakład Linii Kolejowych w Opolu

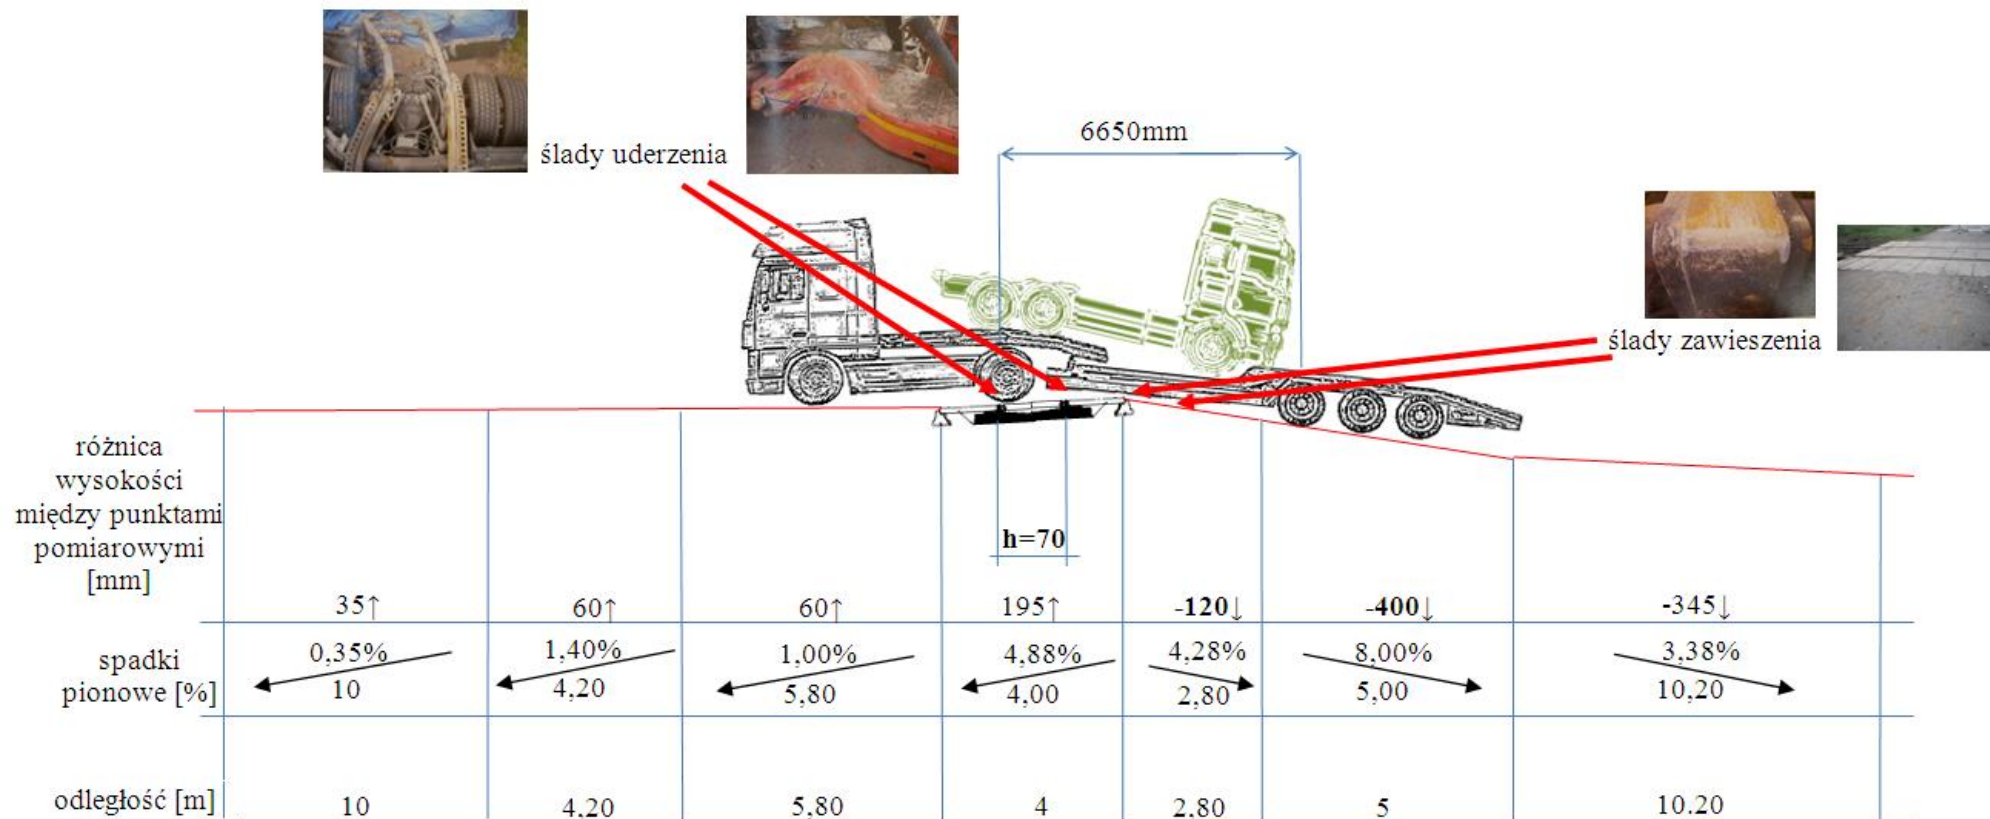
Rys.5 Mechanizm zawieszenia się ciągnika siodłowego z naczepą na przejeździe

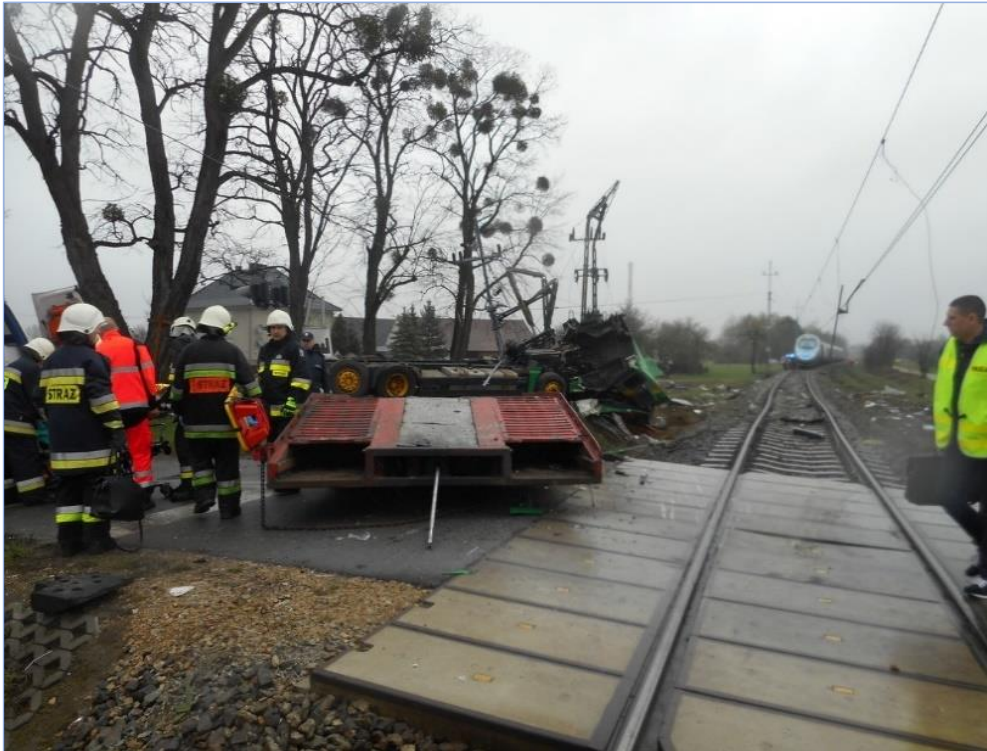
Fot. 3 Widok uszkodzonej lawety przewożącej samochód

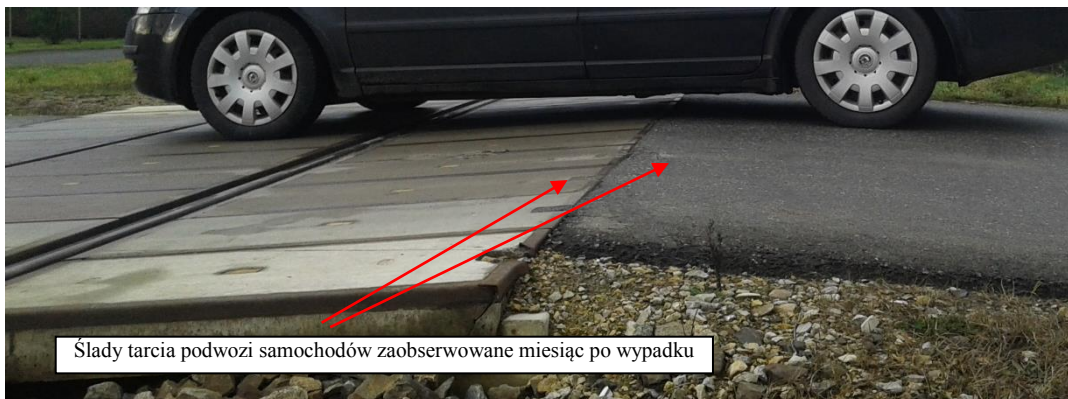
Fot. 16. Widoczne ślady na przejeździe

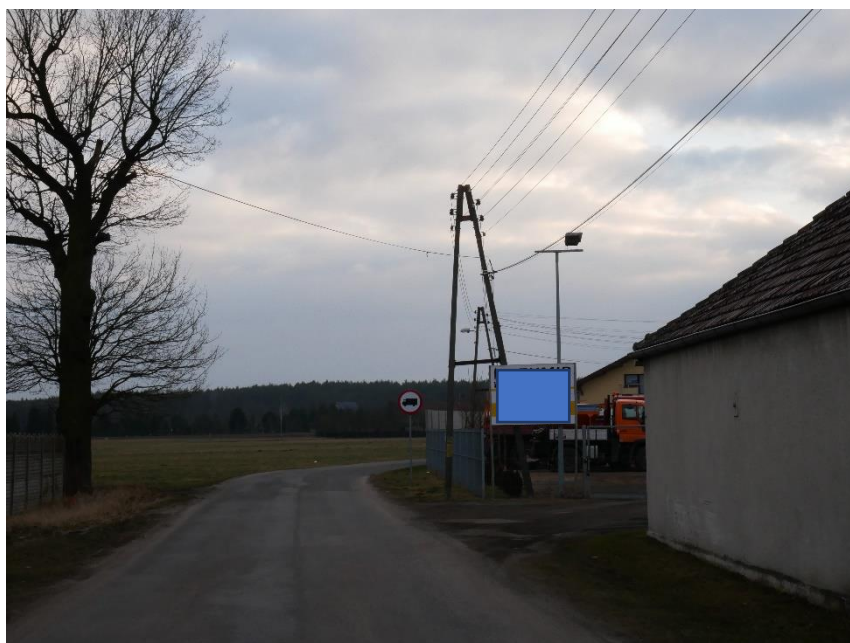
Fot. 20. Znak B5 miejscowość Schodnia ul. Kuczki (po prawej stronie baza odstawcza, z której wyjechał samochód z naczepą)

Na fotografii nr 20 przedstawiono ustawiony na ulicy Kuczki znak B5 który jest poprzedzony znakiem F5 ustawionym na początku ulicy Kuczki (Fot. 21). Na drodze krajowej nr 46 przed skrzyżowaniem z ulicą Kuczki z obu stron ustawiono znaki F6 (Fot. 22, 23), na których brak informacji o zakazie wjazdu pojazdów ciężarowych w ulicę Kuczki.

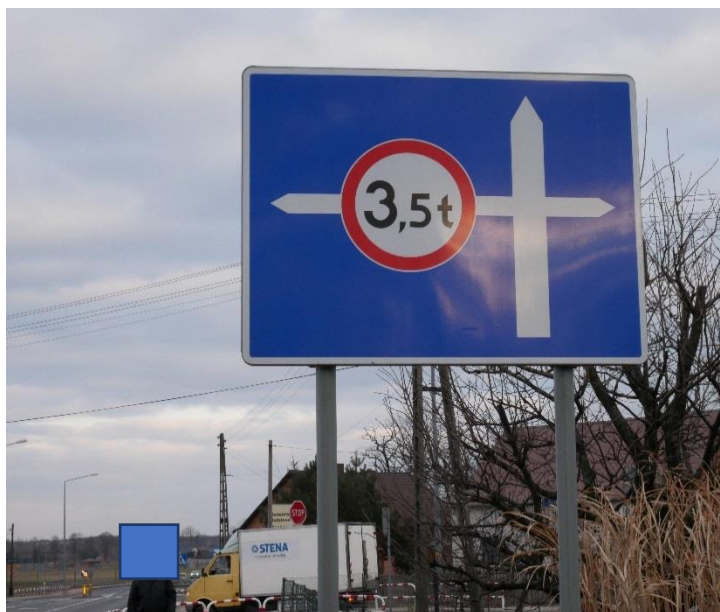
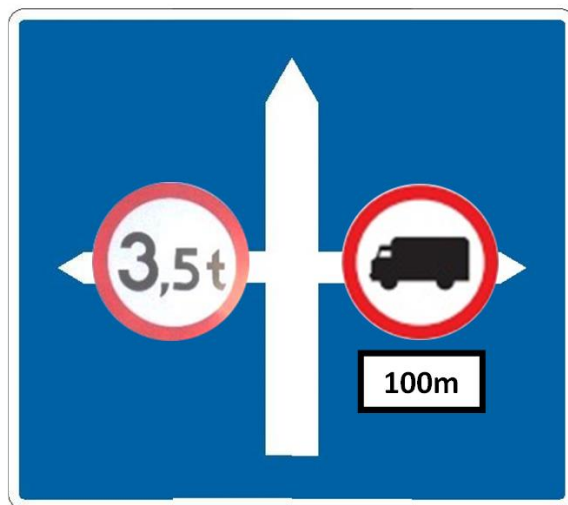
Fot. 22. Znak F6 miejscowość Schodnia ustawiony przed skrzyżowaniem drogi krajowej 46 z ulicą Kuczki (od strony Opola), po prawej stronie propozycja Zespołu badawczego nowego znaku F6.

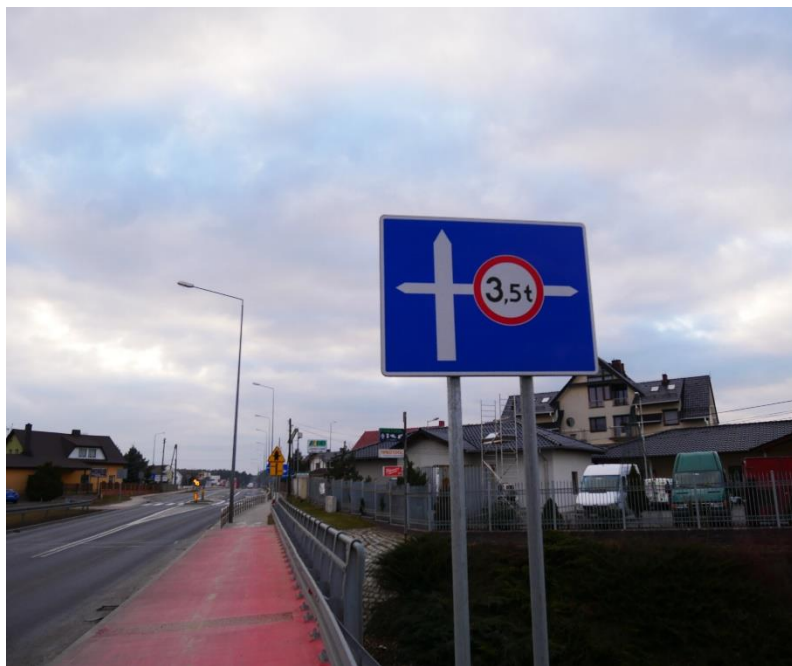
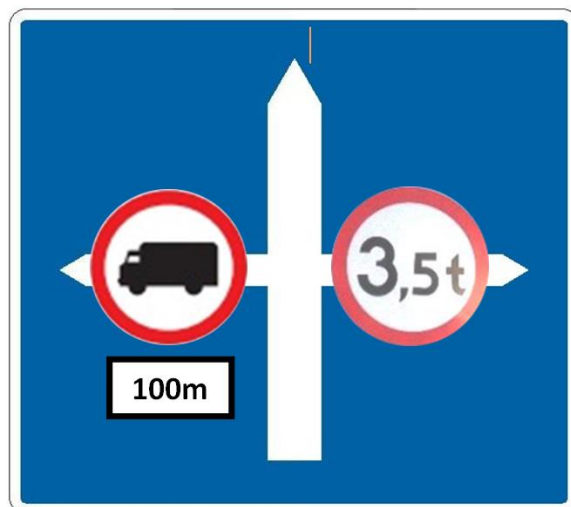
Fot. 23. Znak F6 miejscowość Schodnia ustawiony przed skrzyżowaniem drogi krajowej 46 z ulicą Kuczki (od strony Ozimka), po prawej stronie propozycja Zespołu badawczego nowego znaku F6.

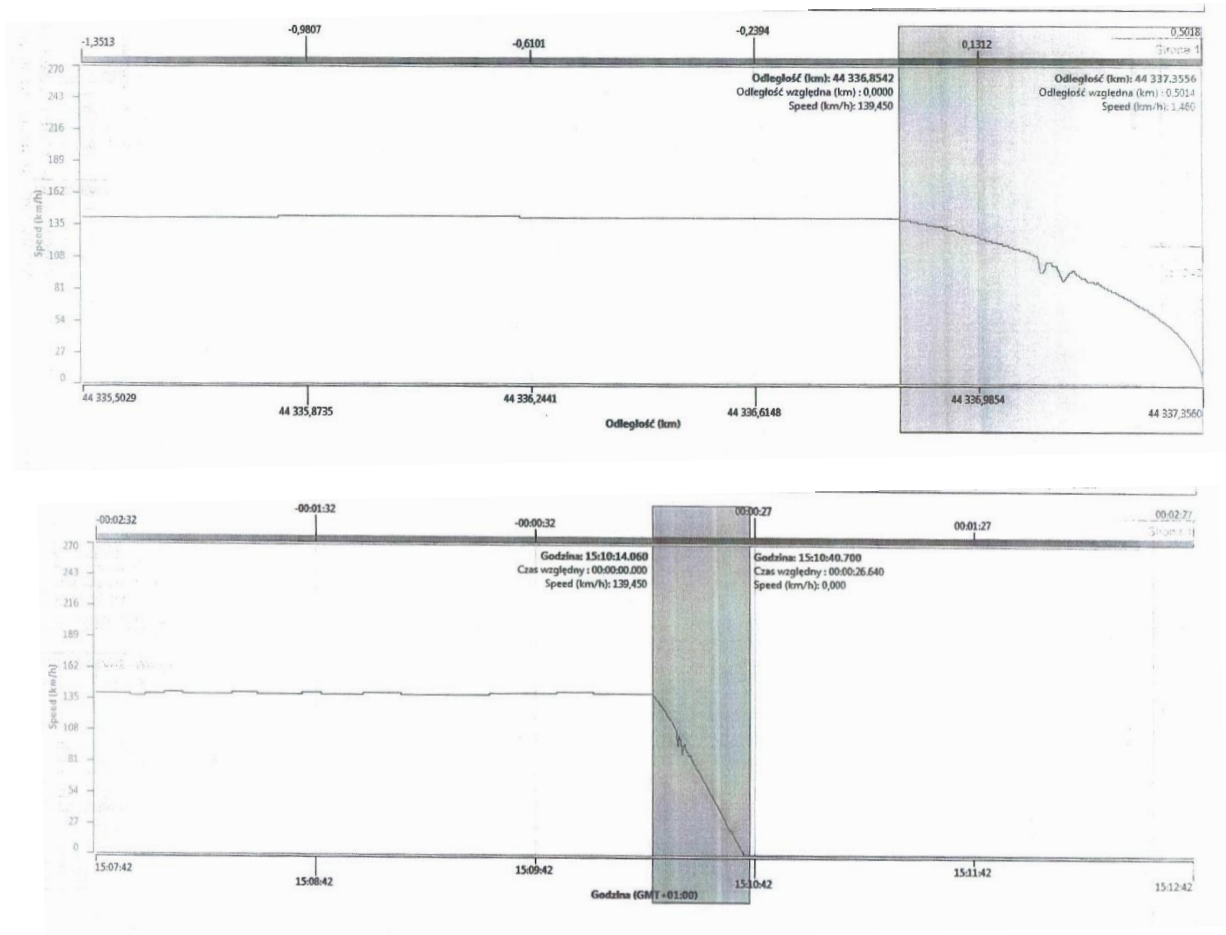
- godz. 15:00:014 – odjazd ze stacji Opole Główne
- godz. 15:10:14 – jazda zgodnie z rozkładem jazdy parametrami linii
- godz. 15:10:14 – zarejestrowano hamowanie przy prędkości 139,4km/h na drodze 501m
- godz. 15:10:23 - uderzenie w przeszkodę przy prędkości 117km/h
- godz. 15:10:40 - zatrzymanie się pociągu, od momentu uderzenia pociąg przebył drogę 224m.

Rys.7. Fragment zapisu rejestratora elektronicznego z zaznaczonym obszarem wdrożenia hamowania nagłego, uderzenia i zatrzymania się pociągu w funkcji drogi (wykres górny) i czasu (wykres dolny).

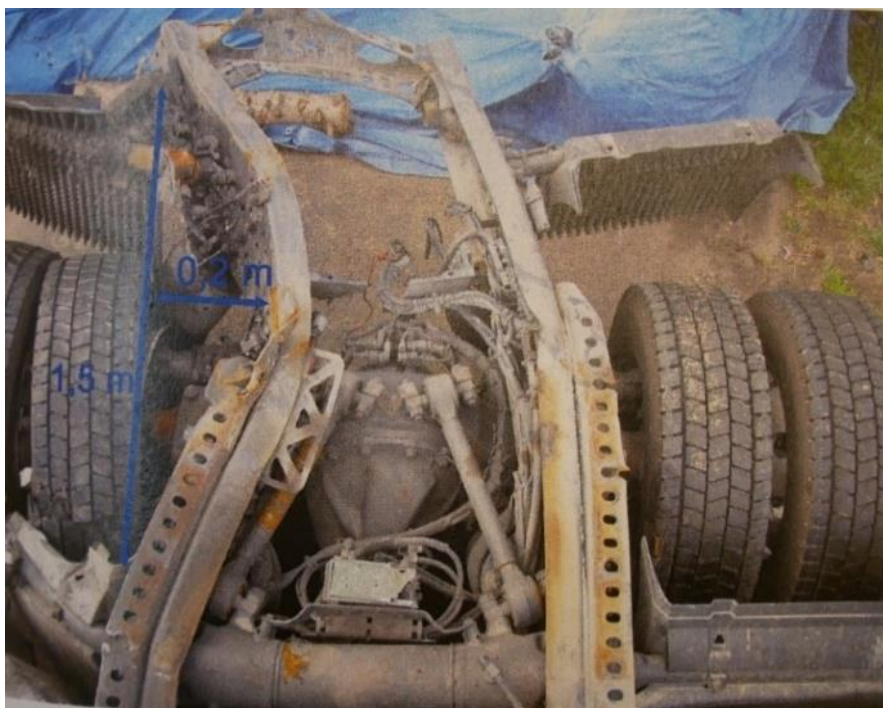
Uszkodzenia ciągnika Mercedes: w wyniku zderzenia z pociągiem samochód został w znacznym stopniu zniszczony, deformacja ramy nośnej samochodu. Uszkodzenia elementów osprzętu, wyposażenia, instalacji elektrycznej, pneumatycznej i hydraulicznej oraz kabina

Fot.24. Uszkodzenia ciągnika siodłowego, ślady uderzenia od zestawów kołowych pociągu

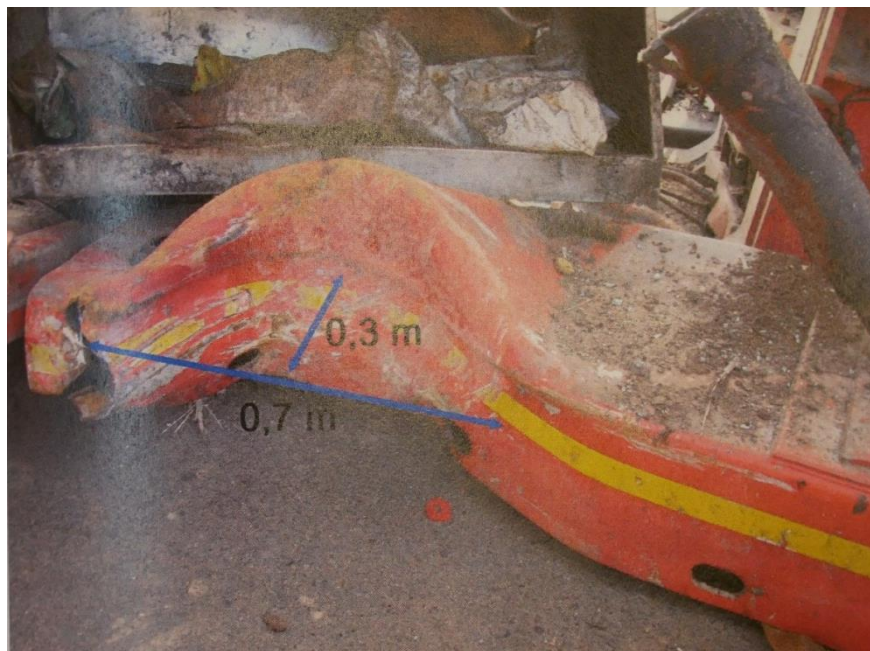
Uszkodzenia naczepy VS-Mont: w wyniku zderzenia z pociągiem naczepa uległa rozerwaniu. Uszkodziły się i zdeformowały liczne części wyposażenia. Podczas oględzin stwierdzono istnienie świeżych śladów tarcia w pobliżu krawędzi najniższej położonej części ramy naczepy. Na krawędzi tej stwierdzono ślady uderzenia prawdopodobnie o betonową nawierzchnię przejazdu podczas wjazdu nań zespołu pojazdów. Wg opinii rysy wzdłużne powstały na ramie podczas „wciągania” ramy na nawierzchnię przejazdu, zaś skośne w czasie przesunięcia naczepy przy uderzeniu pociągu (patrz Fot. 26).

Fot.25. Uszkodzenia naczepy, ślady uderzenia od zestawów kołowych pociągu
