PAŃSTWOWA KOMISJA BADANIA WYPADKÓW KOLEJOWYCH
Ministerstwo Infrastruktury

RAPORT Nr PKBWK/03/2018

**z badania poważnego wypadku kategorii A04
zaistniałego w dniu 30 sierpnia 2017r. o godzinie 21:53
w stacji Smętowo, w torze stacyjnym nr 2,
w km 457,485 linii kolejowej nr 131 Chorzów Batory - Tczew**

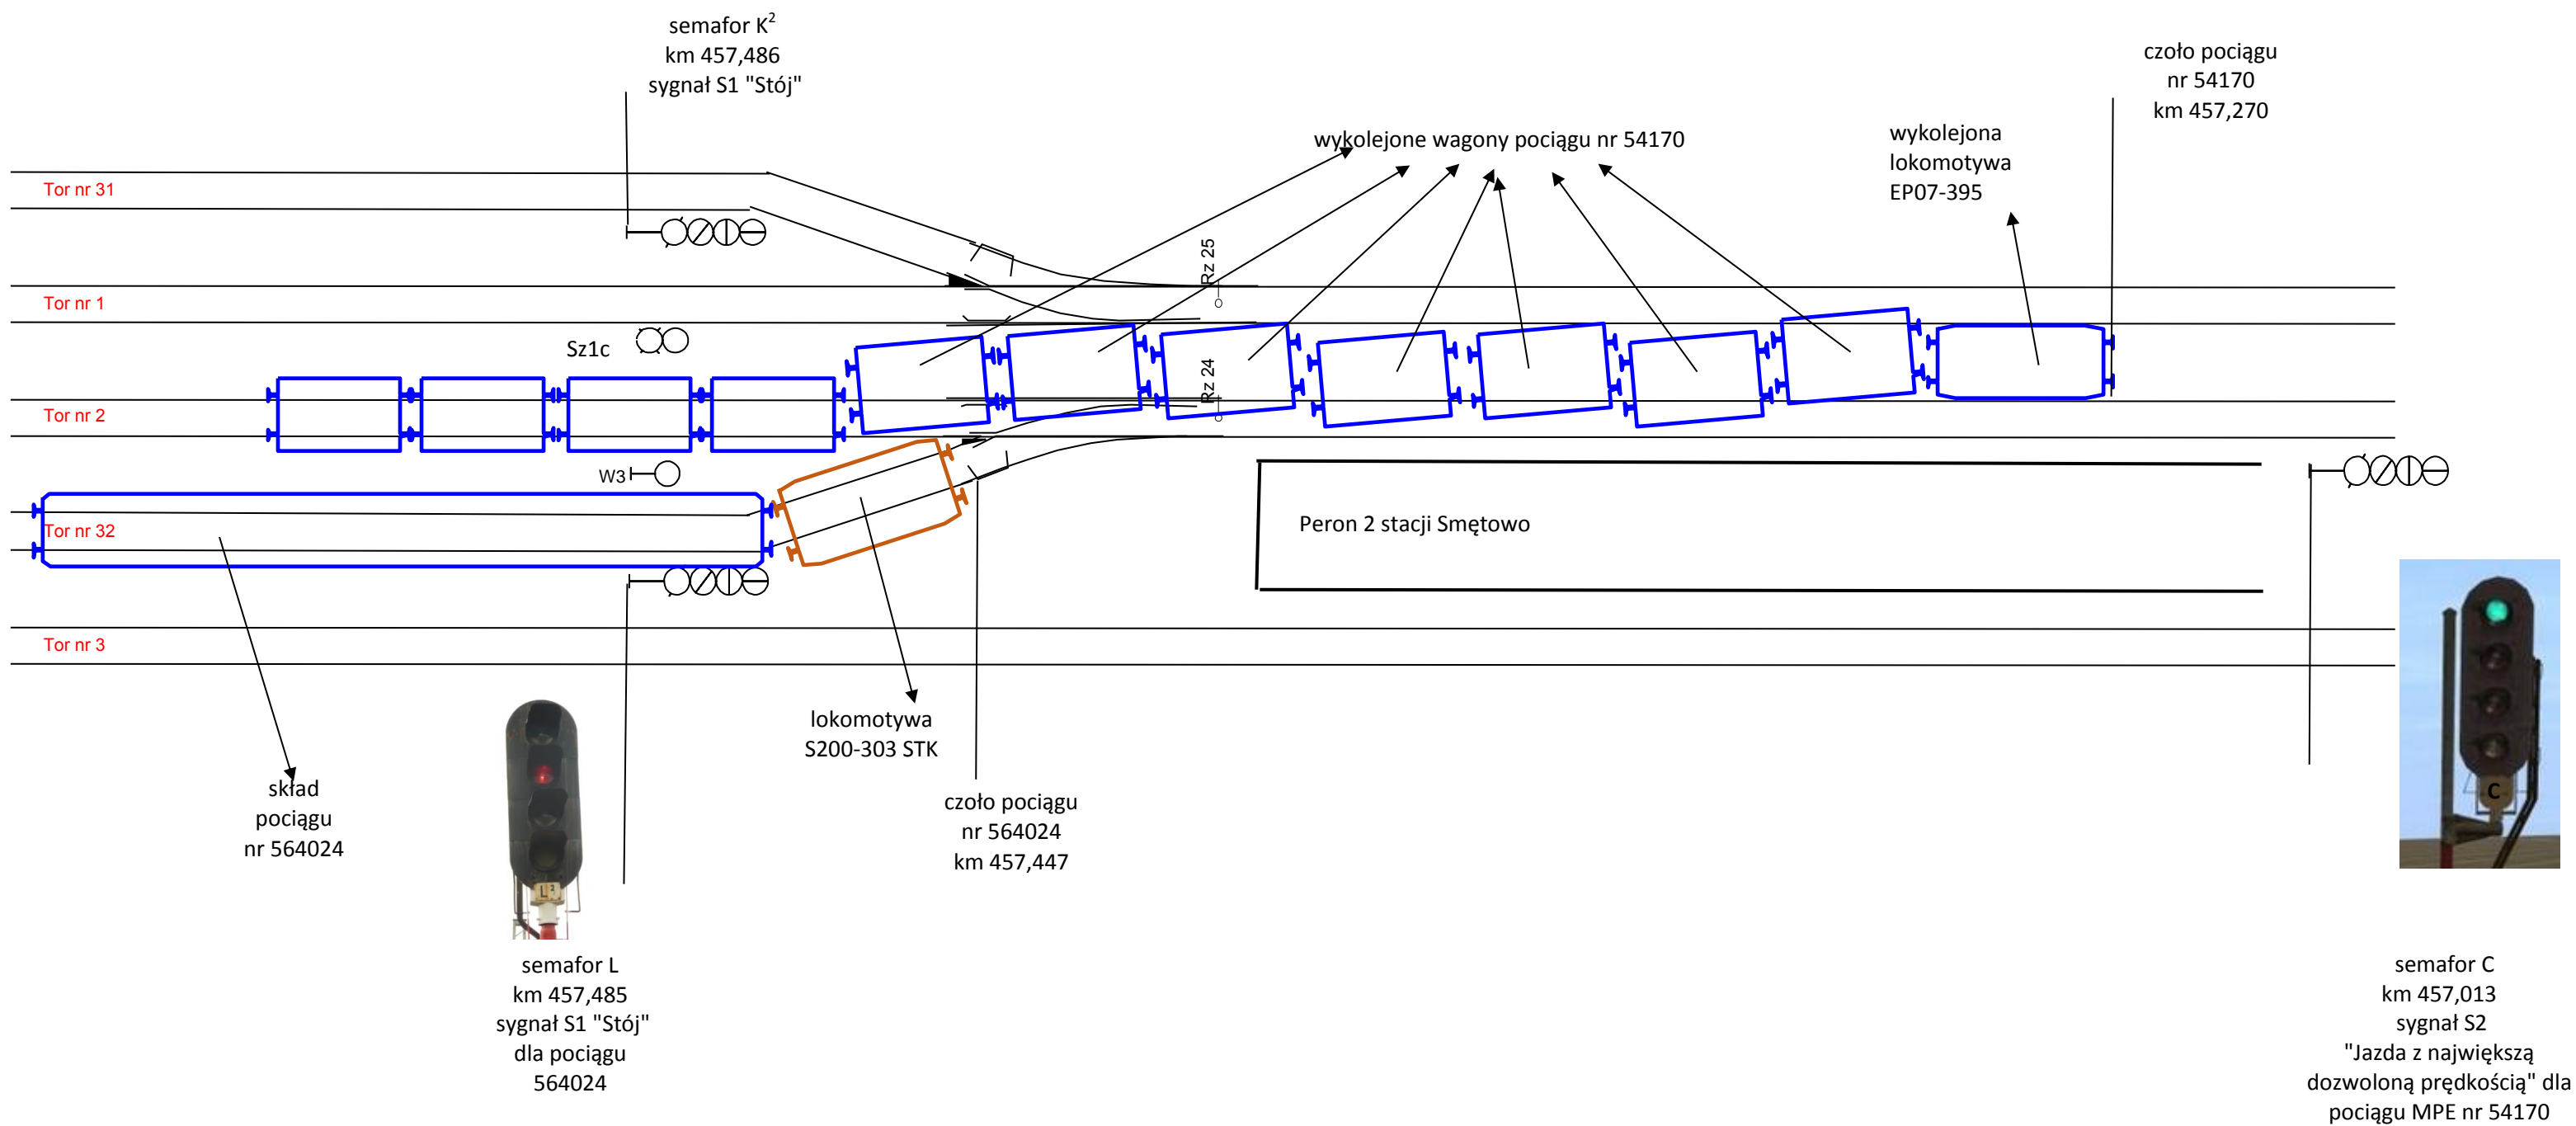
Szkic poważnego wypadku kategorii A04 - niezatrzymanie się pociągu nr 564024 przed semaforem drogowskazowym L², wskazującym sygnał S1 "Stój" i wskutek tego starcie się w ukresie rozjazdu nr 24 na stacji Smętowo z pociągiem nr 54170, w dniu 30.08.2017 godzina 21.53

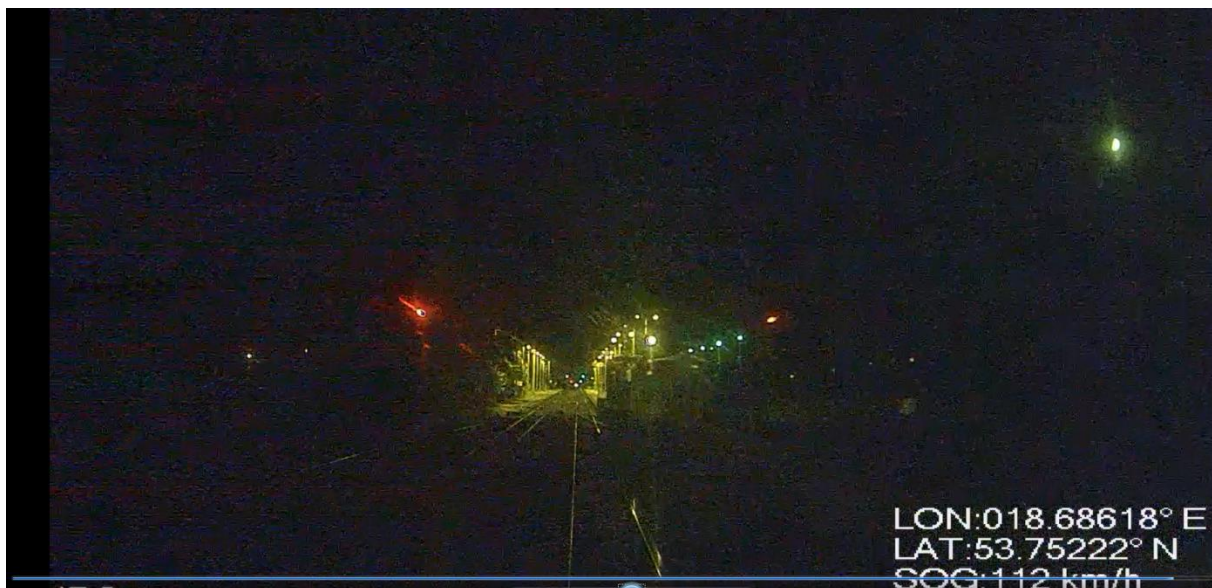
Zdjęcie z ok. 80 metrów przed miejscem zderzenia

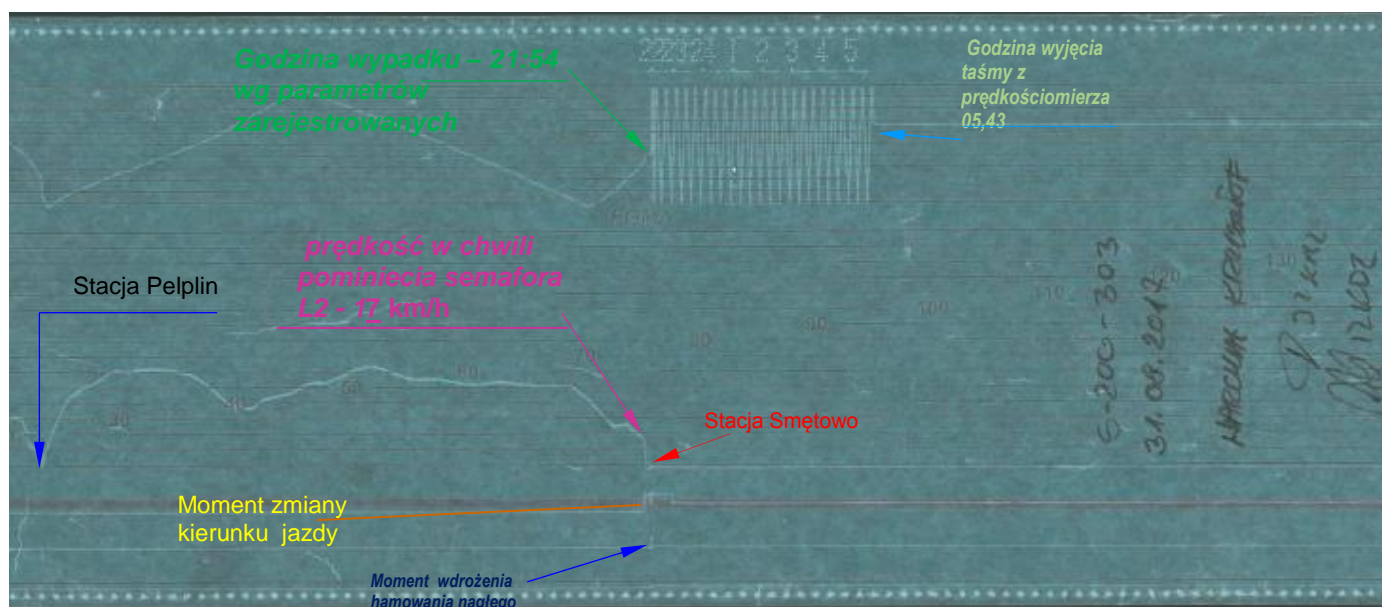
Pojazd : Lokomotywa S200-303,
Rejestrator typu Hasler BERN RT9 nr M08.080,
Taśma prędkościomierza firmy: FOMA,
Zakres pomiarowy taśmy: 150km/h,

- 21:52** - ponowny swobodny spadek prędkości na drodze ok. 700m do ok. 17km/h,
- 21:54** - gwałtowny spadek prędkości do 0km/h. Przed gwałtownym spadkiem prędkości następuje załączenie zmiany kierunku jazdy bez zahamowania. W momencie uderzenia zarejestrowane drgania rysików na taśmie i po zatrzymaniu zarejestrowany wzrost ciśnienia w cylindrach hamulcowych i zastosowanie hamowania nagłego pociągu. Postój pociągu od godziny 21:54 do godziny 05:43 dnia 31.08.2017 roku i wyjęcie taśmy z rejestratora przez członków komisji kolejowej.
