PAŃSTWOWA KOMISJA BADANIA WYPADKÓW KOLEJOWYCH
Ministerstwo Infrastruktury

RAPORT Nr PKBWK/04/2018

z badania poważnego wypadku kat. A 21
zaistniałego w dniu 27 lutego 2018 r. o godz. 18:57
na przejeździe kolejowo-drogowym kat. D
zlokalizowanym na szlaku jednotorowym Opole Zachodnie - Szydłów,
w km 1,934 linii kolejowej nr 287 Opole Zachodnie - Nysa

obszar zarządcy infrastruktury PKP Polskie Linie Kolejowe S.A.,
Zakład Linii Kolejowych w Opolu

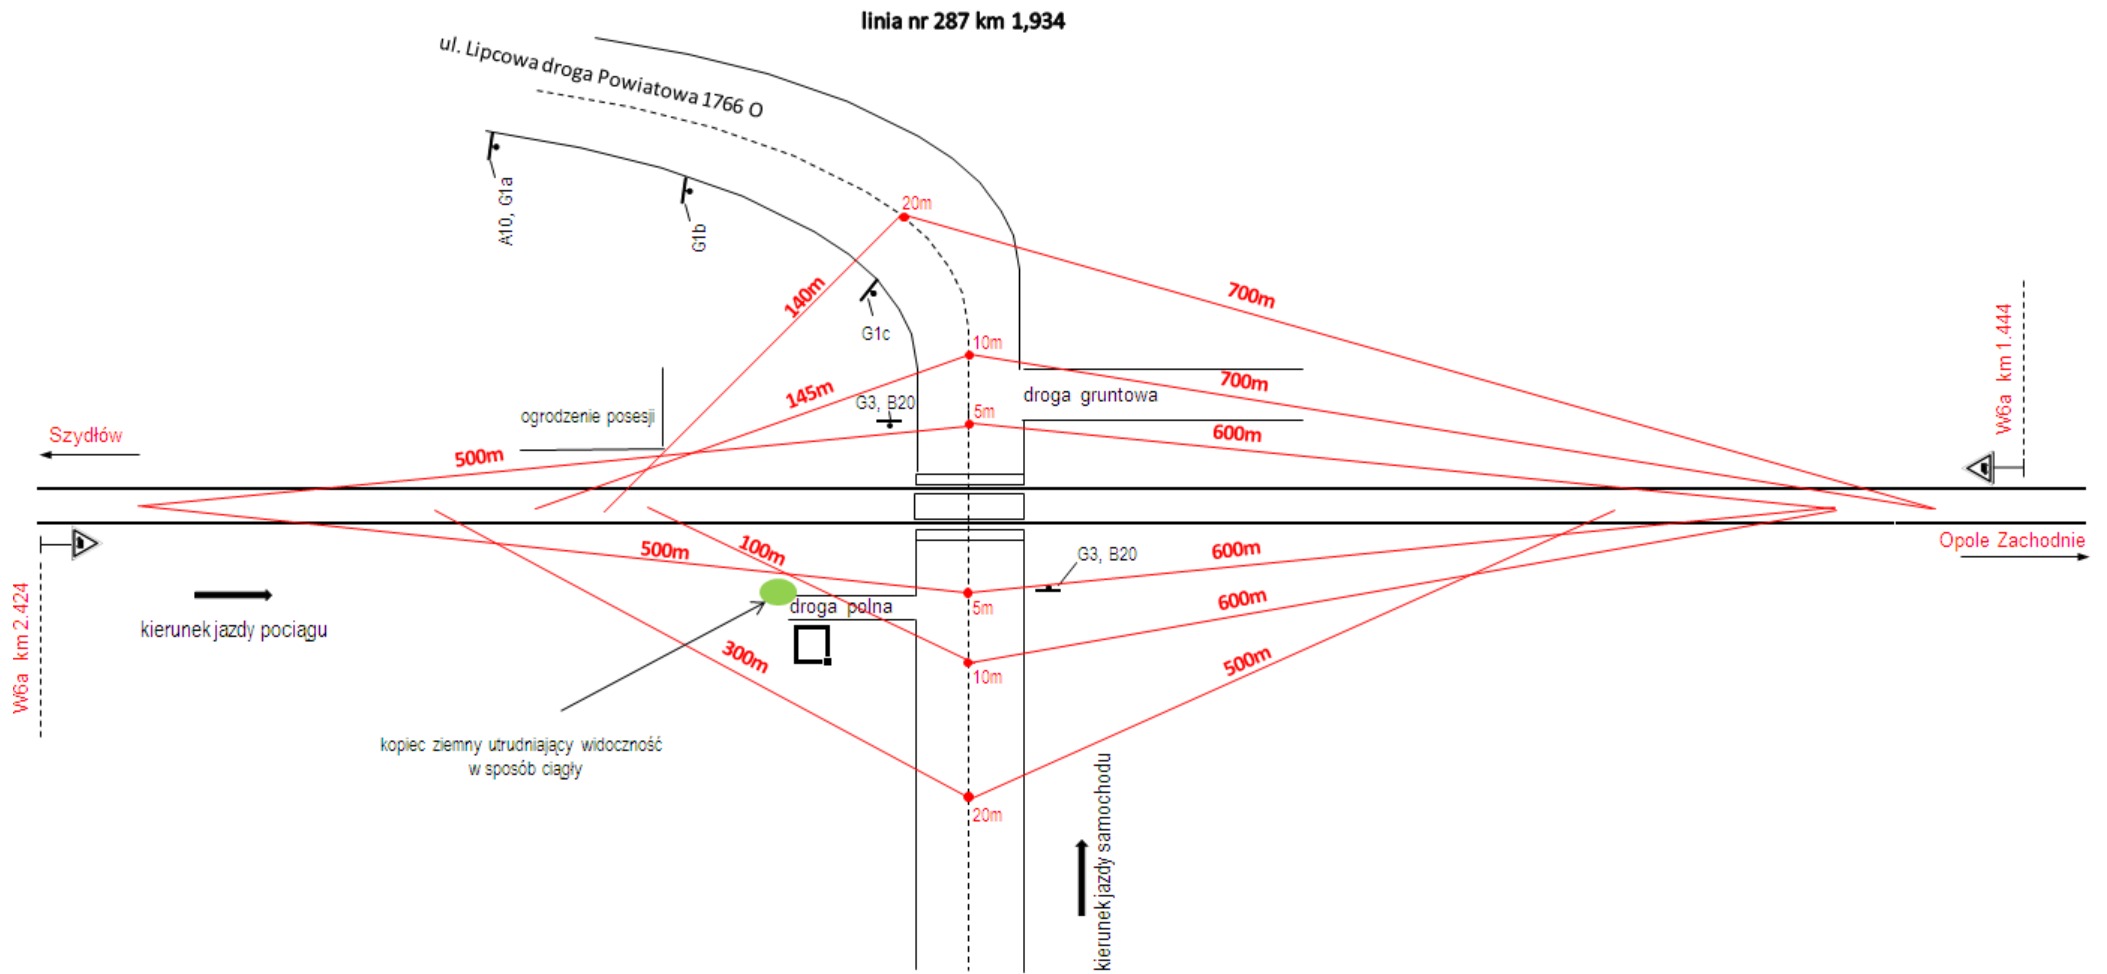
Rys.2. Trójkąty widoczności

z 10 m wymagana 385 / rzeczywista 100 m

z 10 m wymagana 385 / rzeczywista 145 m

z 20 m wymagana 252 / rzeczywista 140 m

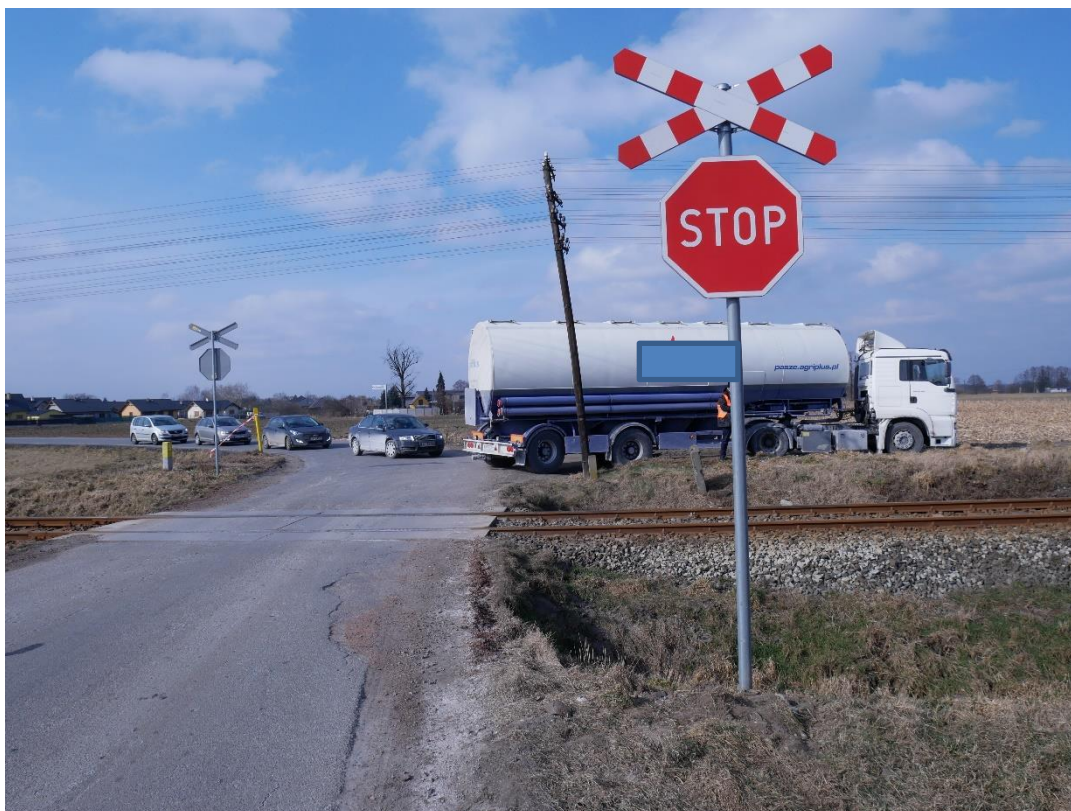
Fot. 11. Droga gruntowa z prawej strony przejazdu, po której poruszają się samochody ciężarowe

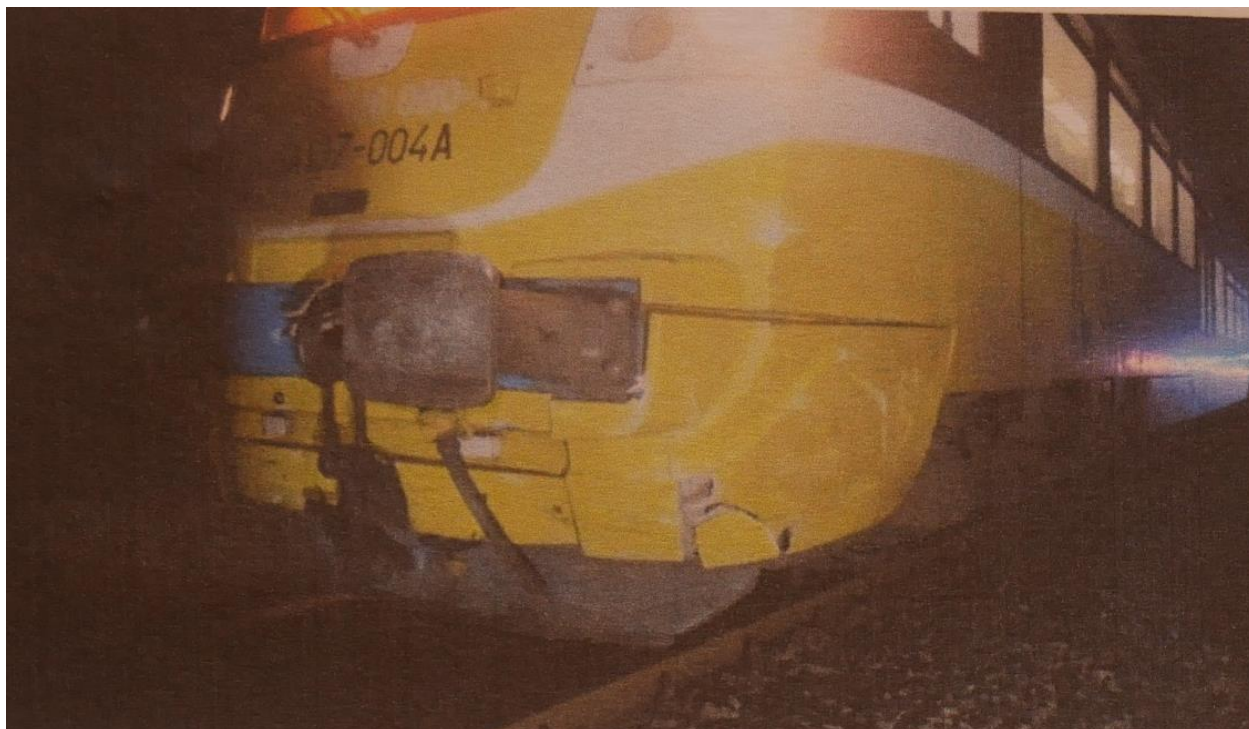
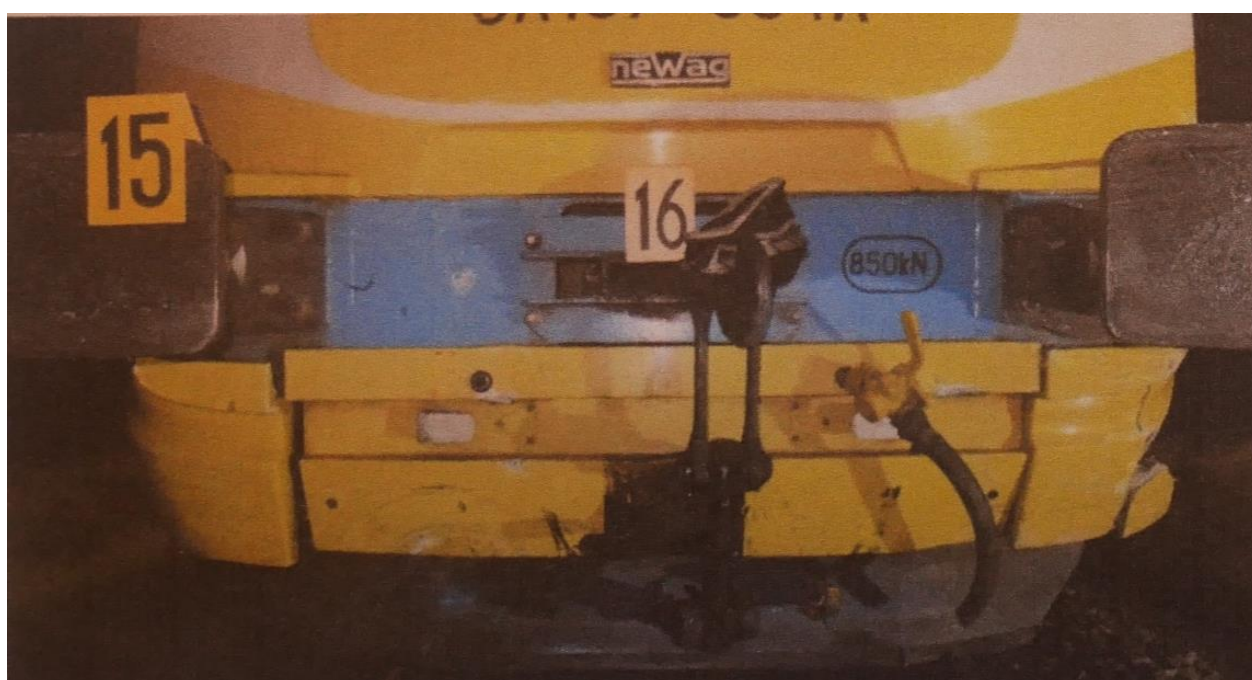
Fot. 12 i 13. Uszkodzenia szynobusu

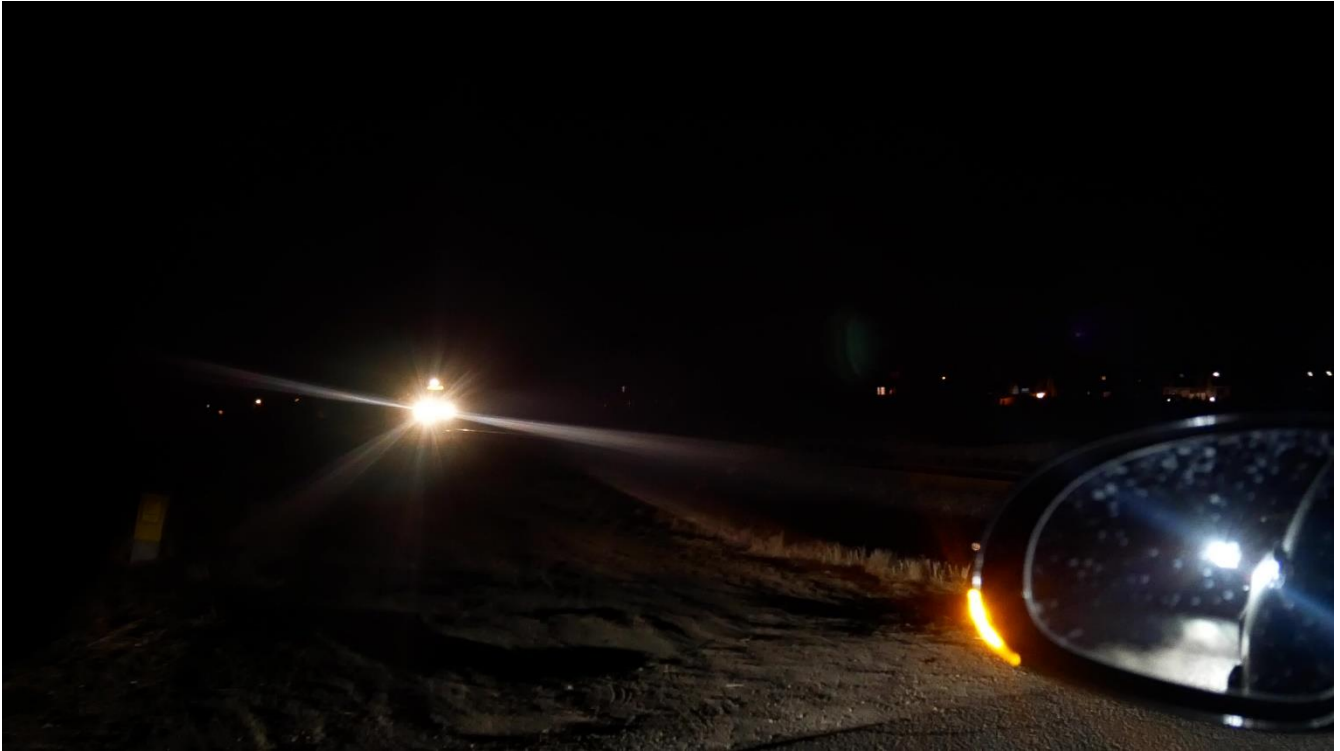
Zespół badawczy ustalił, że w chwili ruszania samochodu osobowego na około 4 sekundy przed wypadkiem nadjeżdżający z jego lewej strony pociąg był widoczny z pozycji siedzącego kierowcy samochodu osobowego (patrz fot. nr 9)

Fot. 9. Widok czoła pociągu z pozycji kierowcy na 4 sekundy przed wjechaniem pociągu na przejazd (zdjęcie wykonane przez Zespół badawczy w podobnych warunkach jak w dniu wypadku).
