PAŃSTWOWA KOMISJA BADANIA WYPADKÓW KOLEJOWYCH
Ministerstwo Infrastruktury

RAPORT Nr PKBWK/05/2018

z badania poważnego wypadku kat. A18
zaistniałego w dniu 2 listopada 2017 r. o godz. 18:49
na przejeździe kolejowo-drogowym kat. „A” z zawieszoną obsługą,
usytuowanym w km 37,119 szlaku Śniadowo - Łapy,
w torze szlakowym nr 1, linii kolejowej nr 36: Ostrołęka - Łapy

obszar zarządcy infrastruktury PKP Polskie Linie Kolejowe S.A.,
Zakład Linii Kolejowych w Białymstoku

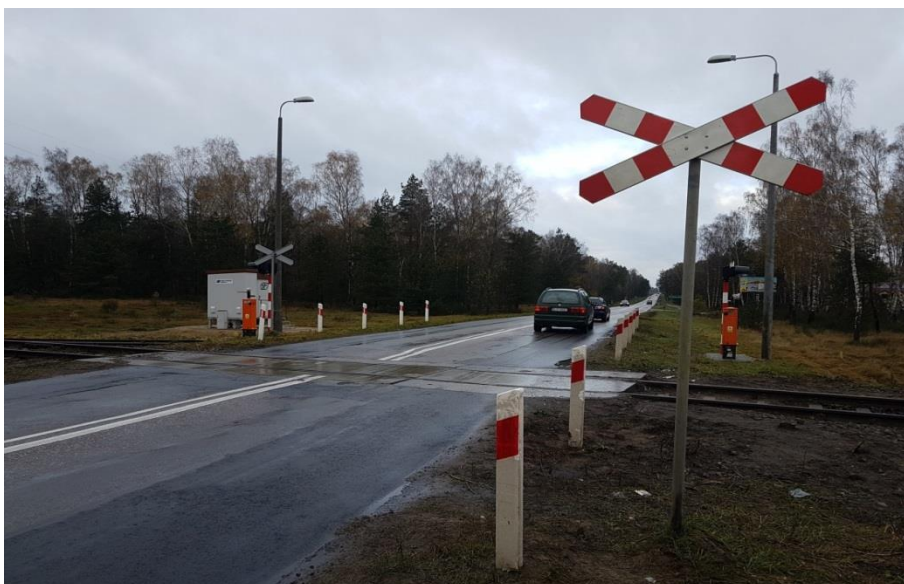
Zdjęcie przejazdu kat. A w km 37,119 szlaku Śniadowo – Łapy linii kolejowej nr 36 – widok od strony nadjeżdżającego samochodu przed znakiem G-3 (Krzyż św. Andrzeja).

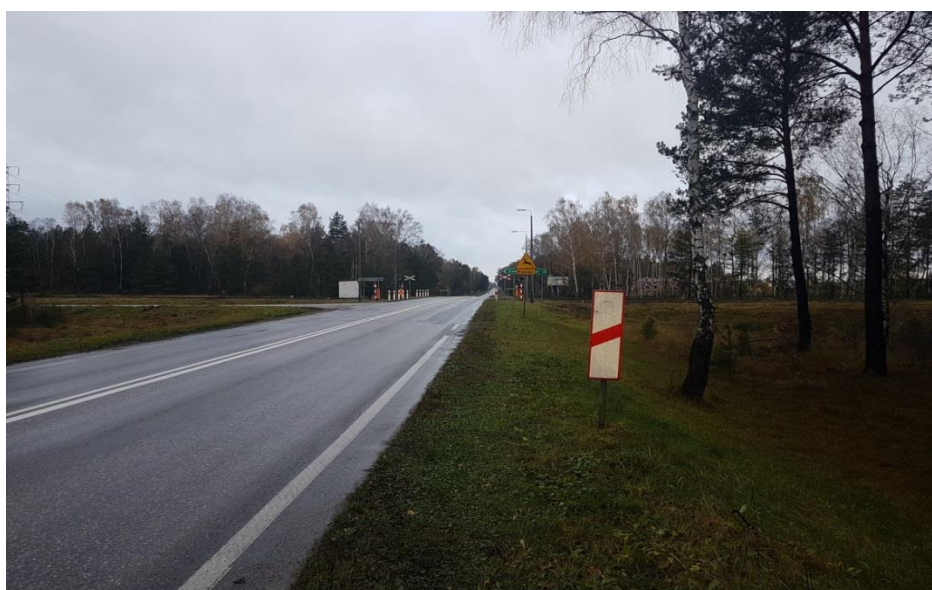
Zdjęcie w kierunku przejazdu kat. A w km 37,119 szlaku Śniadowo – Łapy linii kolejowej nr 36 – widok od strony nadjeżdżającego samochodu przed znakiem G1-c.
