## **Alert Bezpieczeństwa: Wózek wagonu (AM III) do przewozów towarowych**

29 kwietnia 2016 r. Finnish Transport Safety Agency (TRAFI), opublikował alert bezpieczeństwa dotyczący wykolejenia wagonów do przewozu węgla z powodu awarii wózka Axle Motion III (K-17) (śruby łączące zworę maźniczą z konstrukcją wspornika maźnicy poluzowały się podczas jazdy z powodu wibracji).

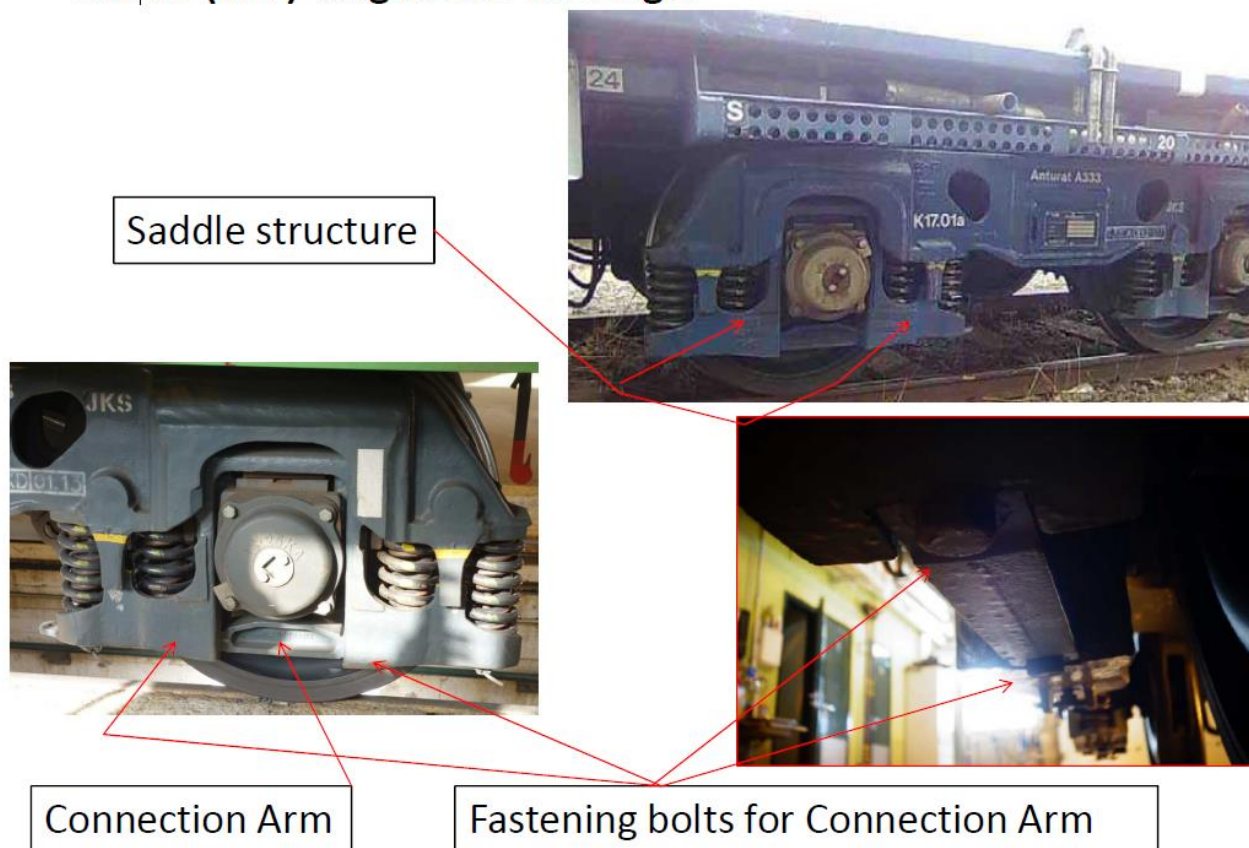
## AM III (K17) Wagon and the Bogie

Śruby (łączące zworę maźniczą z konstrukcją wspornika maźnicy) poluzowały się podczas jazdy z powodu wibracji. Ostatecznie odpadły razem ze zworą maźniczą na tor kolejowy. Wytrzymałość struktury uległa znacznemu osłabieniu, odznaczając się w szczególności w pionowej części wspornika. Dynamiczny rodzaj załadunku spowodował pęknięcia w strukturze wspornika, które wpłynęły na jej załamanie. W efekcie pakiety sprężyn wraz ze sprężynami śrubowymi i konstrukcją wspornika maźnicy spadły na tory (podłużnica wózka została zrzucona bezpośrednio na maźnice).

AM III (K17) – Wagon i wózek oraz wyszczególnione: wspornik maźnicy; zwora maźnicza; śruby mocujące zworę maźniczą.

W odniesieniu do zaleceń, śruby powinny być dokręcone przy użyciu odpowiedniego momentu (siły dokręcenia). Poluzowanie śrub jest trudne do zidentyfikowania. Dlatego też, szczególną uwagę zwraca się na mechaniczne blokowanie śrub podczas dokonywanych czynności utrzymaniowych.
