# **Kompozytowe wstawki hamulcowe w warunkach zimowych**

**załącznik**

VR Group, Finlandia,

26/04/2016

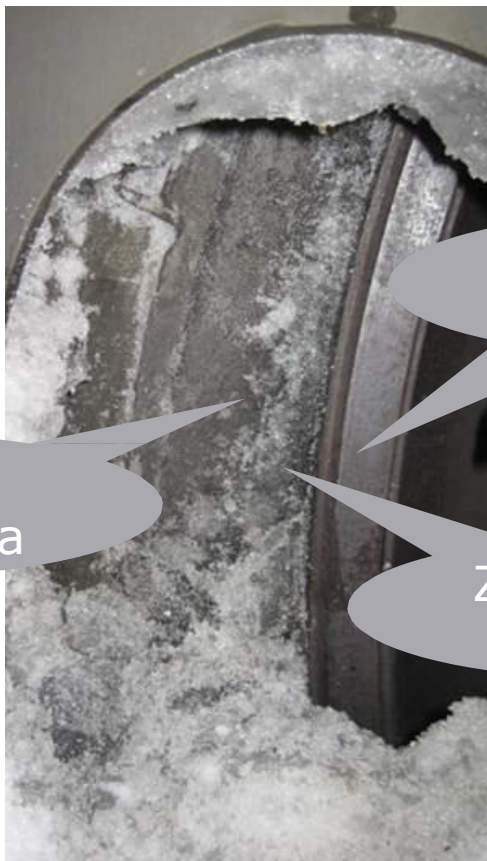
Koło

Wstawka hamulcowa

Zebrany lód i śnieg

- Kompozytowe wstawki hamulcowe mają wpływ na bezpieczeństwo, co stwierdzono w Europie Północnej.
- Pojawiające się zdarzenia oraz informacje zwrotne maszynistów wskazują na problem hamowania wagonów do przewozu drewna, zawierających wyłącznie kompozytowe wstawki hamulcowe.
- Zdarzenia spowodowane są wydłużonym czasem hamowania w wyniku nagromadzonego śniegu i lodu.

- Rozwiązaniem technicznym, zwiększającym skuteczność hamowania, jest zwiększenie liczby pojazdów z żeliwnymi klockami hamulcowymi lub całkowite zastąpienie kompozytowych wstawek hamulcowych – żeliwnymi klockami hamulcowymi.

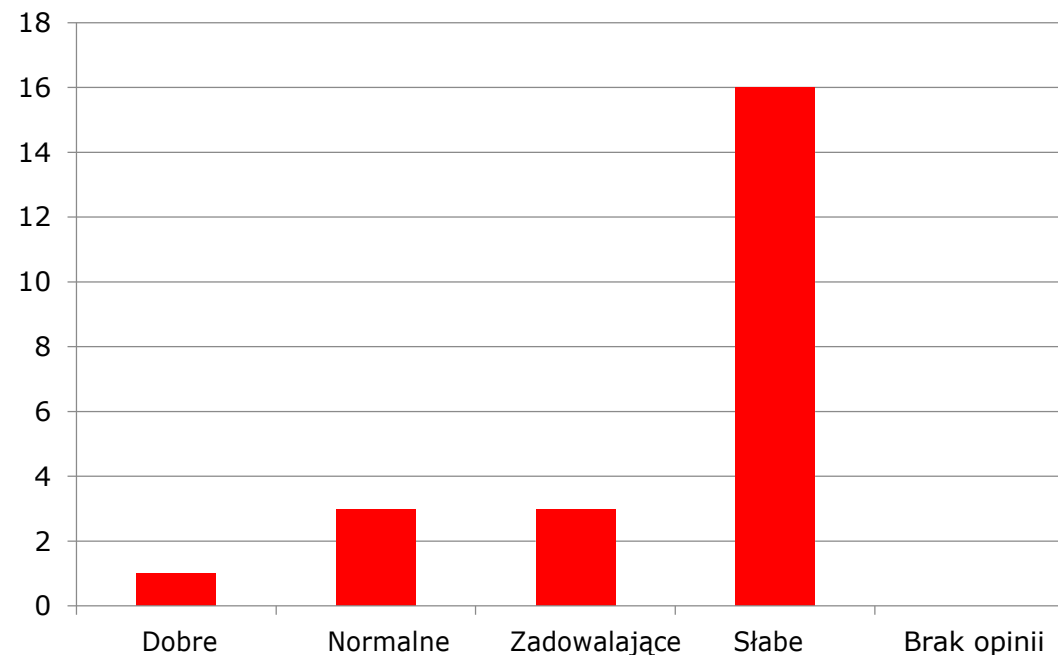
## Ocena hamowania

- Maszyniści zostali poproszeni o ocenę hamowania pojazdów z wagonami przy kompozytowych wstawkach hamulcowych;
- Wyniki ankiety elektronicznej zebrane zostały między 10 lutym a 6 kwietnia 2016 r.
- Otrzymano 23 odpowiedzi maszynistów, poruszających się pojazdami do przewozu drewna zarówno przy jazdach manewrowych jak i pociągowych.
- 16 z 23 maszynistów określiło hamowanie przy kompozytowych wstawkach hamulcowych, jako słabe.

Większość maszynistów  
uznała hamowanie przy  
kompozytowych  
wstawkach hamulcowych,  
jako słabe

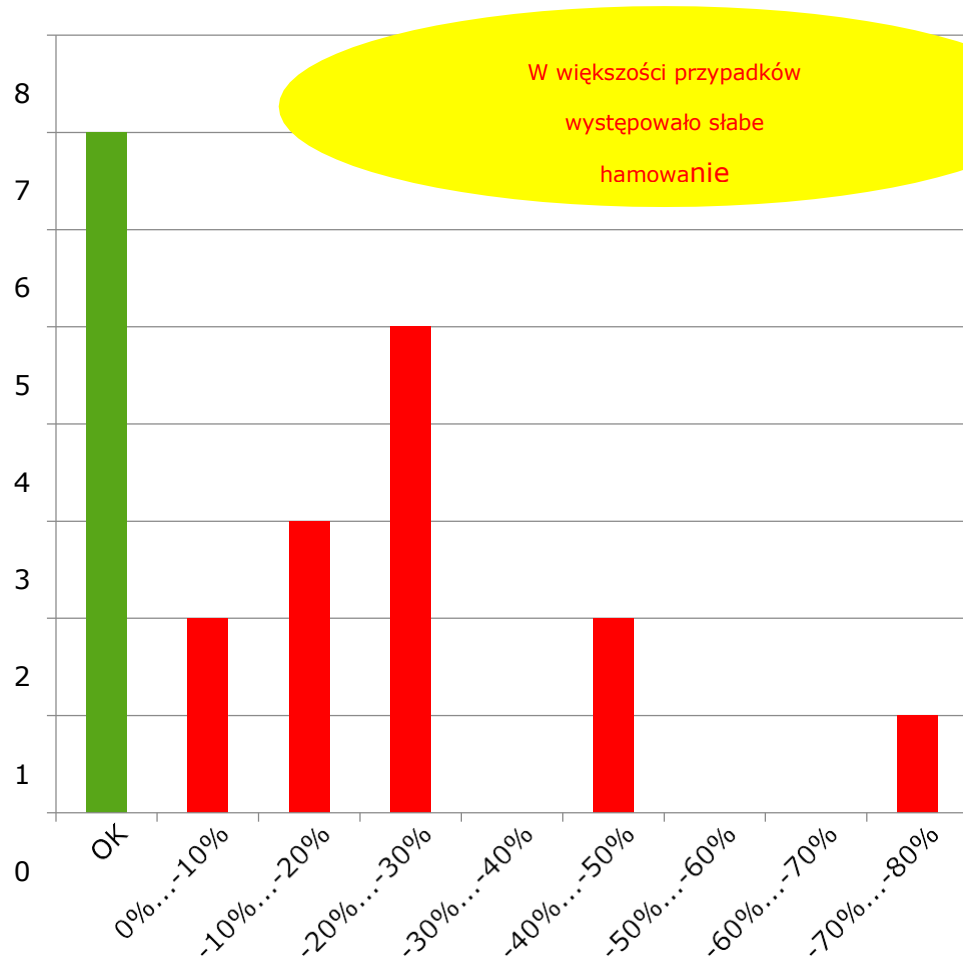
## Rzeczywiste opóźnienie w warunkach zimowych vs. nominalne opóźnienie wagonów do przewozu drewna

- Gradient toru i ciśnienie przewodu hamulcowego zostały uznane w obliczeniach, jako okoliczności łagodzące. Oznacza to, że faktyczna skuteczność hamowania mogła być niższa, niż wskazana na wykresie.

Czerwone słupki wskazują przedłużoną drogę hamowania. Mniej niż -40% wskazuje na bardzo niską zdolność hamowania.

- 13 na 20 wskazanych przypadków miało wydłużoną drogę hamowania, co oznacza, że skuteczność hamowania była niższa niż dozwolona.

- 7 na 20 wskazanych przypadków miała przepisową drogę hamowania. Skuteczność hamowania nie jest tym samym uzależniona od maszynisty. Istnieje jednocześnie ryzyko nagłej utraty zdolności hamowania.
