**RAPORT Nr PKBWK 06/2022**

**z postępowania w sprawie incydentu kolejowego  
zaistniałego 5 lutego 2021 r. o godz. 09:37  
na stacji Gogolin, w torze nr 6,  
w km 22,400 linii kolejowej nr 136 Kędzierzyn Koźle – Opole Groszowice**  
obszar zarządcy infrastruktury PKP PLK S.A. Zakład Linii Kolejowych w Opolu

**WARSZAWA, dnia 21 lipca 2022 r.**

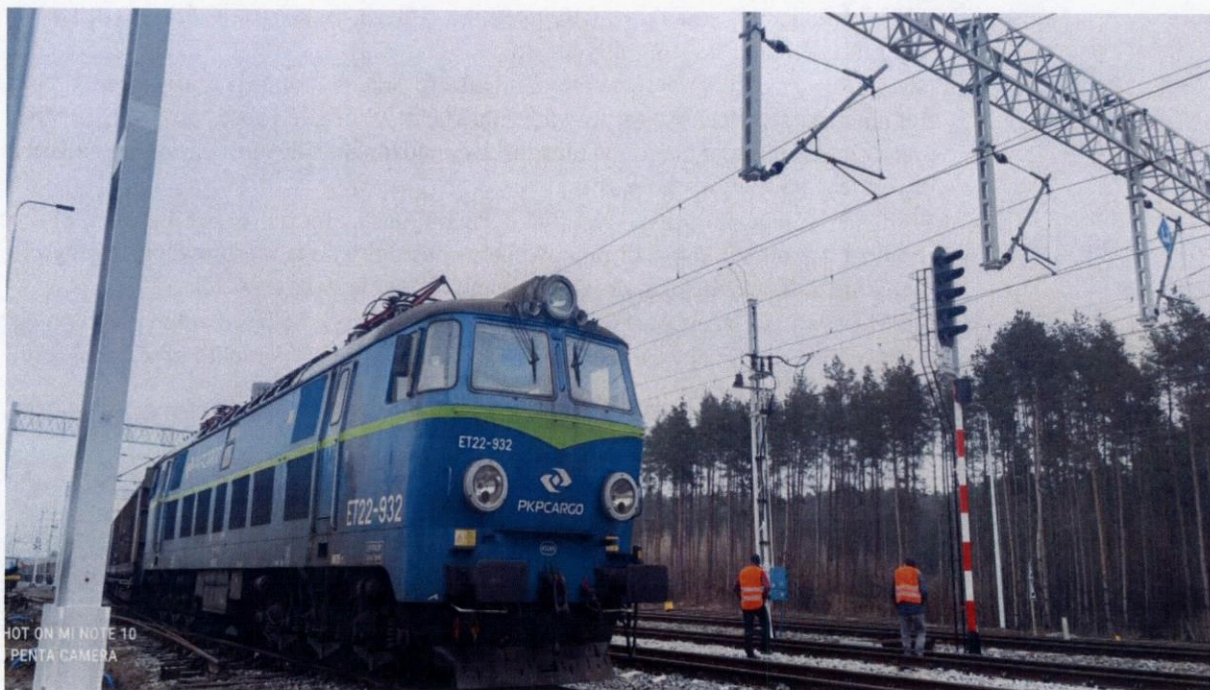
Zdjęcie 1 - Widok miejsca zdarzenia (źródło: PKBWK)

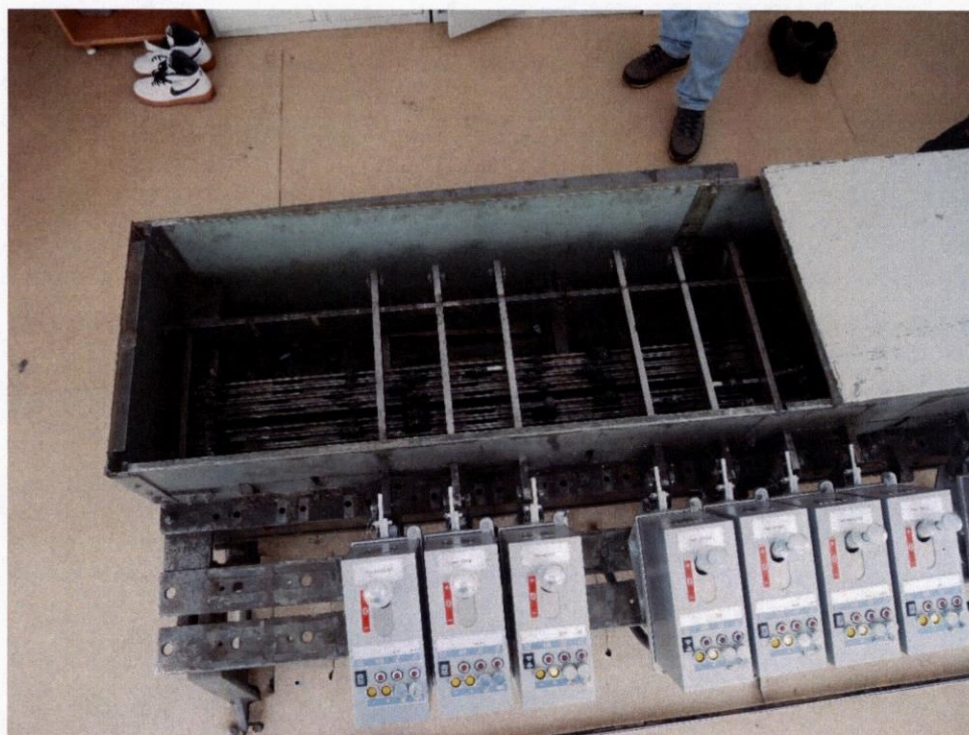
Zdjęcie 2 – Widok skrzyni zależności z zamkami elektromagnetycznymi UZE-02 na nastawni wykonawczej Gg2

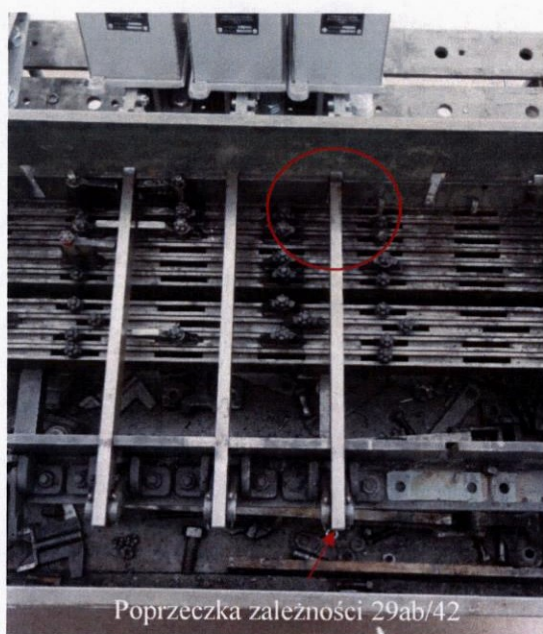
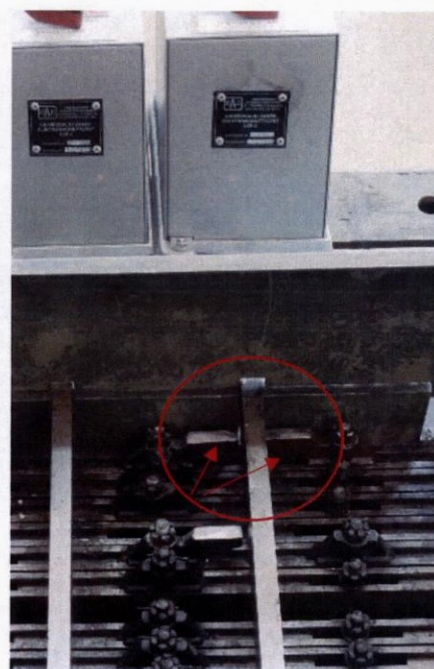
Zdjęcie 3 – Widok skrzyni zależności bez nasadek zależności (strona lewa – stan po zdarzeniu) oraz zabudowanymi po zaistnieniu incydentu nasadkami – stan na dzień 21.04.2021 r.

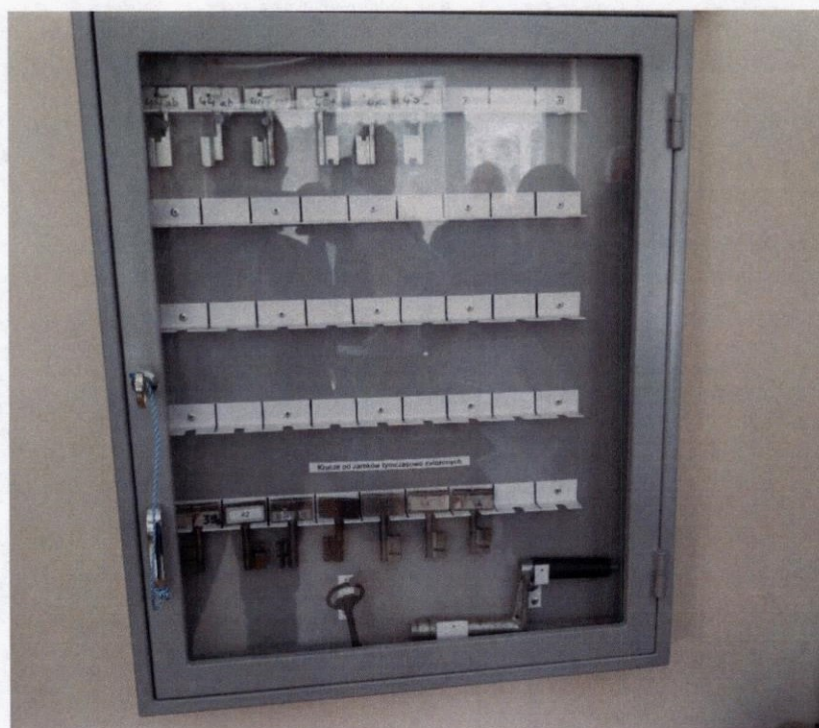
- Umieszczenie kluczy czynnych od zamków zwrotnicowych zabudowanych w zwrotnicach nr 39ab i 42 w „szafce kluczy zapasowych”, która znajdowała się w miejscu niewidocznym dla pracowników obsługi, co powodowało niewłaściwą ergonomię stanowiska pracy nastawniczego.

Zdjęcie 4 – Tablica kluczy zapasowych i kluczy od zamków tymczasowo założonych na nastawni Gg2

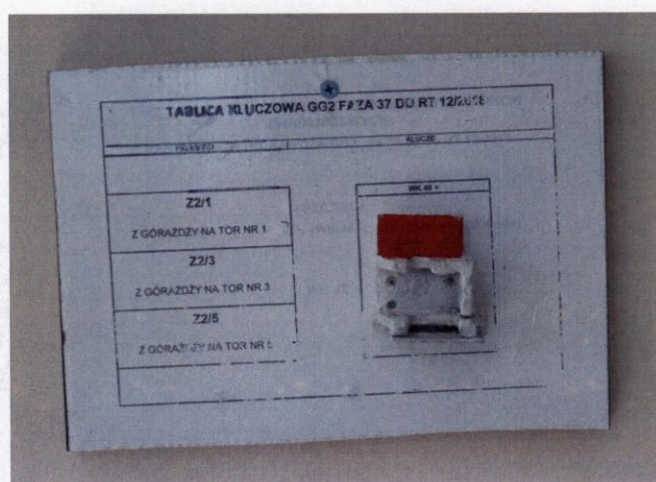
- Brak na nastawni Gg2 stacji Gogolin „tablicy kontrolnej kluczy czynnych” dla zamków zwrotnicowych zabudowanych na zwrotnicach niezależnych w przebiegach.

Zdjęcie 5 – Tablica kluczy czynnych nastawni Gg2 wykonana po zaistnieniu incydentu (w czasie trwania kolejnej fazy robót)

- wykonanie na nastawni wykonawczej Gg2 stacji Gogolin tablicy kluczy czynnych i umieszczenie jej w miejscu widocznym dla personelu obsługi,
- sporządzenie tekstu jednolitego Regulaminu tymczasowego prowadzenia ruchu w czasie wykonywania robót nr 12/2018 na terenie PKP PLK S.A. Zakładu Linii Kolejowych w Opolu.

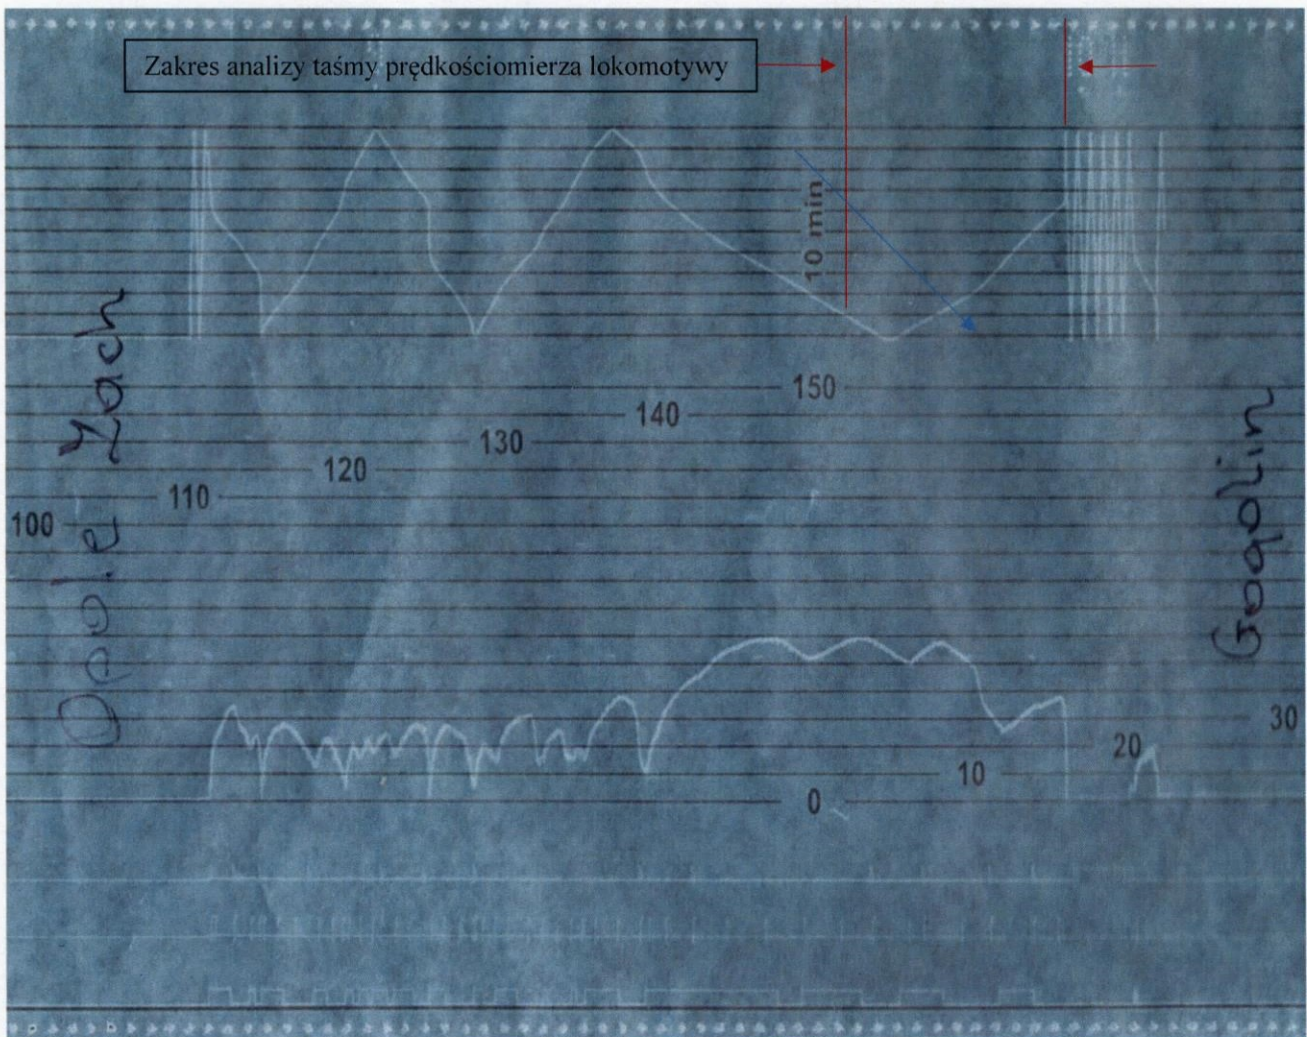
Rysunek 4 - Wykres parametrów jazdy lokomotywy ET22-932

- 09:36 – 09:36’30 nagły spadek prędkości do zera, brak rejestracji wzrostu ciśnienia w cylindrach hamulcowych lokomotywy, rejestracja jazdy z wyłączonym napędem, rejestracja użycia przycisku czujności SHP i CA, przebyta droga około 400 metrów;

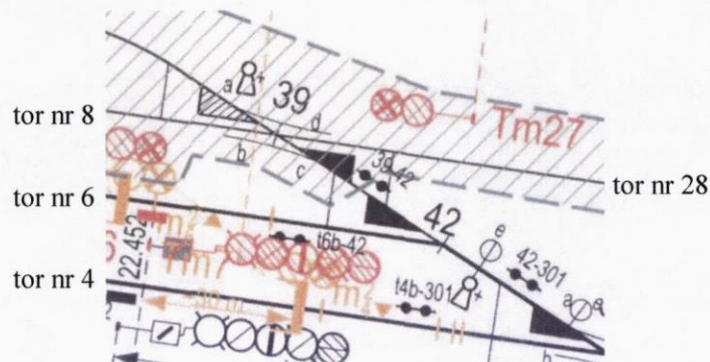
Rysunek 5 - Fragment planu schematycznego stacji Gogolin

Zgodnie z projektem wykonawczym dla zakończenia fazy 27 Regulaminu tymczasowego nr 12/2018 zwrotnica rozjazdu nr 42 powinna być uzależniona w przebiegu pociągowym z<sup>2</sup> „z Górażdzy na tor 6” i zamknięta zamkiem trzpieniowym w położeniu zasadniczym (kierującym na tor nr 6).

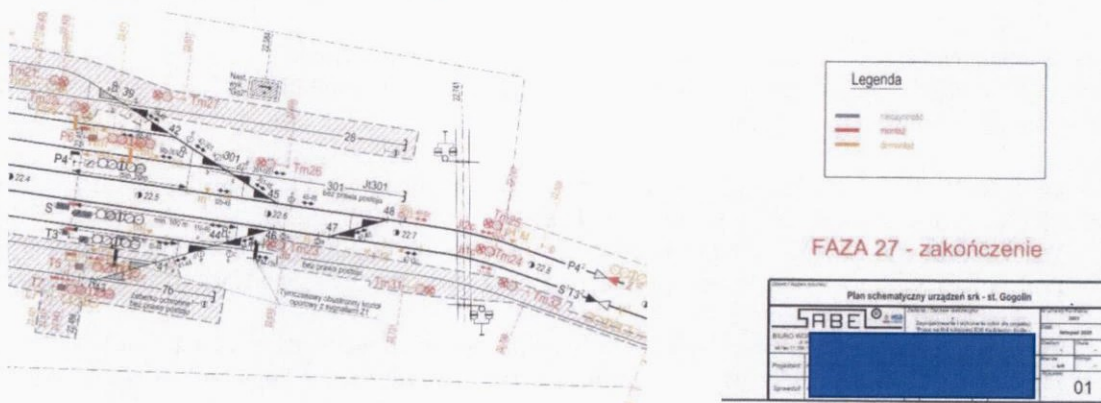
Rysunek 10 – Fragment planu schematycznego urządzeń srk

Wykonawca ww. dokumentację dostarczył na posterunki stacji Gogolin. Dostarczone plany schematyczne stacji – plan schematyczny urządzeń srk oraz schemat stacji Gogolin RTS są niezgodne, mimo, iż dotyczą zakończenia tej samej fazy robót. Poniżej przedstawiono wybrany fragment dokumentacji dostarczonej na posterunki ruchu.
