RAPORT Nr PKBWK 01/2023

**z postępowania w sprawie incydentu kolejowego
zaistniałego w dniu 16 października 2019 r. o godz. 13:51
na stacji Leszczyny, w km 31,738
linii kolejowej nr 140 Katowice Ligota - Nędza**

Opis zdarzenia: Pożar szafy z komputerami systemu MOR-1 w przekaźnikowni nastawni dysponującej Lsz stacji Leszczyny.

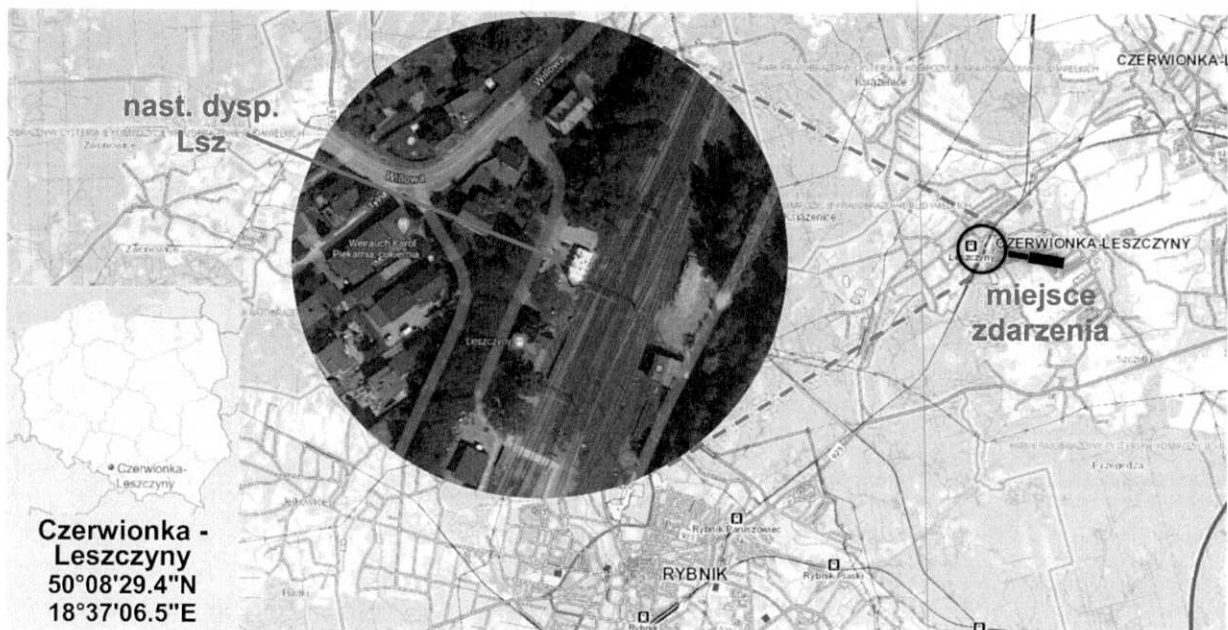
Zdjęcie 1 - Widok ogólny miejsca zdarzenia.

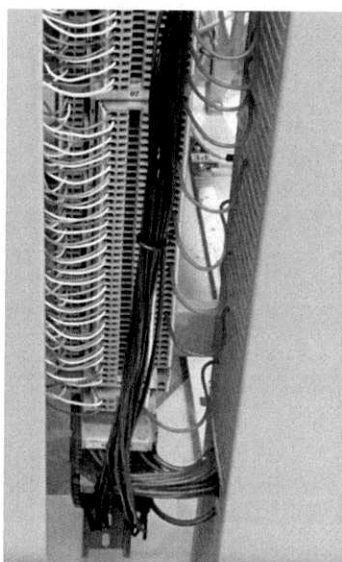
W tym miejscu zostały wpięte niefabryczne mostki. Dodatkowo zabudowano przewód na górze głowicy 07, zmieniając tym samym połączenia wewnętrzne szafy MOR-1.01.

Zespół badawczy na tej podstawie stwierdza, że dokonano nieuprawnionej ingerencji w fabryczne okablowanie szafy.

Zdjęcie 2 - Połączenia kablowe MOR-1.01 w trakcie odbiorów wewnętrznych

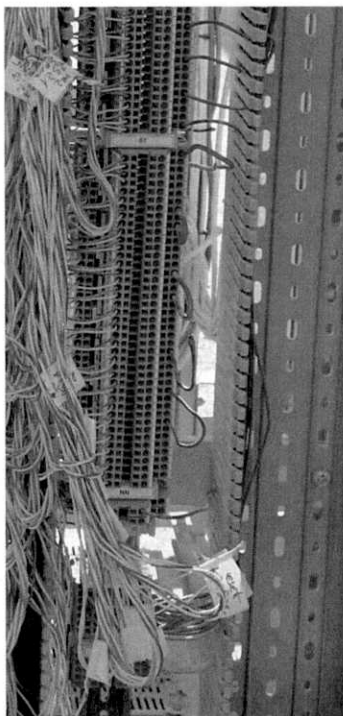
Zdjęcie 3 – Połączenia kablowe po zaistnieniu incydentu

Powyższe błędne podłączenie (wbrew projektowi) zasilania do modułu wejściowego, (podanie plusa napięcia Ukomp. zamiast Usrk) spowodowało dwukrotny wzrost napięcia zasilania wynikający z uziemienia przeciwnych potencjałów obu baterii, tj. baterii SRK i baterii Komp.

Dwukrotny wzrost napięcia zasilania spowodował zwiększenie wartości przepływu prądu, a w konsekwencji czterokrotne zwiększenie wydzielanej energii i nadmierne grzanie modułu. W krytycznym momencie ciągle otwarcie szafy pogorszyło rozpoznawanie temperatury przez termostat, co doprowadziło do usterki modułu wejściowego. Producent dopuszcza maksymalne napięcie wejściowe 30V.

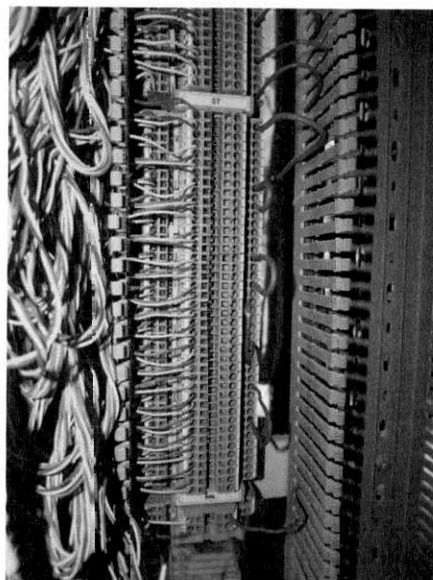
Pozostałe połączenia wykonano zgodnie z dokumentacją przewodami o przekroju 0,8 mm². Poniżej przedstawiono połączenia listwy zaciskowej nr 7, na której widoczne są ślady stopienia izolacji przewodów oraz wejść listwy zaciskowej, które nie były spowodowane pożarem szafy. Listwy zaciskowe noszą ślady uszkodzeń mechanicznych powstałych wskutek zastosowania niefabrycznych połączeń w formie mostków, które były ponownie wielokrotnie montowane i demontowane na listwie. Zastosowany na listwie sposób mocowania przewodów w przypadku kilkakrotnego wkładania i wyjmowania przewodów nie gwarantował prawidłowego przepływu prądu w obwodach szafy, o czym świadczą nadpalenia przewodów i gniazd listwy zaciskowej, nie spowodowane pożarem.

Zdaniem Zespołu badawczego zastosowanie połączeń przewodów w szafie aparatu systemu MOR-1 sprzecznych z rozwiązaniami producenta oraz niewłaściwych podłączeń na listwach zaciskowych było czynnikiem przyczynowym zdarzenia.

Zdjęcie 4 – Listwa zaciskowa nr 7 w szafie MOR-1 (fot. PKBWK)

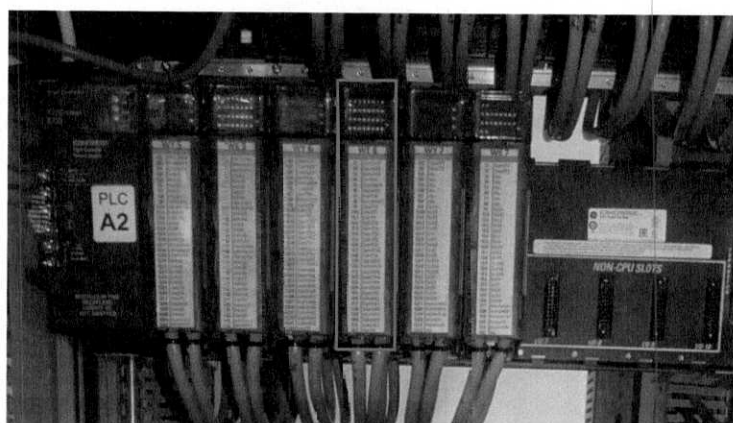
Zdjęcie 5 – Widok moduł 4 - który pierwszy zgłosił uszkodzenie w dniu zdarzenia (fot. PKBWK, wykonane 05.10.2020 r. w nowej szafie MOR-1)

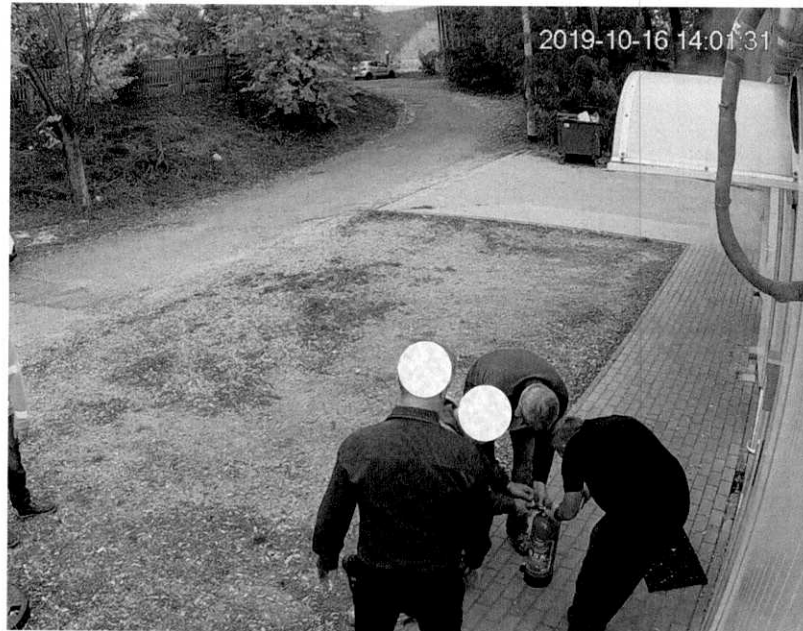
Od chwili uruchomienia sygnalizacji pożarowej do zaprzestania wydobywania się dymu z przekaźnikowni upłynęło 13 minut przy czym do czasu użycia gaśnicy upłynęło aż 8 minut. Przez cały czas trwania akcji gaśniczej nie podjęto próby załączenia automatycznego systemu gaszenia.

Zdjęcie 6 – Montaż gaśnicy wykonywany w czasie trwania pożaru

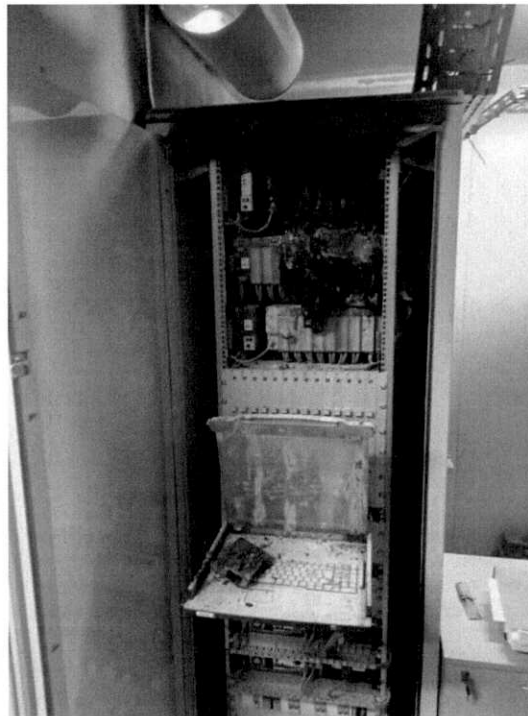
Po pożarze całkowitemu zniszczeniu uległy wszystkie moduły we/wy w kasecie PLC A1 z powodu bezpośredniego oddziaływania ognia, który pojawił się w jednym z modułów kasy PLC A2. Wiązki kabli przyłączeniowych do modułów spłonęły wraz z korytkiem kablowym. Sterownik PLC A1 nie nosił śladów uszkodzenia. Stwierdzono natomiast zdeformowany panel czołowy zasilacza tego sterownika. W kasecie rozszerzającej PLC A2 zniszczeniu uległy moduły we/wy od slotu 4 wzwyż.

Zdjęcie 7 – Otwarta szafa komputerowa (fot. komisja kolejowa)

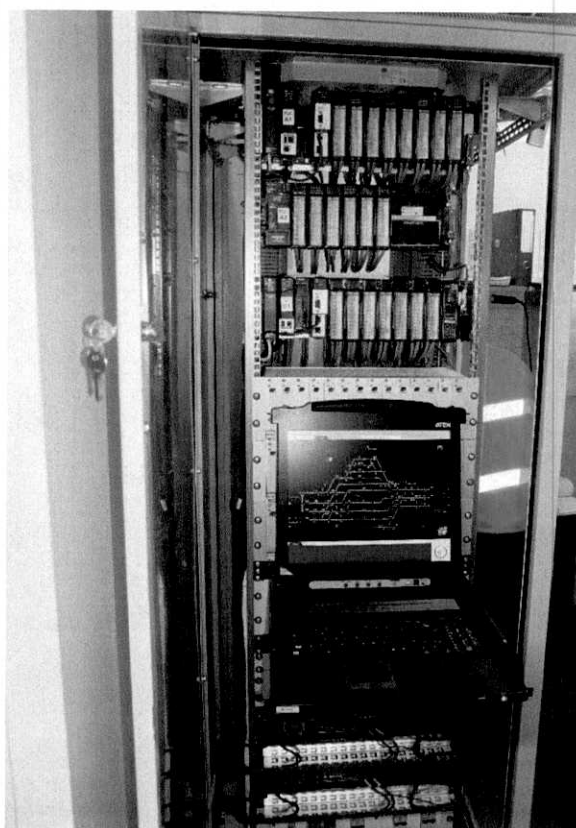
7. Rozmieszczenie kaset RX3i w szafie komputerowej, niezgodnie z wymogami zawartymi w dokumentacji producenta sterowników PACSystems RX3i, zmniejszające przekroje kanałów chłodzenia grawitacyjnego.

Zdjęcie 8 – Rozmieszczenie urządzeń w szafie komputerowej MOR-1

- 9) Zakłady Automatyki Kombud S.A. w nowobudowanych instalacjach systemu MOR-1 dokonają zabudowy elementów szaf komputerowych, które będą zapewniać rozmieszczenie sterowników z minimalną wolną przestrzenią wokół kasety bazowej, zgodnie z wymogami producenta sterowników.

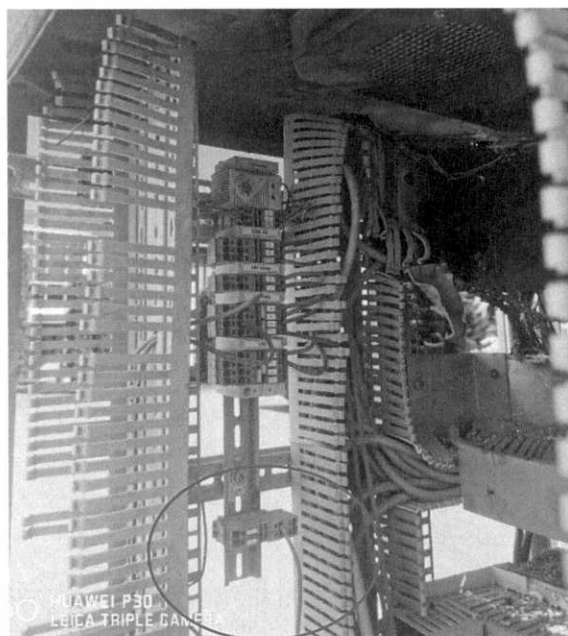
Zdjęcie 9 – Połączenia w szafie komputerowej nieznanego pochodzenia niezgodne z rozwiązaniami Producenta urządzeń (szafa zdemontowana po pożarze i odcięte przewody kabli połączeniowych w szafie)

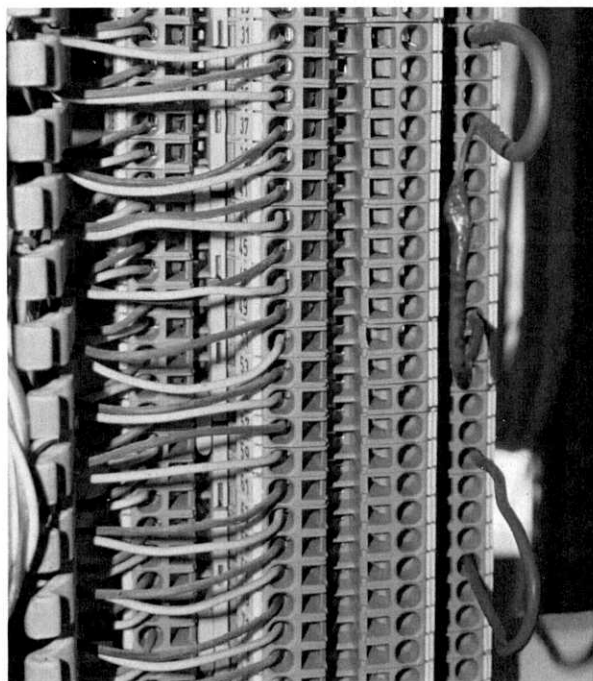
Zdjęcie 10 – Niewłaściwe połączenia na listwie zaciskowej nr 7 z widocznymi śladami nadtopienia i przegrzania

Zdaniem Zespołu badawczego trwałe grzanie w miejscu połączeń spowodowane niewłaściwymi podłączeniami na listwach zaciskowych oraz trwałe grzanie w górnej części szafy komputerowej, spowodowane brakiem właściwego chłodzenia w znacznym stopniu przyczyniło się do zaistnienia zdarzenia.

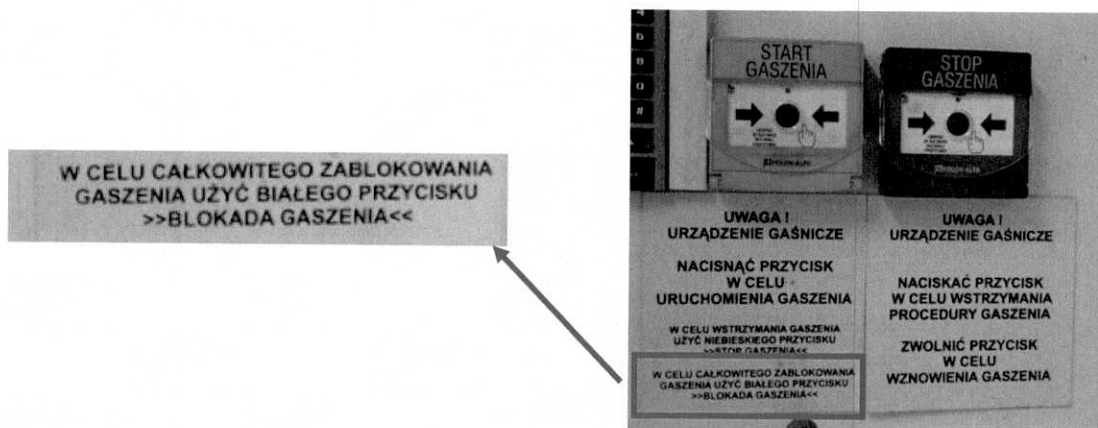
- brak w operacji kolaudacyjnej branży sterowanie ruchem kolejowym wszystkich deklaracji zgodności z typem systemu MOR-1,
- w przekąźnikowni nastawni Leszczyny wyłączniki ppoż. zabudowano z niewłaściwej strony drzwi wejściowych, dodatkowo nie zainstalowano białego przycisku „blokada gaszenia”.

Zdjęcie 11 – Przyciski p.poż. w przekąźnikowni

- 4) PKP PLK S.A. dokona uzupełnienia zapisów Rejestru zagrożeń pod względem zdiagnozowanych zagrożeń powstania źródła pożaru urządzeń srk.
- 5) PKP PLK S.A. dokona zmiany zabudowy wyłączników ppoż. w przełączni nastawni Leszczyny ze strony prawej na lewą stronę drzwi wychodząc z przełączni oraz zainstaluje biały przycisk „blokada gaszenia”.

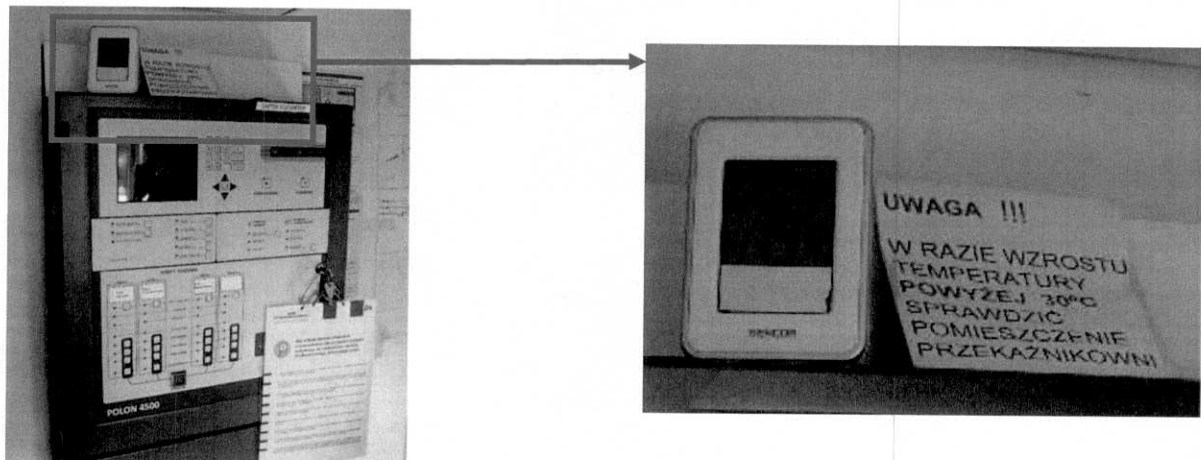
1. Nie załączenie w dniu zdarzenia automatycznego systemu gaszenia na centralce znajdującej się w pomieszczeniu dyżurnego ruchu po opuszczeniu pomieszczenia przekaźnikowni przez komisję odbiorową.

Zdjęcie 12 - Centrala w pomieszczeniu dyżurnego ruchu

- 3) Zarządcy infrastruktury zabudują w pomieszczeniach personelu obsługi urządzeń srk przycisk awaryjnego gaszenia na posterunkach wyposażonych w system automatycznego gaszenia.
