System/Sprzęt:

Pierścienie blokujące w pochwie tarczy zderzaka

Opis zagadnienia związanego z bezpieczeństwem:

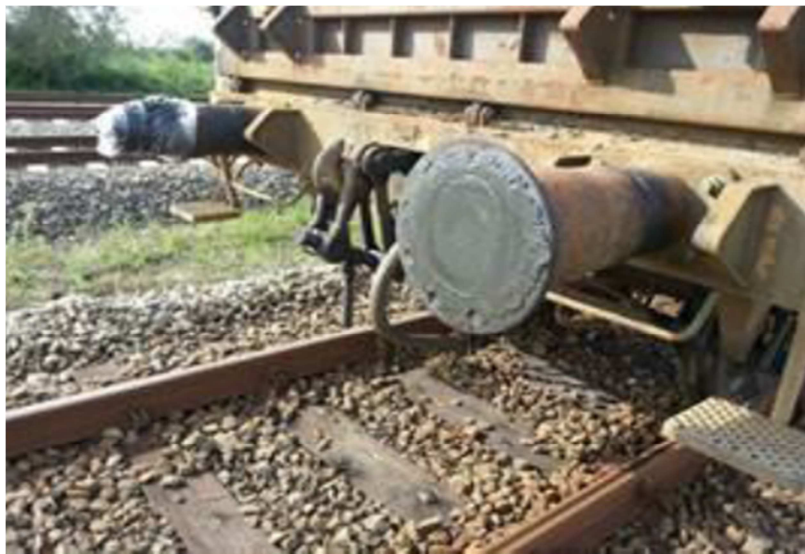
Holenderska Komisja Badania Wypadków Kolejowych wydała pilną rekomendację związaną ze zużyciem pierścieni blokujących w pochwie zderzaka. Zdarzenie miało miejsce w Holandii w miejscowości Geldermalsen w dniu 12 sierpnia 2014 r. o godz. 21. Wskutek tego zdarzenia tuleja zderzaka wraz z tarczą spadła na tory. Kolejny przejeżdżający pociąg uderzył w ten element, co spowodowało uszkodzenie transponderów dla pokładowych urządzeń sygnalizacyjnych lokomotywy.

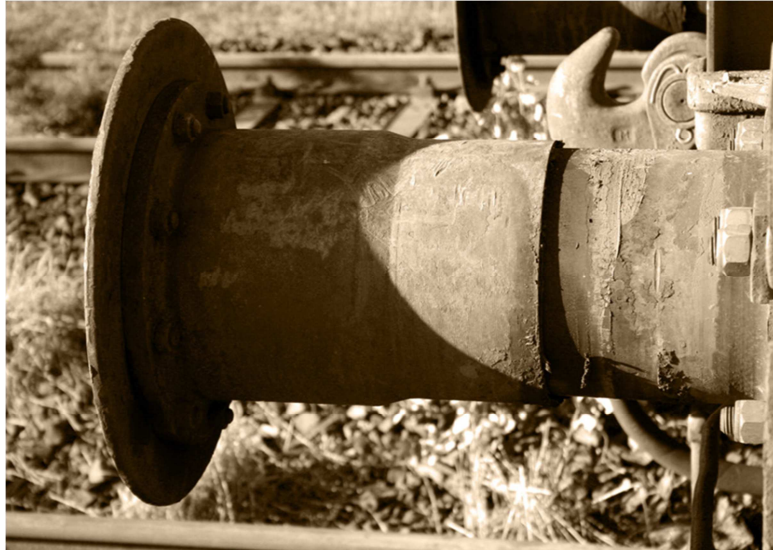
Pierwsze wyniki oględzin elementów zderzaka: zużycie pierścieni blokujących. Grubość w narożnikach połowy pierścienia wykazała zużycie. Z powodu zużycia uszczelka została wyciągnięta z zabezpieczeń pierścienia. Różnica średnic pomiędzy pochwą a tuleją zderzaka była na tyle duża, że pozwoliła na wypadnięcie pierścienia.

Na podstawie wyników oględzin zdecydowano, że konieczne są dodatkowe badania zderzaków o długości większej niż 625 mm.

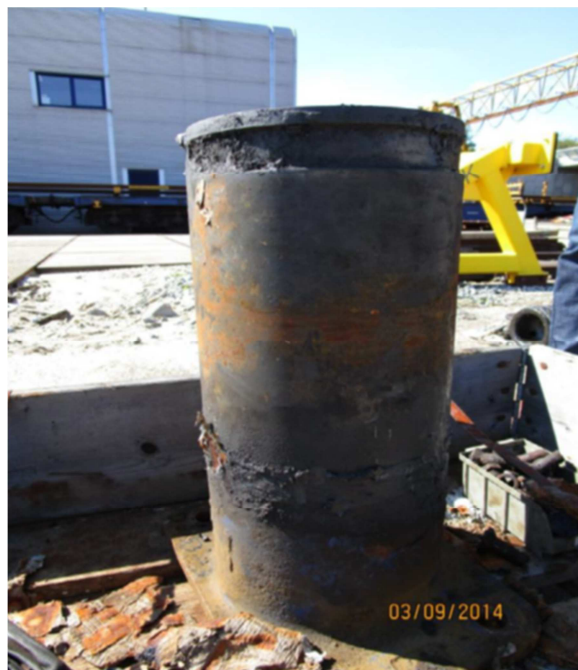
Zabezpieczenia pierścieni blokujących w tulejach zderzaka.

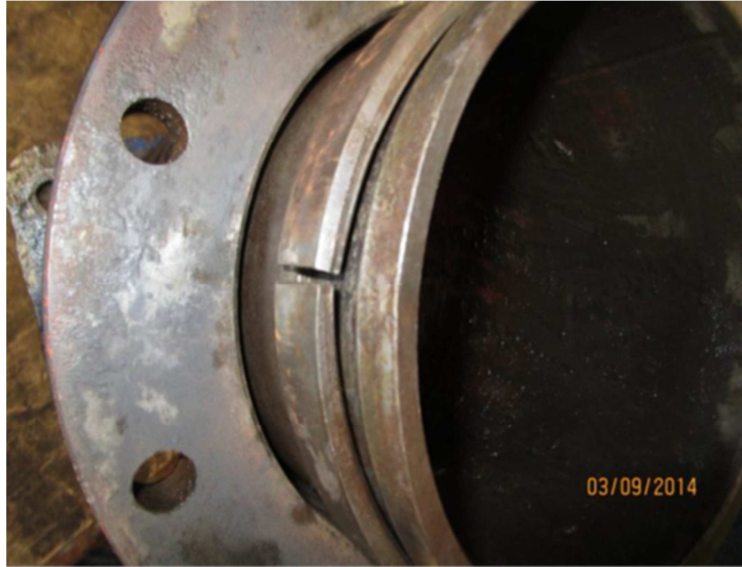
Różnice w średnicach pomiędzy pochwą a tuleją zderzaka.

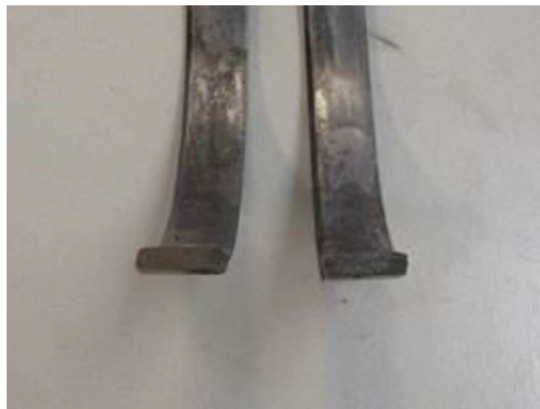
Zużycie pierścienia blokującego wokół narożników nośnych.

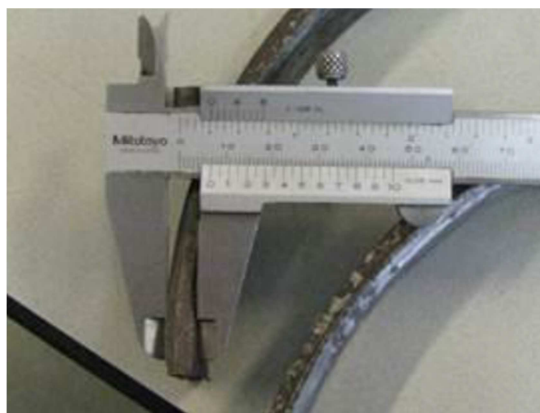
Zmniejszona grubość pierścienia.
