The Rail Safety Inspection Office

Vykolejení pěti tažených drážních vozidel za jízdy vlaku Sv 10220 v železniční stanici Kolín

Derailment of five rolling stocks of the train set No. 10220 at Kolín station

č. j.: 6-3133/2018/DI

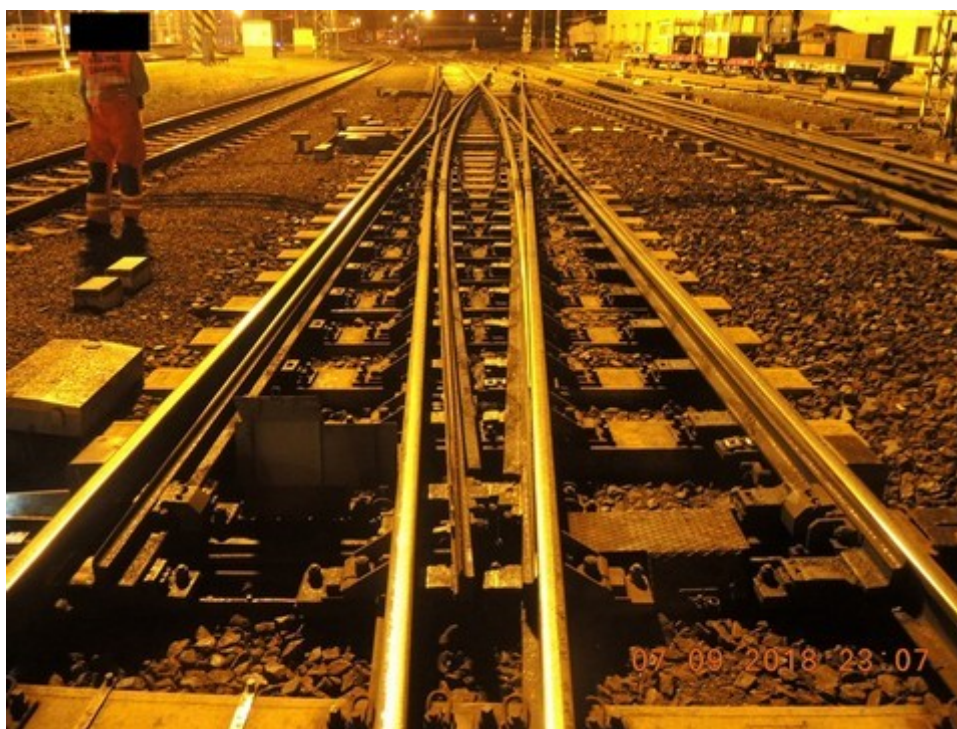
Obr. č. 1: Pohled na výhybku č. 169a po vzniku MU

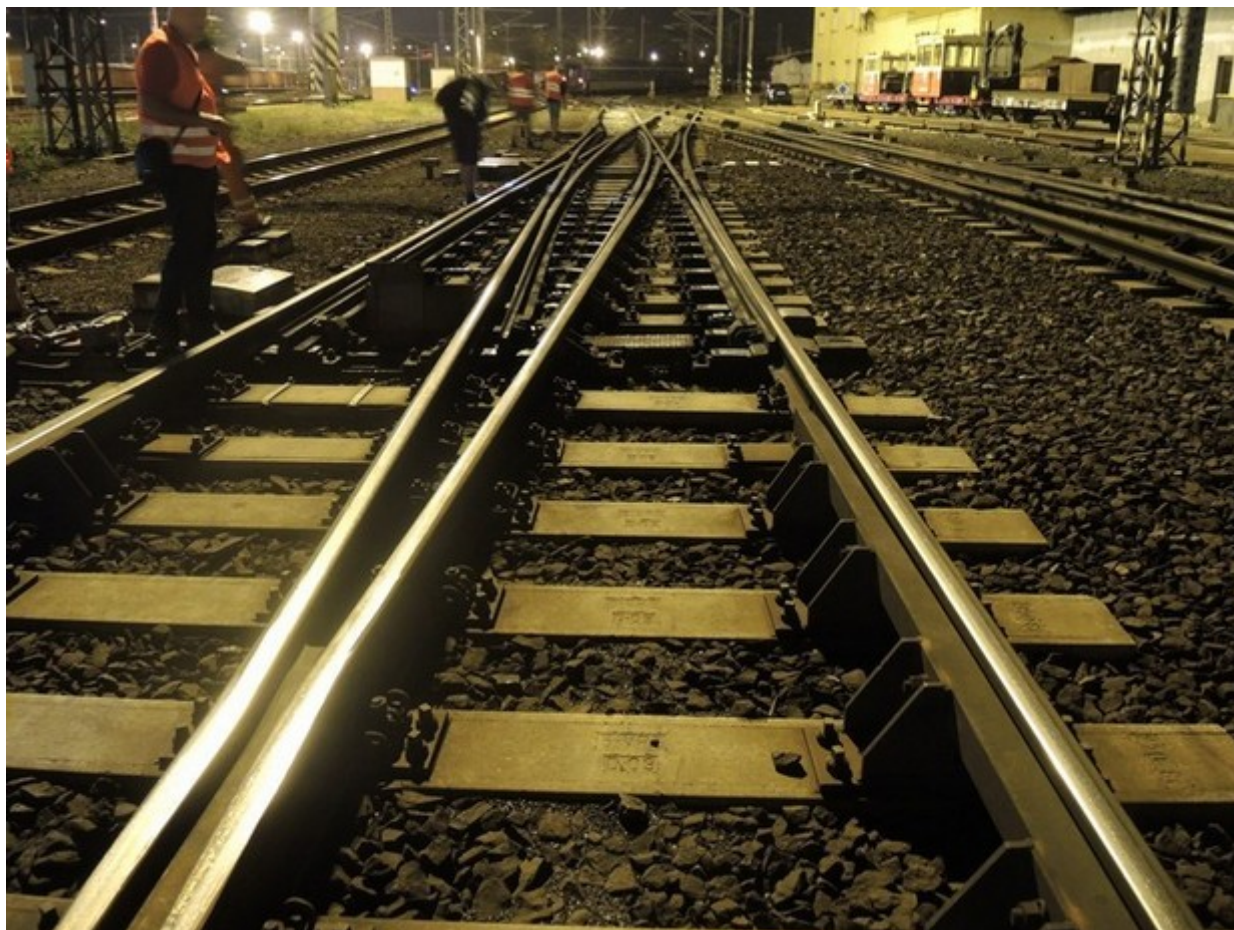
Obr. č. 4: Postavení jazyků na výhybce č. 169a po vzniku MU

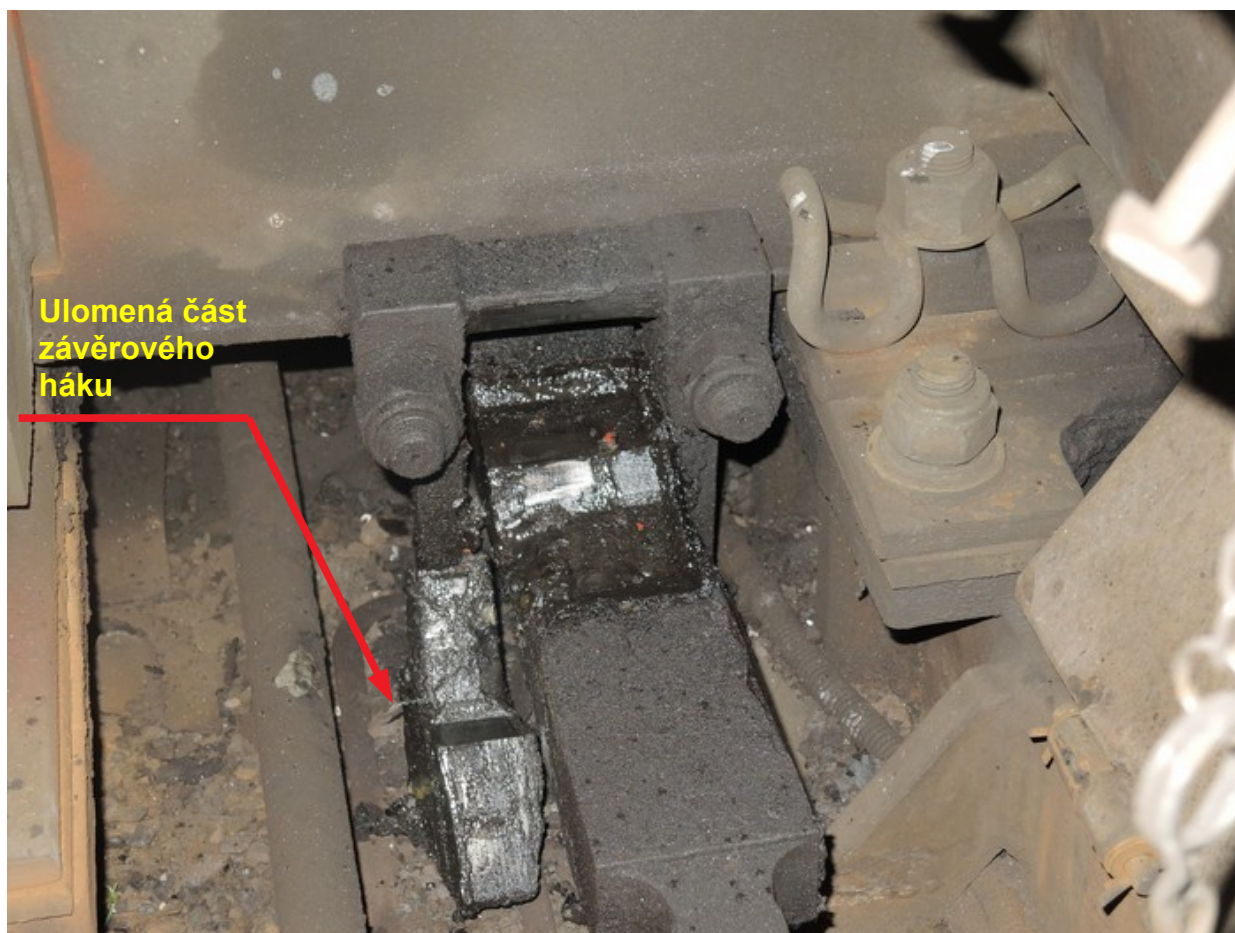
- po sejmutí krytů spojovacích tyčí čelistového výměnového závěru výhybky č. 169a byl zjištěn pod patou opornice lom závěrového háku čelistového výměnového závěru pravého vnitřního ohnutého jazyka;

Obr. č. 5: Zlomený závěrový hák pravého vnitřního ohnutého jazyka výhybky č. 169a

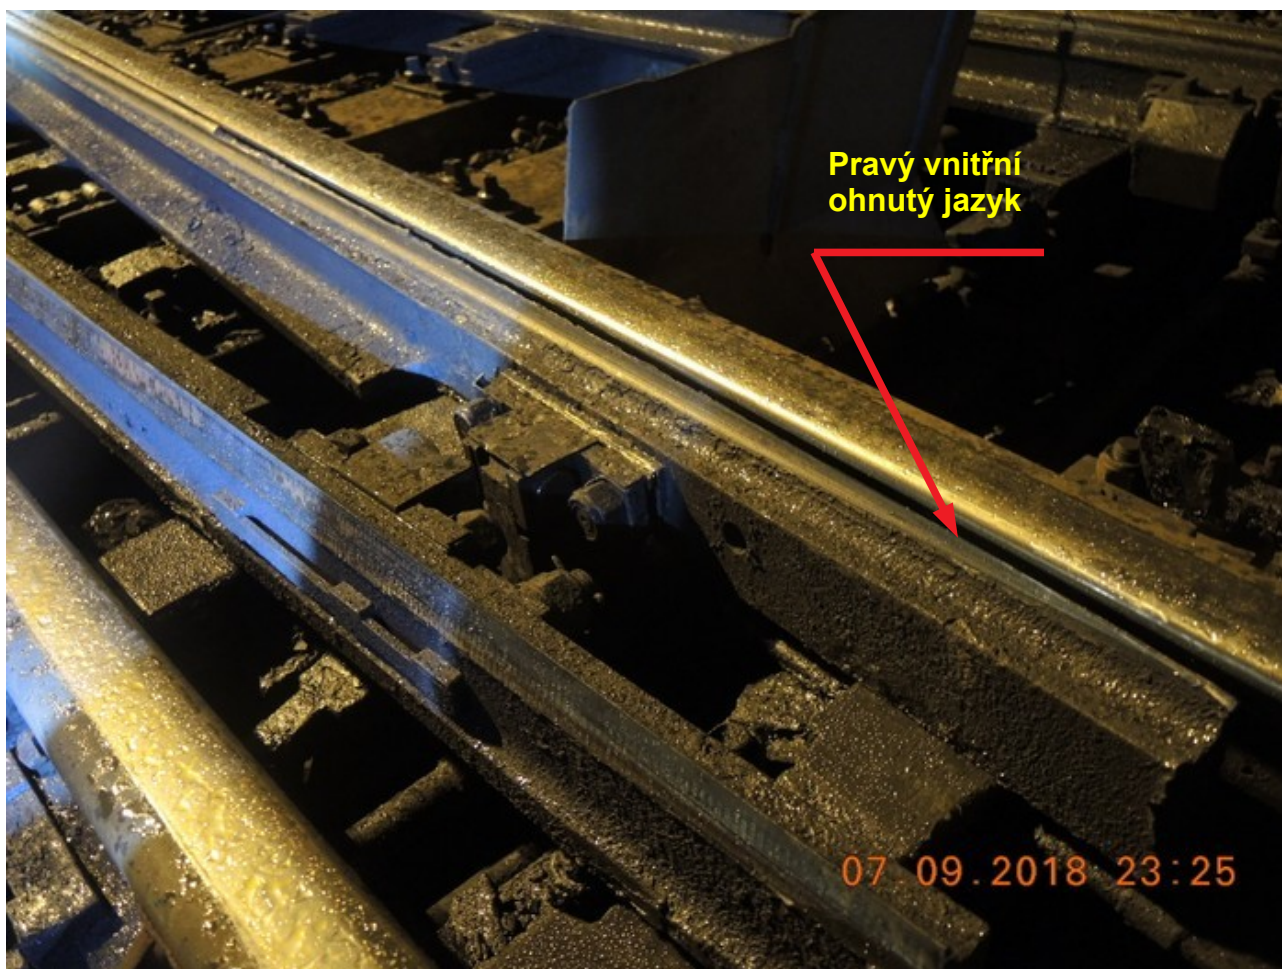
- pravý vnitřní ohnutý jazyk byl ve vzdálenosti 1 m od hrotu poškozen, tzv. „vyštípán“ („vydrolen“) ve svislém směru o cca 5 – 7 mm, hrot jazyka byl viditelně naražen, vnitřní nepojížděná hrana jazyka přiléhající k opornici nenesla stopy od průjezdu kol drážních vozidel;
- obě lomové plochy zlomeného závěrového háku pravého vnitřního ohnutého jazyka čelistového výměnového závěru byly zadokumentovány a zajištěny za účelem dalšího zkoumání;
- následkem vykojení byl značně poškozen železniční svršek (výhybky č. 169ab a 171ab, dotčený úsek staniční koleje č. 112a a 116d a konstrukce železničního přejezdu), přičemž došlo k narušení geometrické polohy u kolejí č. 112a a 116d;
- poslední TDV vlaku Sv 10220 narazilo do sloupu trakčního vedení č. 275.

Obr. č. 6: Stav pravého vnitřního ohnutého jazyka výhybky č. 169a po vzniku MU

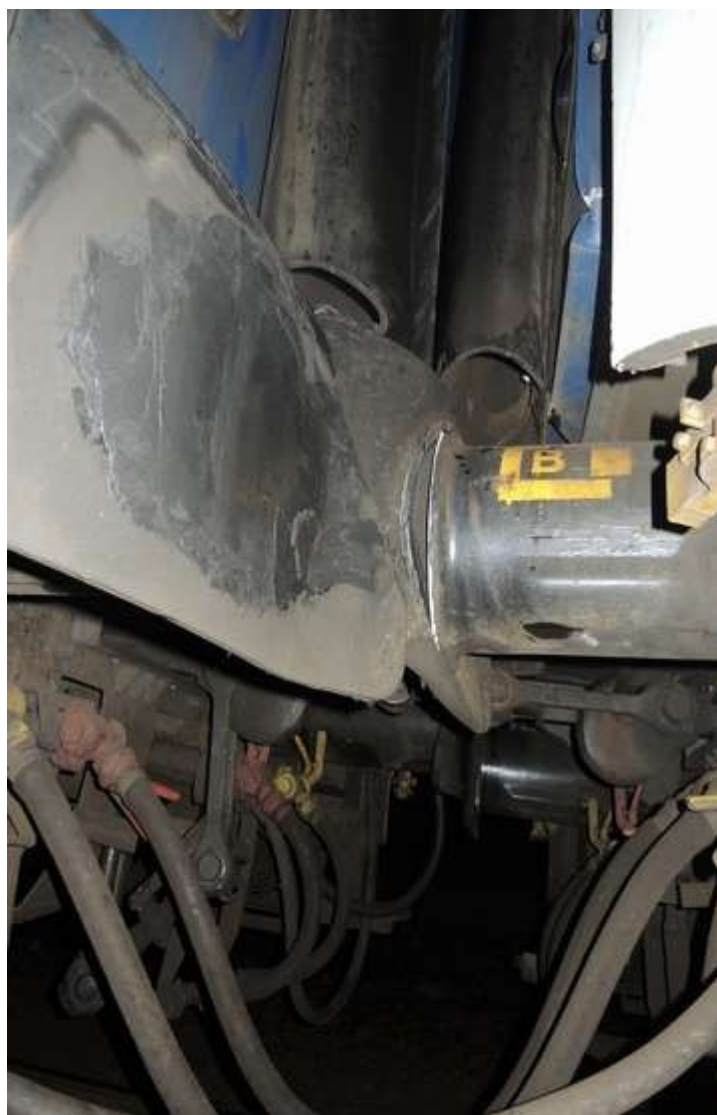
Obr. č. 7: Tzv. „přenárazníkování“, a to mezi 4. a 5. TDV
Zdroj: DI

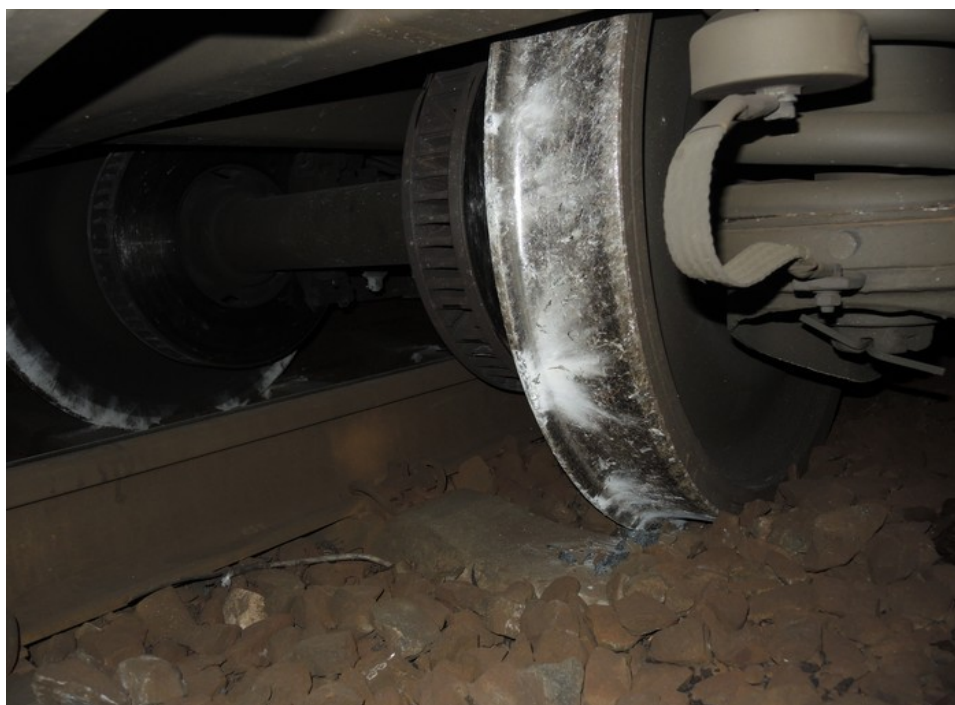
- 5. TDV ev. č. 61 54 20-70 031-7 řady Bpee²³⁷ se nacházelo v průjezdném profilu SK č. 112a. TDV bylo vykolejeno zadním podvozkem, kdy vykolejená kola dvojkolí byla zabořena ve šterkovém loži vlevo ve směru jízdy a plochy kol byly viditelně poškozeny. Kola dvojkolí předního podvozku byla na kolejnici, ale na jízdních plochách byly stopy po jízdě mimo kolejnici (znečištění a poškození), což svědčí o jejich vykolejení a opětovném nakolejení během nehodového děje. Bylo zjištěno poškození čela TDV a skříň nad nárazníky. Došlo k „přenárazníkování“ mezi 5. a 6. TDV;

Obr. č. 9: Vykolejená kola dvojkolí u zadního podvozku TDV č. 61 54 20-70 031-7

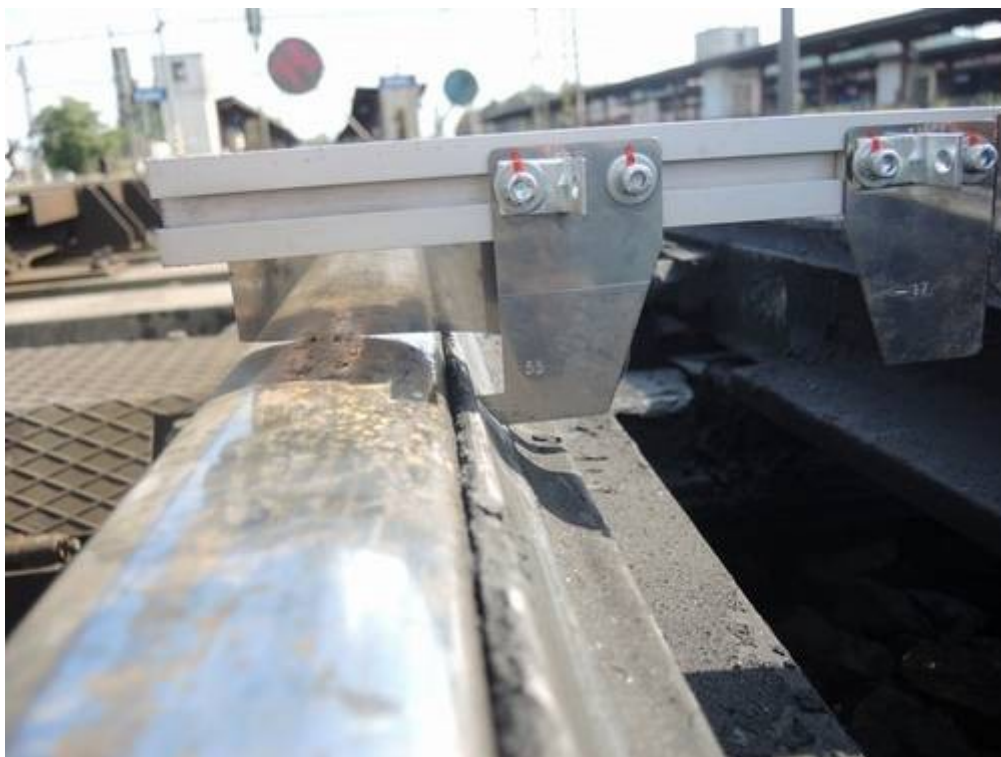
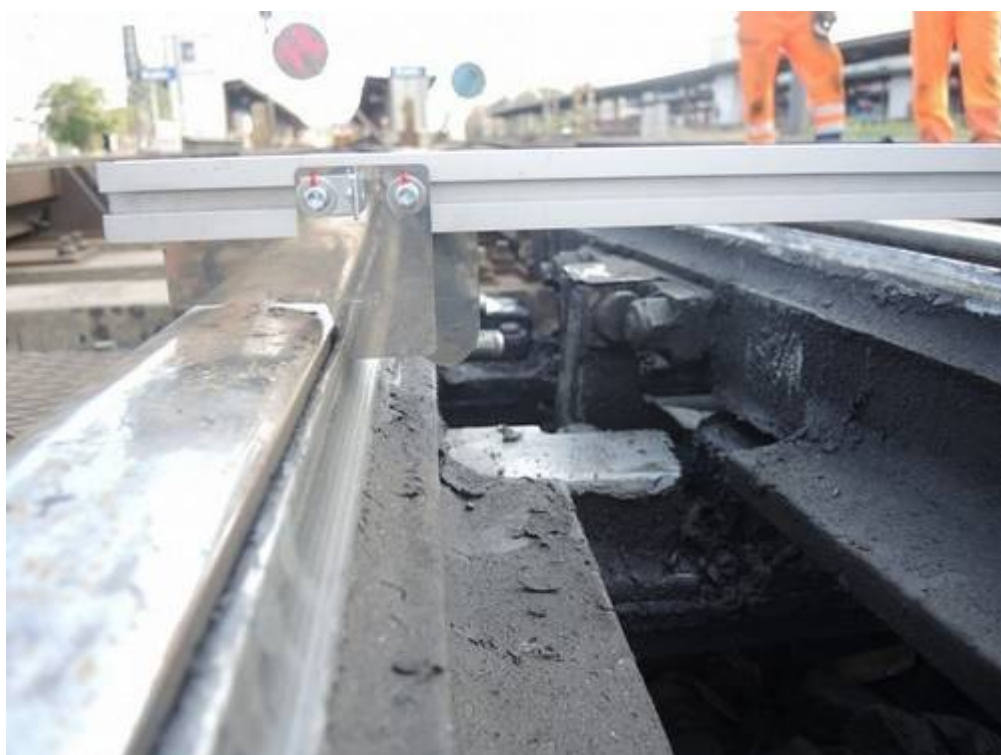
- měření vybraných funkčních parametrů zbývajících tří závěrových háků čelistového výměnového závěru na výhybce č. 169a nebylo zjištěno překročení předepsaných hodnot.

Obr. č. 10: Měření prostorovou šablonou PŠR-3 na výhybce č. 169a

Obr. č. 11: Měření prostorovou šablonou PŠR-3 na výhybce č. 169a a stopy po jízdě okolů kol drážních vozidel na jazyku

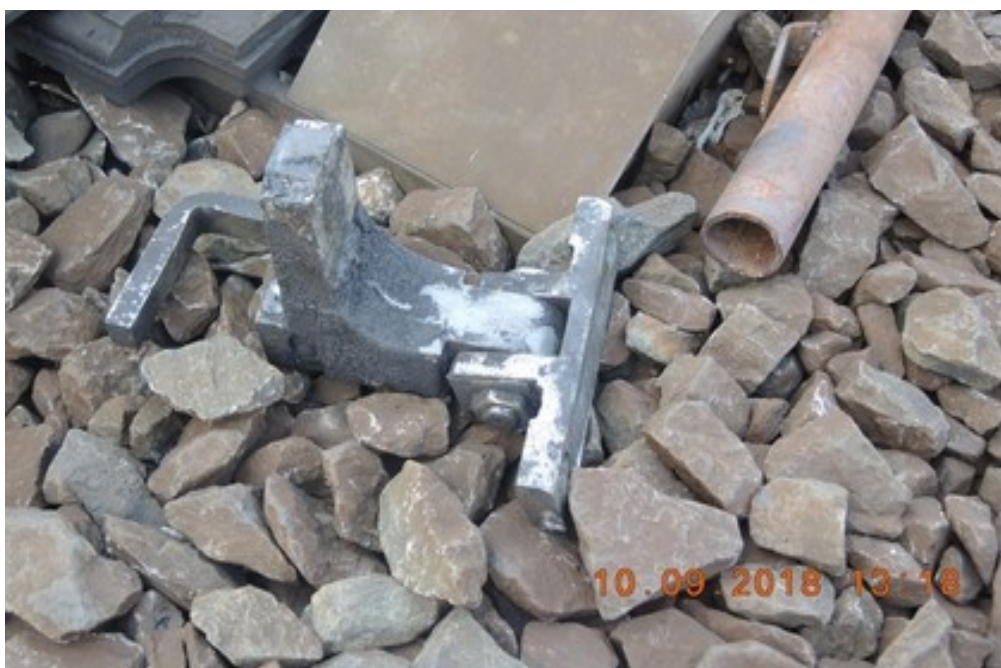
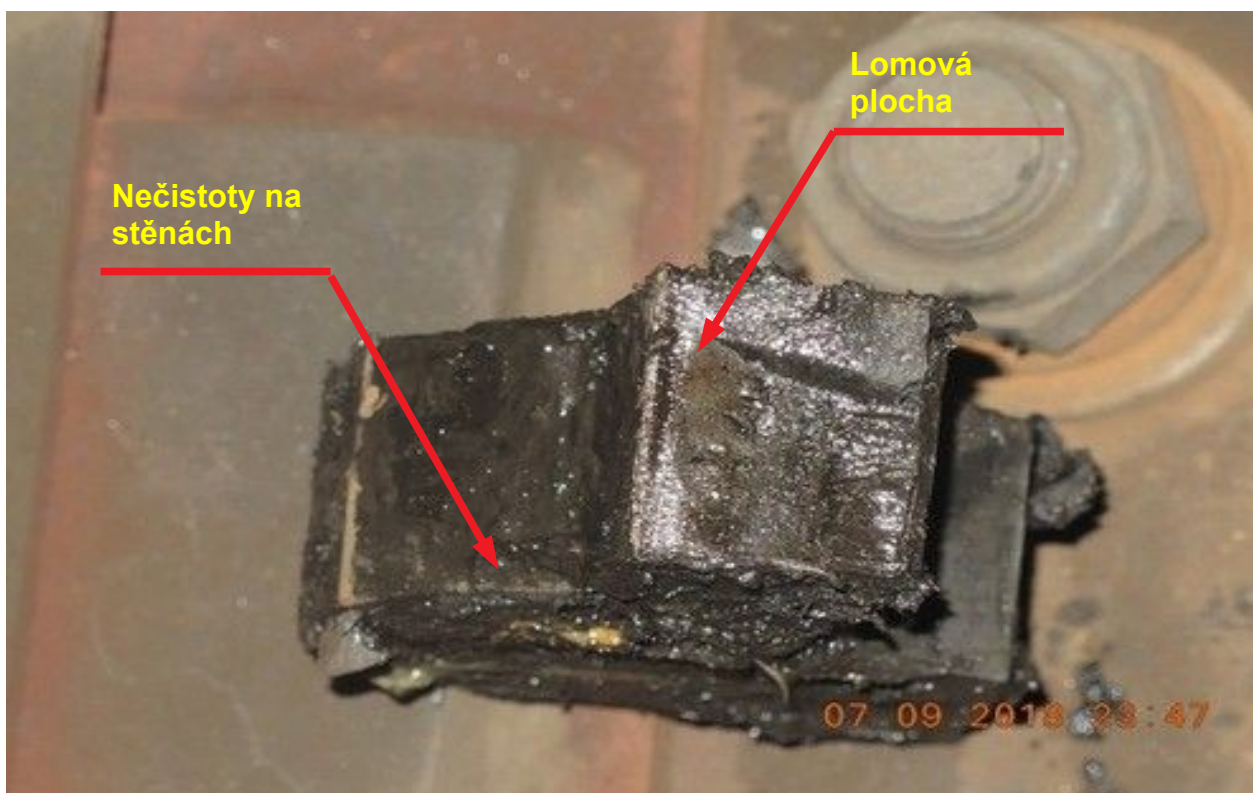
- celý čelistový výměnový závěr byl zanesen vrstvou nečistot. Vrstva nečistoty ulpěla na zlomeném závěrovém háku pravého vnitřního ohnutého jazyka se v jeho jednotlivých částech lišila, a to vzhledem k možnostem jejího ulpívání (například větší vrstva byla na horní stěně háku a bez nečistot byly části, které jsou v přímém kontaktu s jinými částmi čelistového výměnového závěru);
- v místě lomu závěrového háku pravého vnitřního ohnutého jazyka byla zjištěna menší vrstva plastické nečistoty, kdy se jednalo o mazivo, které bylo znečištěno blíže neurčenými látkami. Detaily viz Obr. č. 12 a č. 13;

Obr. č. 12: Pohled na nečistoty na povrchu zlomeného závěrového háku pravého vnitřního ohnutého jazyka čelistového výměnového závěru výhybky č. 169a Zdroj: DI

Obr. č. 13: Pohled na nečistoty na povrchu zlomeného závěrového háku pravého vnitřního ohnutého jazyka čelistového výměnového závěru výhybky č. 169a a pohled na lom po vzniku MU
Zdroj: DI

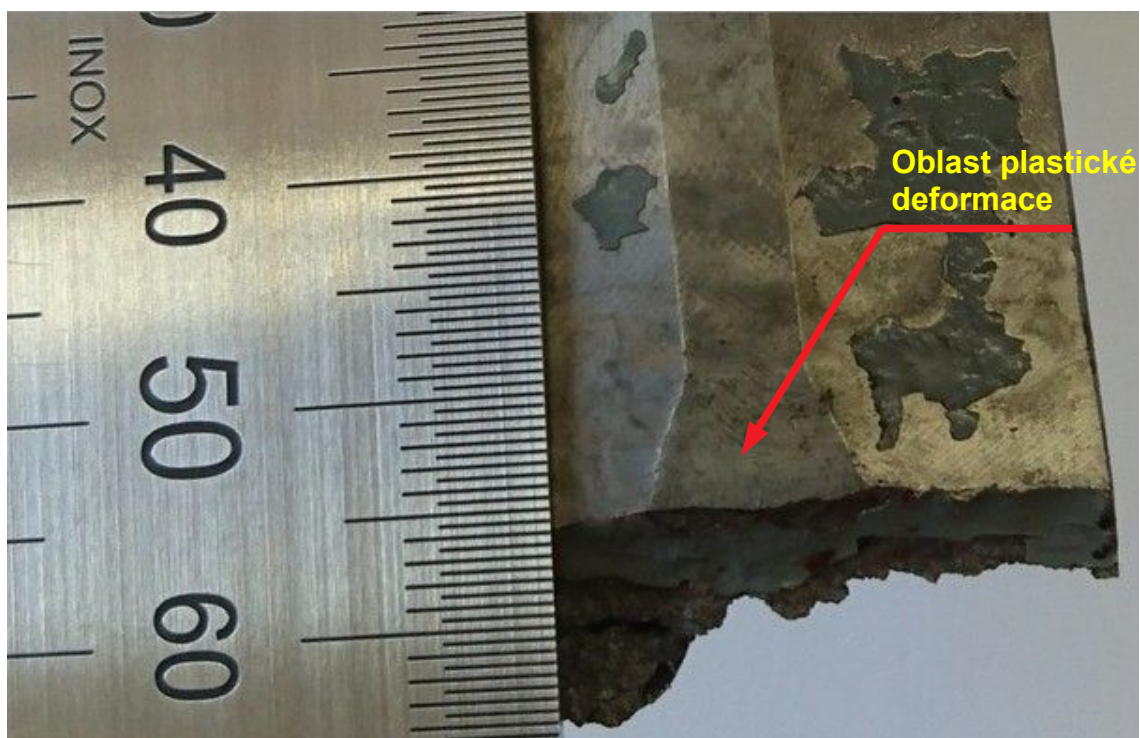
- násilné poškození zlomeného závěrového háku pravého vnitřního ohnutého jazyka, a to ve třech oblastech:
 - první oblastí násilného poškození bylo zakončení zešikmení na horní stěně zlomeného závěrového háku pravého vnitřního ohnutého jazyka, kdy byla plasticky zdeformována jeho část o rozměrech cca 6 x 9 mm. K tomuto poškození při běžném provozu čelistového výměnového závěru na křížovatkových výhybkách nedochází (viz Obr. č. 14);

Obr. č. 14: Plastická deformace na konci zešikmení na horní stěně zlomeného závěrového háku pravého vnitřního ohnutého jazyka Zdroj: DI

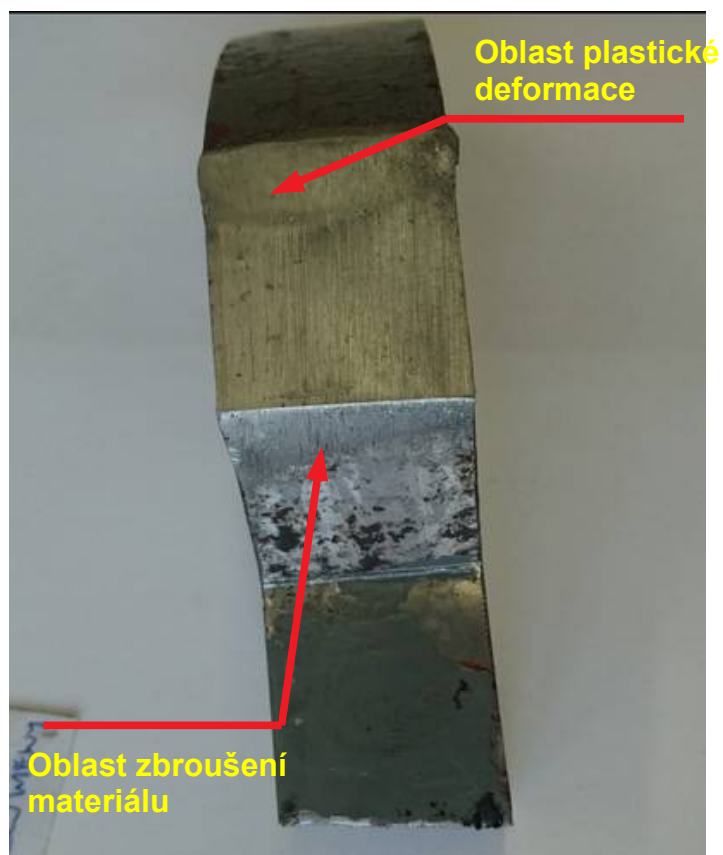
- druhá oblast poškození se nachází na spodní části zlomeného závěrového háku pravého vnitřního ohnutého jazyka, kdy došlo k plastické deformaci a zbroušení materiálu, a to v části, která je v kontaktu se závorovací tyčí. K této deformaci a zbroušení dochází při běžném provozu čelistových výměnových závěrů na křížovatkových výhybkách, protože předmětné části jsou v kontaktu se závorovací tyčí při přestavování, čímž dochází ke vzájemnému opotřebení (viz Obr. č. 15);
- třetí oblast poškození byla na horní hraně v blízkosti lomu závěrového háku pravého vnitřního ohnutého jazyka. Jedná se o trvalou plastickou deformaci, která byla způsobena nárazem nezjištěného předmětu. Podle charakteru deformace k ní došlo jednorázově. Hrana závěrového háku byla trvale plasticky zdeformována v délce 14 mm. Jedná se o nestandardní poškození, ke kterému by nemělo při běžném provozu dojít.

Obr. č. 15: Plastická deformace a zbroušení materiálu na spodní straně při MU zlomeného závěrového háku
Zdroj: DI

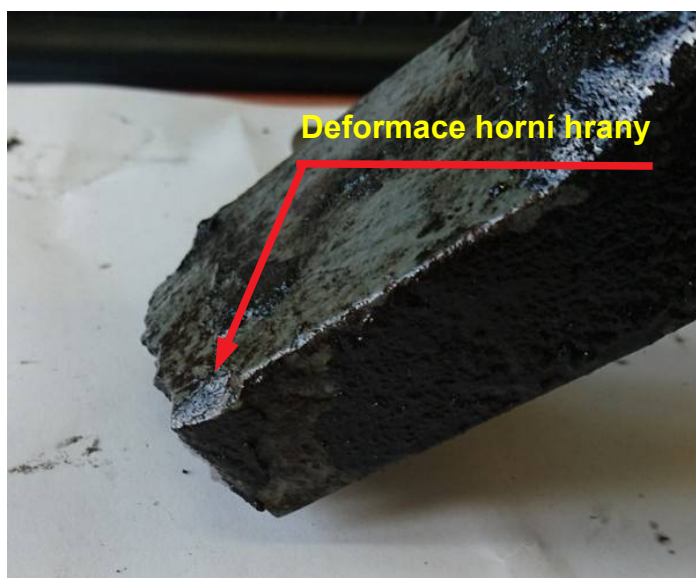
Obr. č. 16: Trvalá plastická deformace horní hrany zlomeného závěrového háku pravého vnitřního ohnutého jazyka
Zdroj: DI

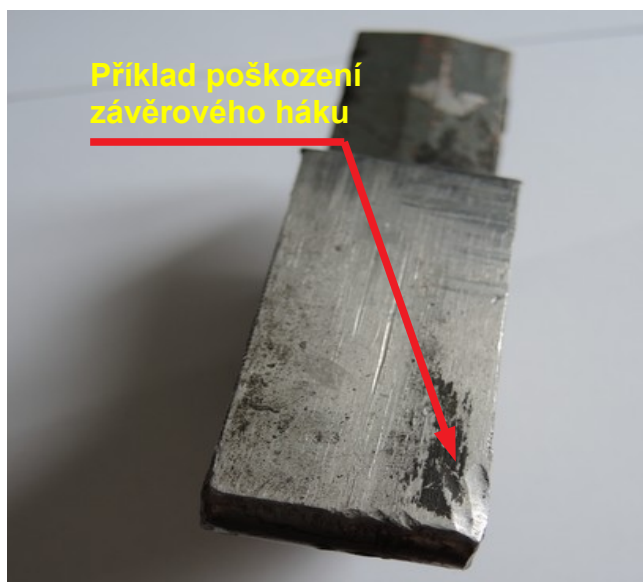
Obr. č. 17: Příklad poškození horní stěny závěrového háku z výhybky č. 169a
Zdroj: DI

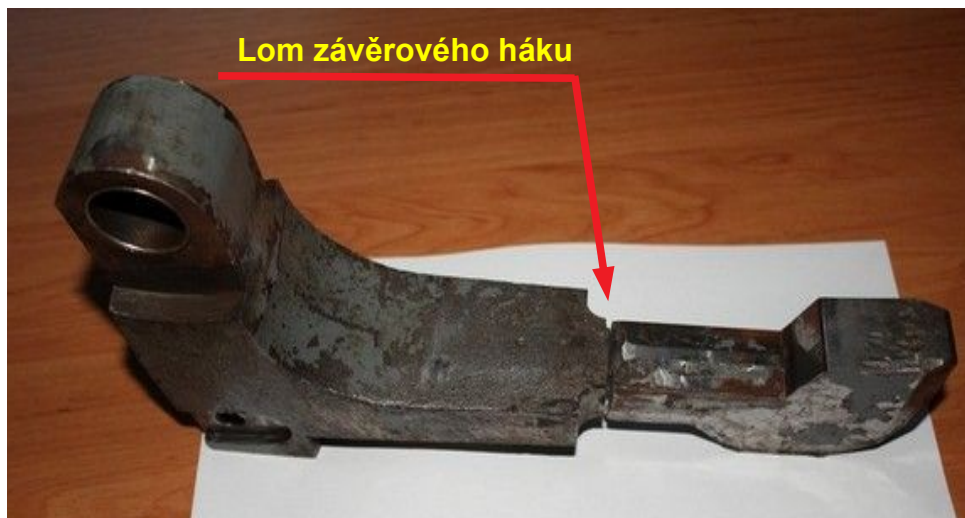
u výhybky č. 171ab v žst. Kolín. Lom závěrového háku se projevil jako porucha zabezpečovacího zařízení (v podrobnostech viz bod 3.7 této ZZ). Zlomené závěrové háky byly v těchto případech vyměněny výrobcem, který je uložil a na základě žádosti je DI předal za účelem dalšího zkoumání.

Obr. č. 18: Zlomený závěrový hák z čelistového výměnového závěru PHS výhybky č. 171ab Zdroj: DI

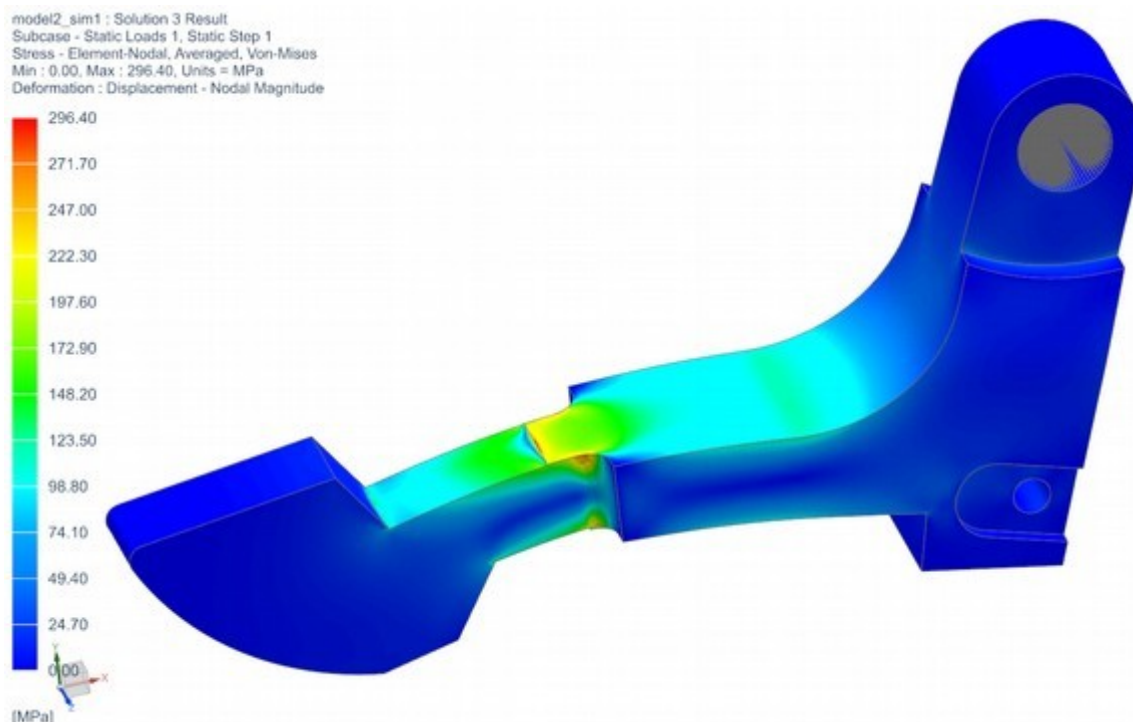
Při této příležitosti se zpracovatel zabýval i otázkou dalších možných variant zatěžování, které mohly vést k porušení celistvosti závěrového háku výhybky č. 169a. Zpracoval proto a posoudil celkově další 3 teoretické zátěžové stavy. Tento teoretický výpočet vycházel z údajů obsažených ve Fraktografické analýze, kde bylo uvedeno, že „... únavové porušování háku je důsledkem cyklického ohybového zatěžování. Rovina ohybového momentu leží v rovině kolmé k rovině lomu a rovnoběžné s bočními stěnami háku.“. Rovněž bylo zohledněno, že rozvojem únavových trhlin bylo porušeno 93 % nosného průřezu háku.

Obr. č. 22: Zobrazení napětí Von-Mises na závěrovém háku výhybky č. 169a

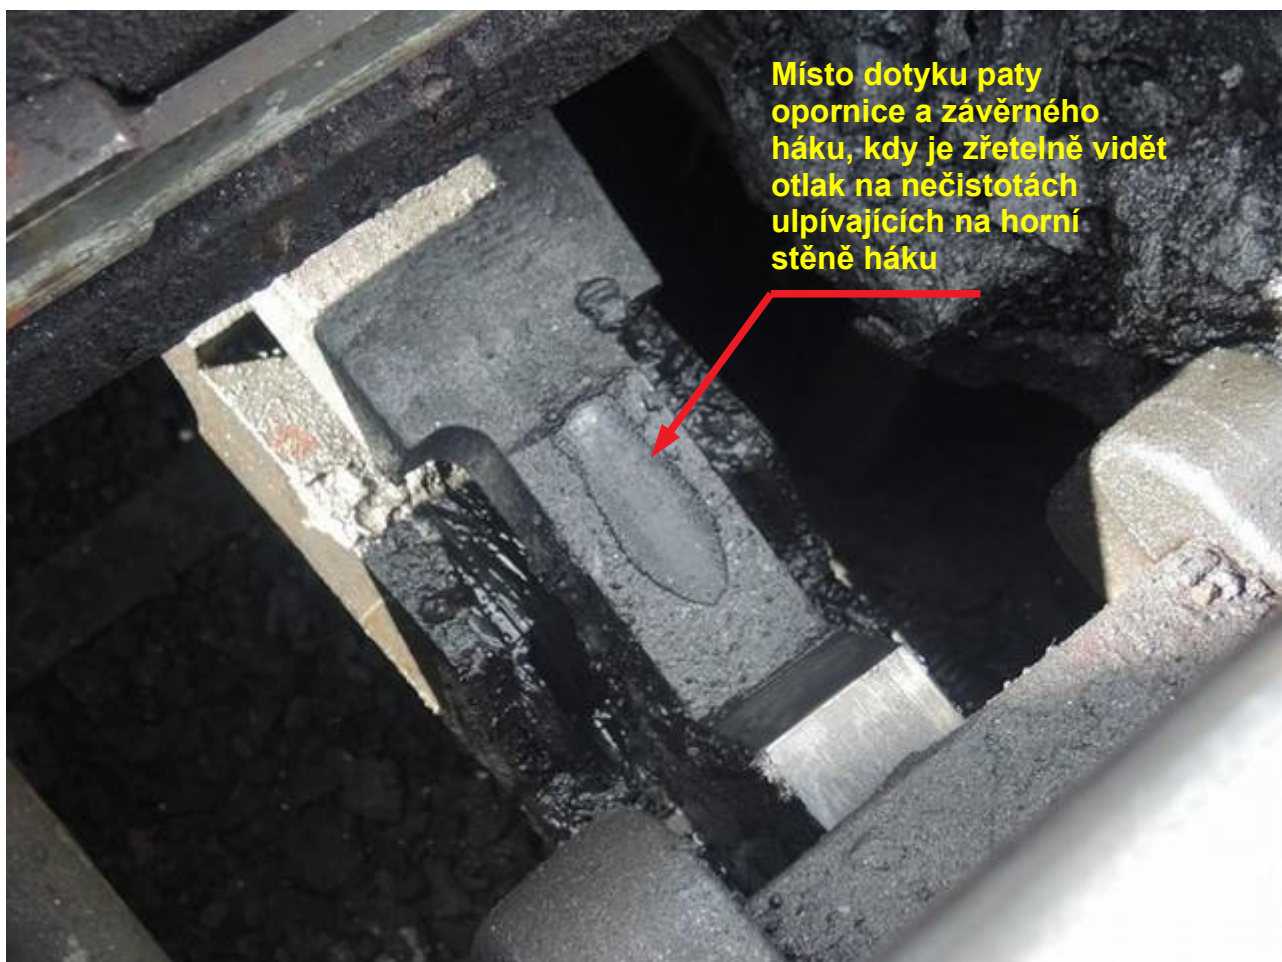
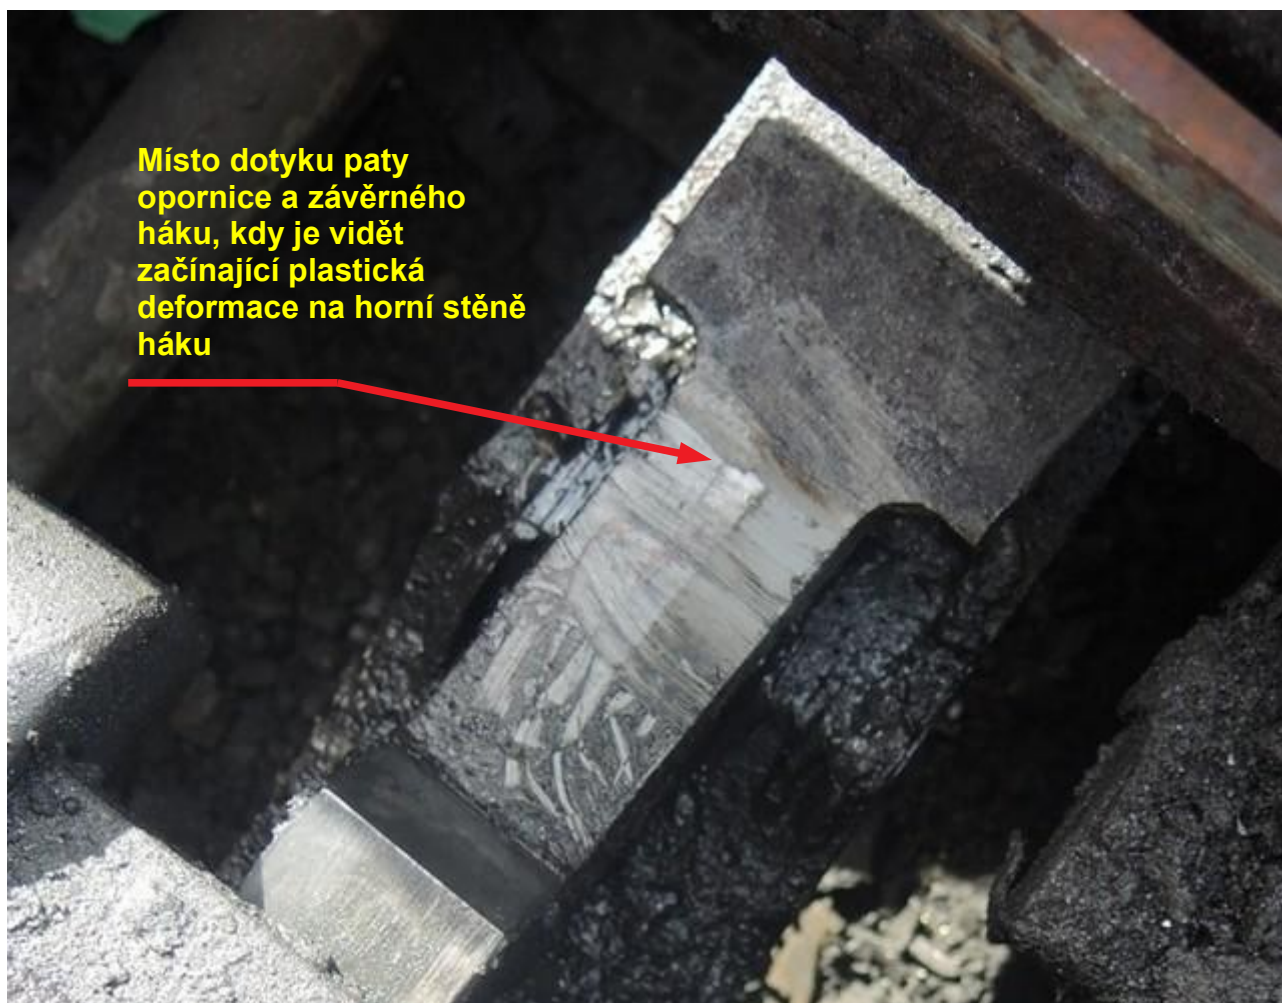
Tato skutečnost byla následně za přítomnosti zástupců provozovatele dráhy SŽDC ověřena přímo na zprovozněné výhybce č. 169a v žst. Kolín. Ve své podstatě tato výhybka zůstala po vzniku MU téměř úplně v původním stavu (její poškození při vykolejení bylo mnohem menší na rozdíl od výhybky č. 171ab, která musela být celá vyměněna), a následně byla opětovně uvedena do provozu, ale s nově namontovanými čelistovými výměnovými závěry a drobnými opravami. Při dodatečném ohledání nově namontovaných čelistových závěrů na jaře roku 2019 bylo zjištěno, že u závěrového háku pravého vnitřního ohnutého jazyka na výhybce č. 169a opětovně dochází ke vzniku nestandardního kontaktu mezi koncem zešíkmení na horní stěně závěrového háku a patou kolejnice. Plastická deformace v tomto místě zatím byla minimální (viz fotodokumentace na obr. č. 24 a č. 25).

Obr. č. 24: Pohled na horní stěnu závěrového háku pravého vnitřního ohnutého jazyka na výhybce č. 169a za provozu

Obr. č. 25: Pohled na horní stěnu závěrového háku pravého vnitřního ohnutého jazyka na výhybce č. 169a za provozu
Zdroj: DI

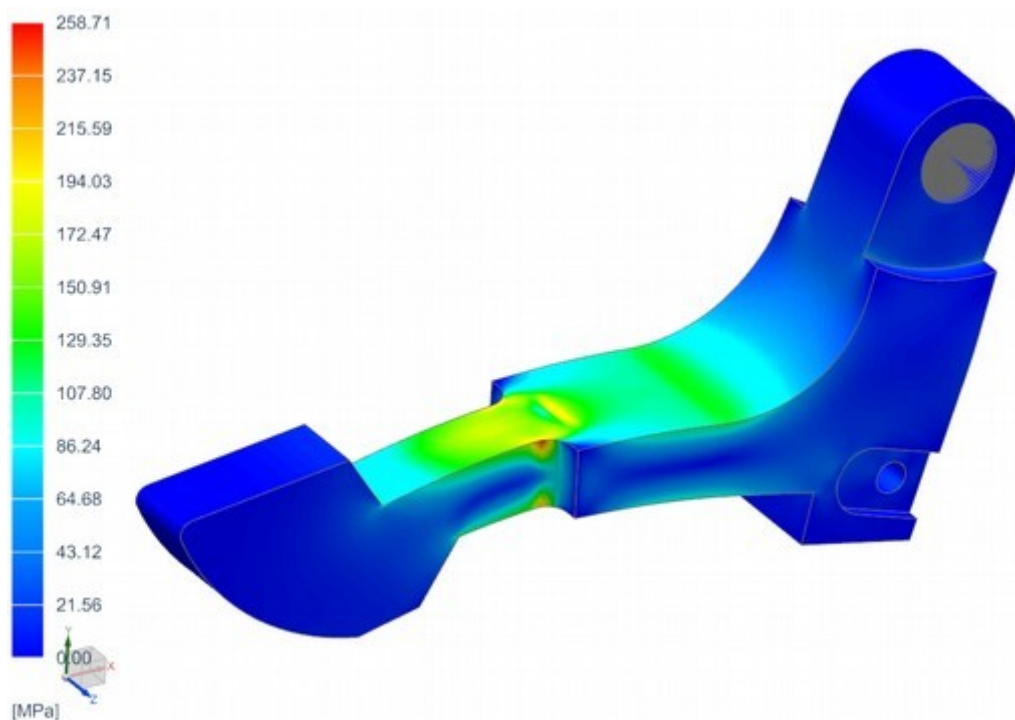
Obr. č. 27: Přesun vrubu z oblasti maximálního ohybu – průběh napětí [MPa] Zdroj: DI

- první variantou byl přesun vrubu umístěného na horní ploše závěrového háku. Ten byl posunut z úzké části závěrového háku do široké, tak aby vrub nebyl v místě namáhaném maximálním ohybem. Přesunem vrubu z oblasti maximálního ohybu dojde ke snížení maximálního napětí na hodnotu 259 MPa (viz Obr. č. 27). To znamená pokles o 12,5 % oproti původnímu řešení;

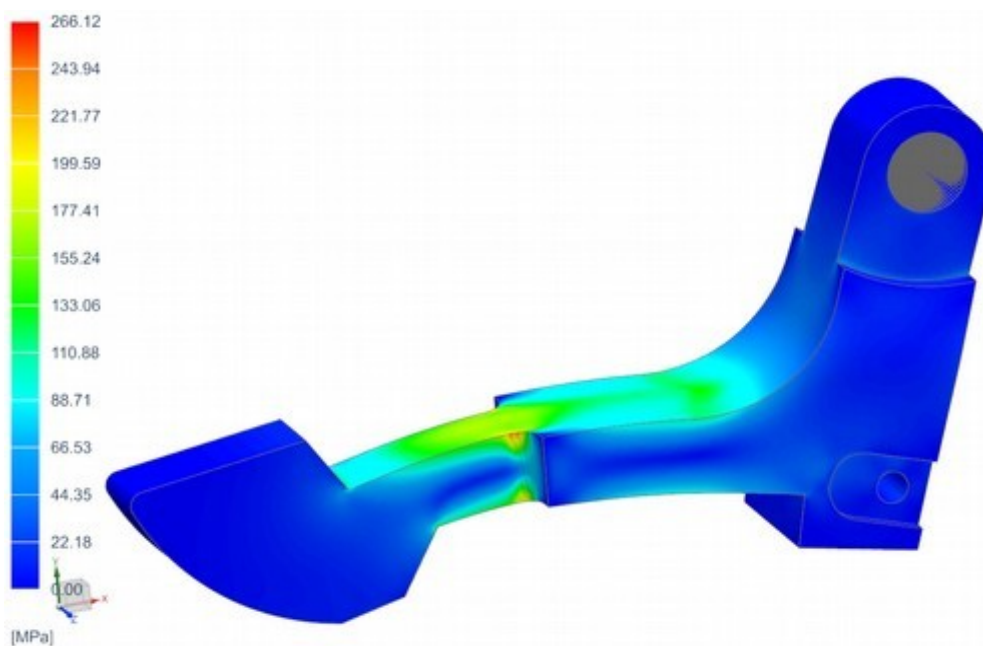
Obr. č. 28: Odstranění vrubu a protažení související plochy – průběh napětí [MPa]
Zdroj: DI

- druhou variantou bylo celkové protažení zešikmené plochy na horní ploše háku tak, aby vrub byl úplně odstraněn. Úplným odstraněním vrubu dojde ke snížení maximálního napětí na hodnotu 266 MPa (viz Obr. č. 28). Jedná se o snížení o 11 % oproti původnímu řešení. V rámci výpočtu bylo zjištěno, že tato a předchozí varianta nemají větší rozdíly (rozdíl je pouze v rámci nepřesnosti výpočtu a průběh napětí je naprosto totožný). Následně budou tyto dvě varianty sjednoceny do jedné nazvané „posun vrubu“;

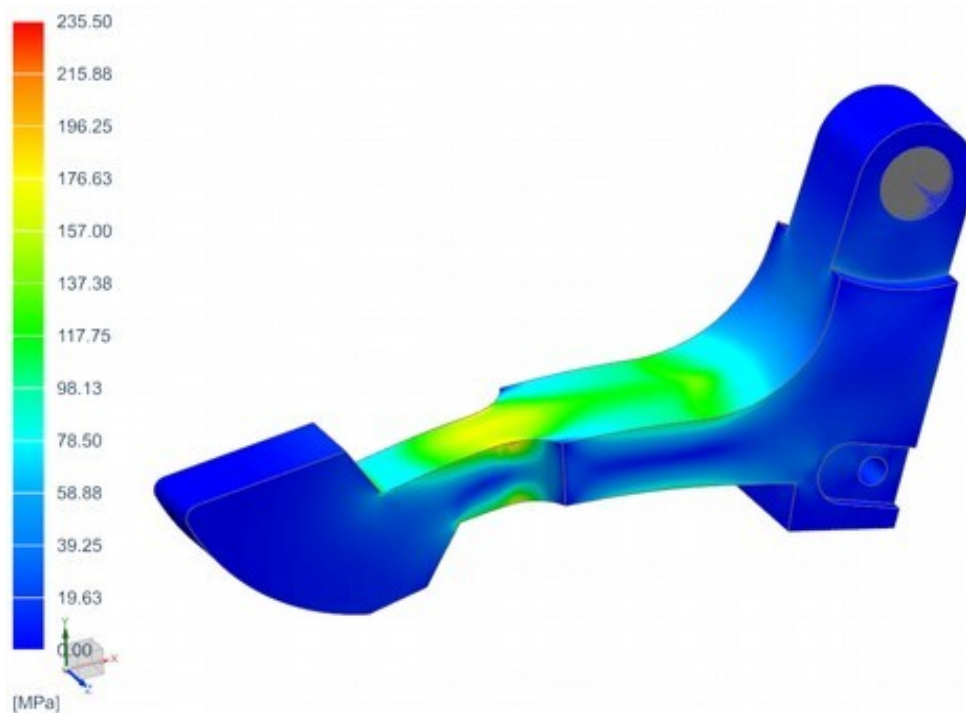
Obr. č. 29: Odstranění vrubu spolu se zvětšením rádiusu z R8 na R20 – průběh napětí [MPa]
Zdroj: DI

- třetí variantou bylo celkové protažení zešikmené plochy na horní ploše háku tak, aby vrub byl úplně odstraněn (výpočty bylo zjištěno, že stačí posun vrubu přes kritický průřez, další posun již nemá význam), a zvětšením bočního rádiusu zaoblených částí z poloměru 8 mm na poloměr 20 mm. Těmito změnami dojde ke snížení maximálního napětí na 235 MPa (viz Obr. č. 29). To znamená pokles o 21 % oproti původnímu řešení. Následně bude tato varianta označena jako „větší R“;

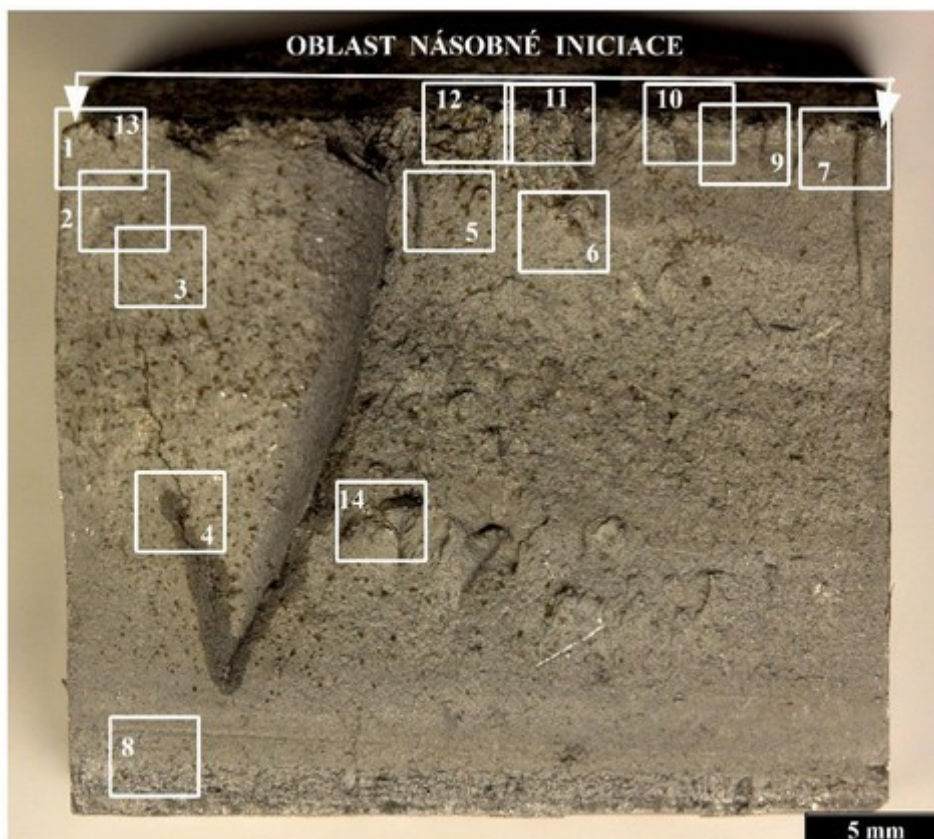
Obr. 3 – Makroskopický charakter lomové plochy háku. Na snímku je vyznačena oblast násobné iniciace dílčích únavových trhlin (viz také obr. 2) a poloha oblastí, v kterých byla pořízena podrobná fotodokumentace.

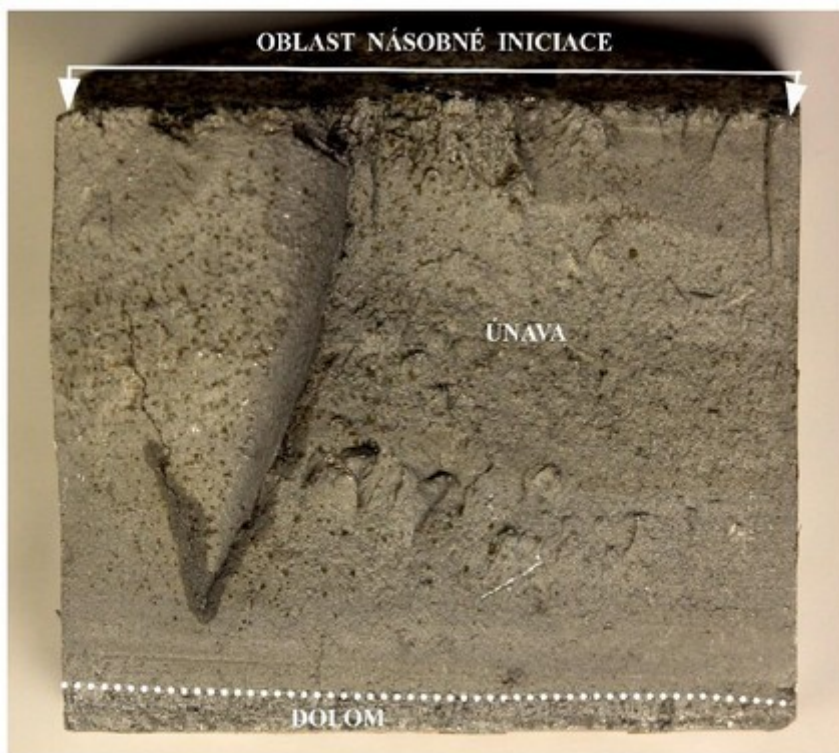
Obr. 13 – Shrnutí výsledků fraktografické analýzy háku 169aI. (Druhá líc tohoto lomu byla analyzována ve zprávě [3]).

Z těchto informací vyplývá, že výsledky fraktografického rozboru ve zprávách [2] a [3] jsou špatně interpretovány:...
