**PAŃSTWOWA KOMISJA BADANIA WYPADKÓW KOLEJOWYCH**  
**Ministerstwo Spraw Wewnętrznych i Administracji**

**RAPORT Nr PKBWK 03/2023**

**z postępowania w sprawie wypadku kolejowego  
zaistniałego 3 listopada 2022 r. o godz. 18:45 na przystanku osobowym Krzęcice,  
w torze nr 2, w km 244,636  
linii kolejowej nr 8 Warszawa Zachodnia – Kraków Główny  
obszar zarządcy infrastruktury PKP PLK S.A. Zakład Linii Kolejowych w Kielcach**

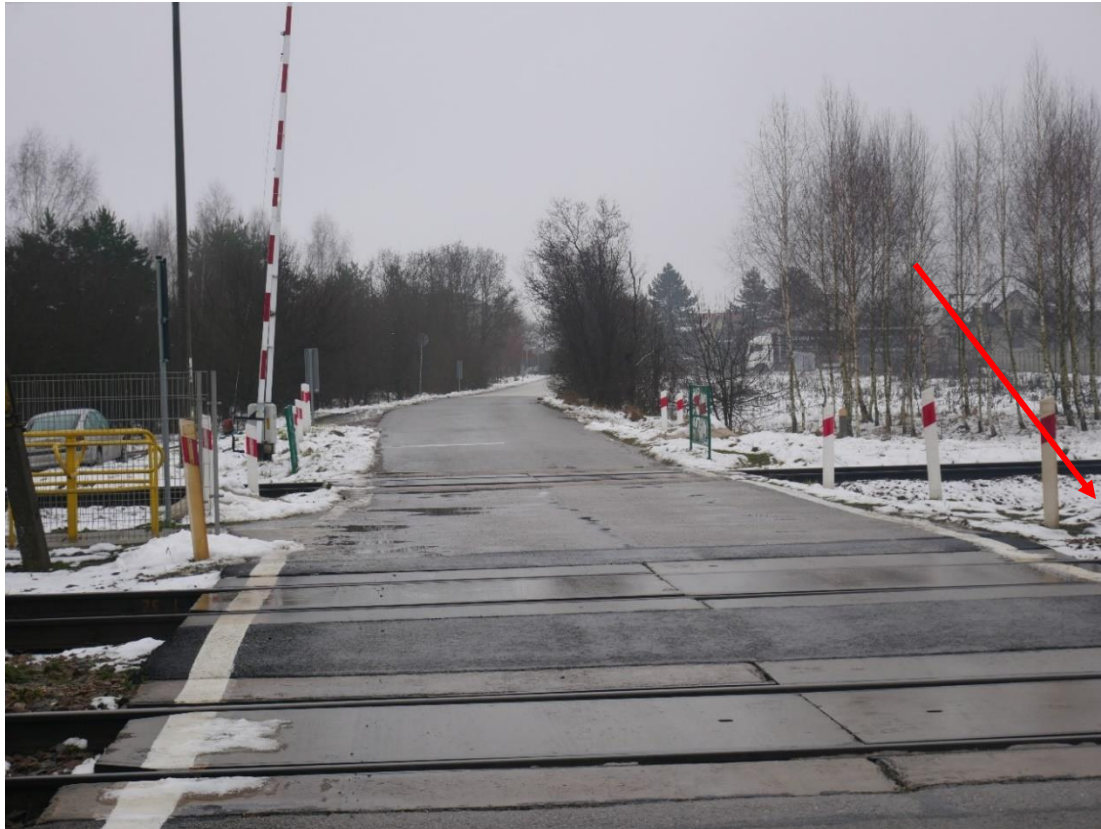
Zdjęcie 1 – Miejsce zdarzenia w porze dziennej (materiał własny PKBWK).

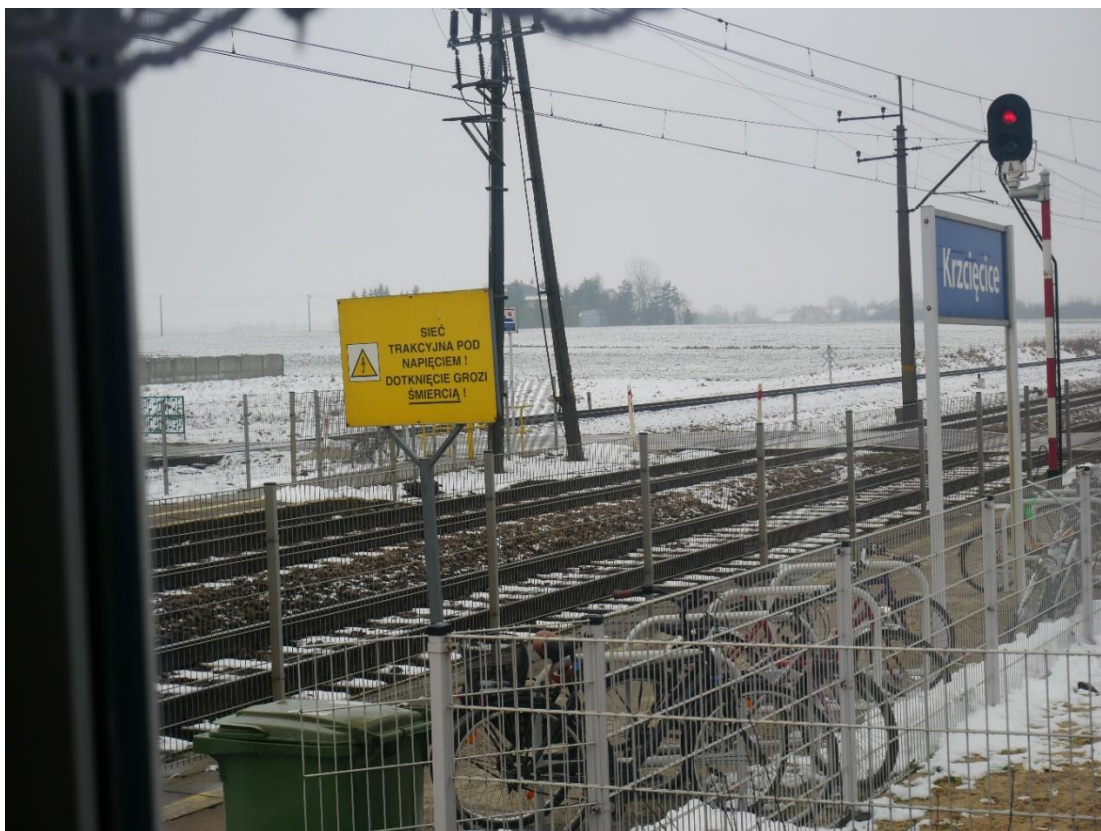
Zdjęcie 2 – Widok z okna p.o. Krzęćce w porze dziennej (materiał własny PKBWK).

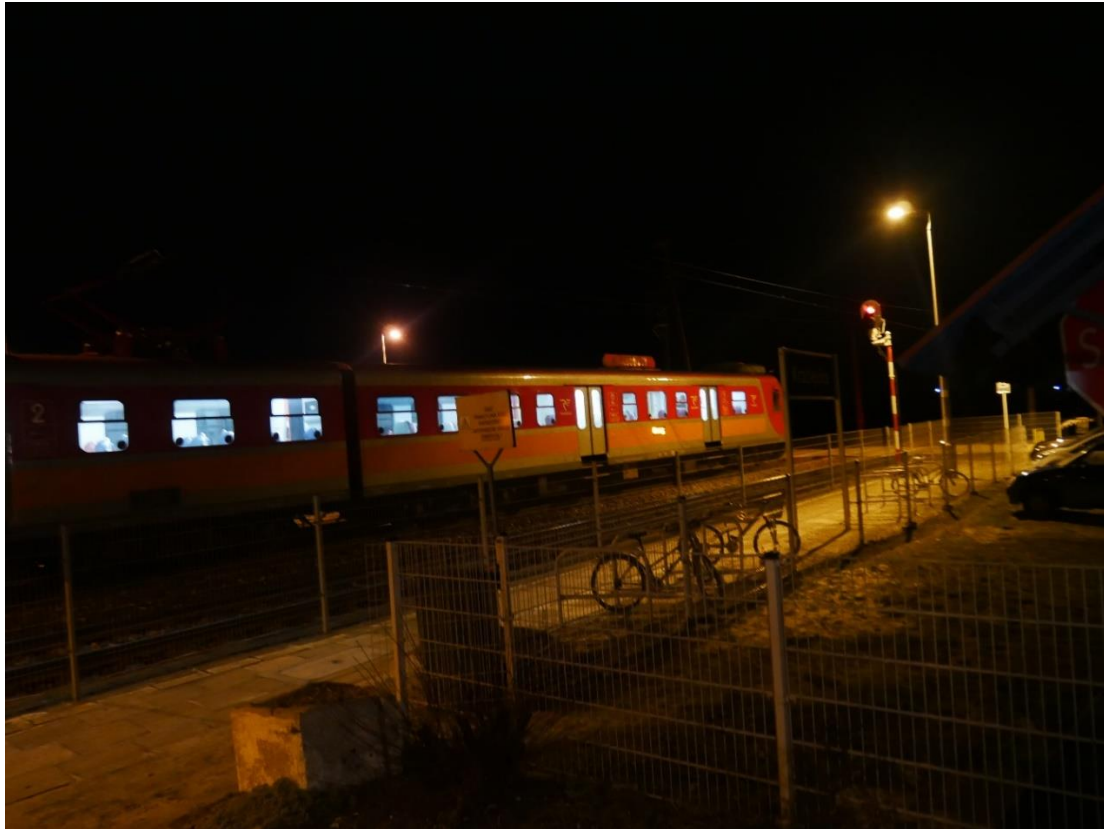
Zdjęcie 3 – Widok miejsca zdarzenia w porze nocnej z p.o. Krzcięcice (materiał własny PKBWK).

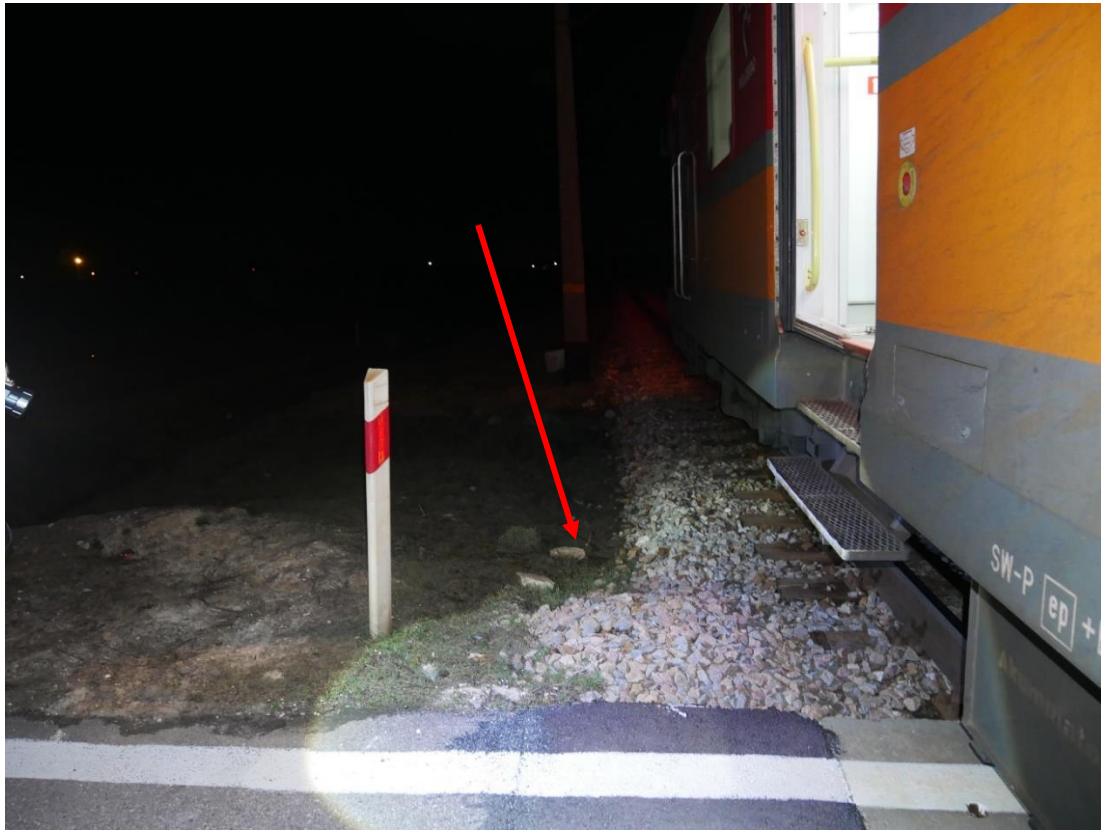
Zdjęcie 5 – Miejsce zdarzenia w porze nocnej przy oświetleniu latarką ręczną przez Zespół badawczy (materiał własny PKBWK).

Przejazd kolejowy kat. A w km 244,630 do którego przylega bezpośrednio zejście z Peronu 2 obsługiwany jest przez dyżurnego ruchu posterunku odstepowego Krzcięcice „Kr”. Przejazd o długości 33 m przecina dwie linie kolejowe: nr 8 (dwutorowa) i nr 65 (jednotorowa), na którym zabudowane są dwa punkty świetlne, co jest niezgodne z §88 *Rozporządzenia Ministra Infrastruktury i Rozwoju z dnia 20 października 2015 r. w sprawie warunków technicznych, jakim powinny odpowiadać skrzyżowania linii kolejowych oraz bocznic kolejowych z drogami i ich usytuowanie (Dz.U. poz.1744)*, który stanowi: „Liczbę punktów świetlnych ustala się w zależności od długości i szerokości przejazdu kolejowo-drogowego lub przejścia, uwzględniając wartości natężenia oświetlenia i równomierności oświetlenia zgodnie z normą PN-EN 12464-2 *Światło i oświetlenie*”. Niedoświetlenie miejsca zdarzenia pokazują zdjęcia nr 4 i 5.

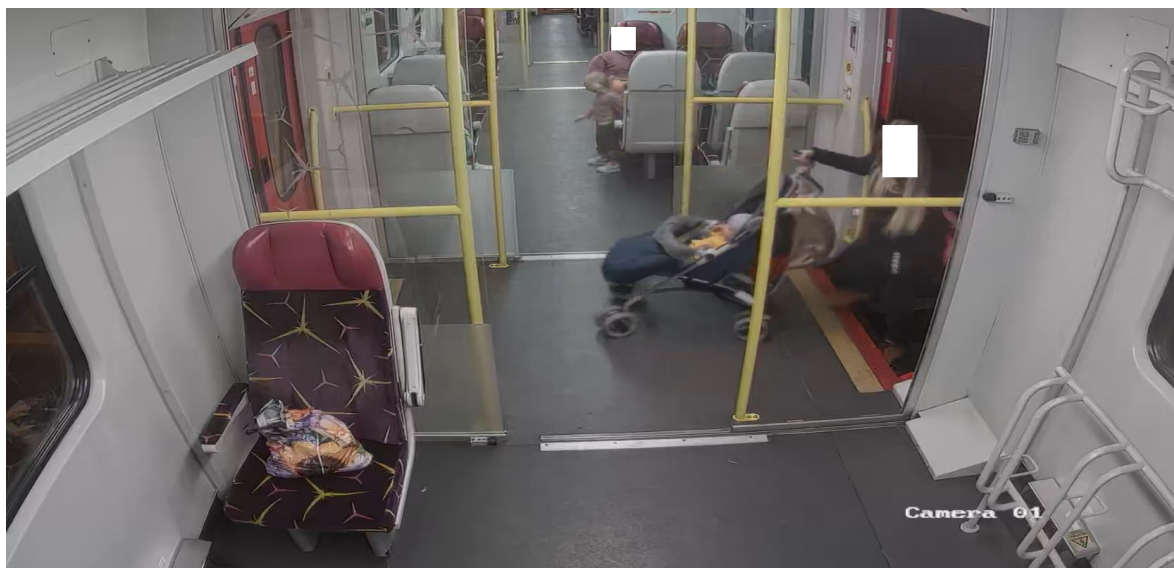
Zdjęcie 6 - Zarejestrowany obraz podróżnego wysiadającego z pociągu (monitoring pojazdu)

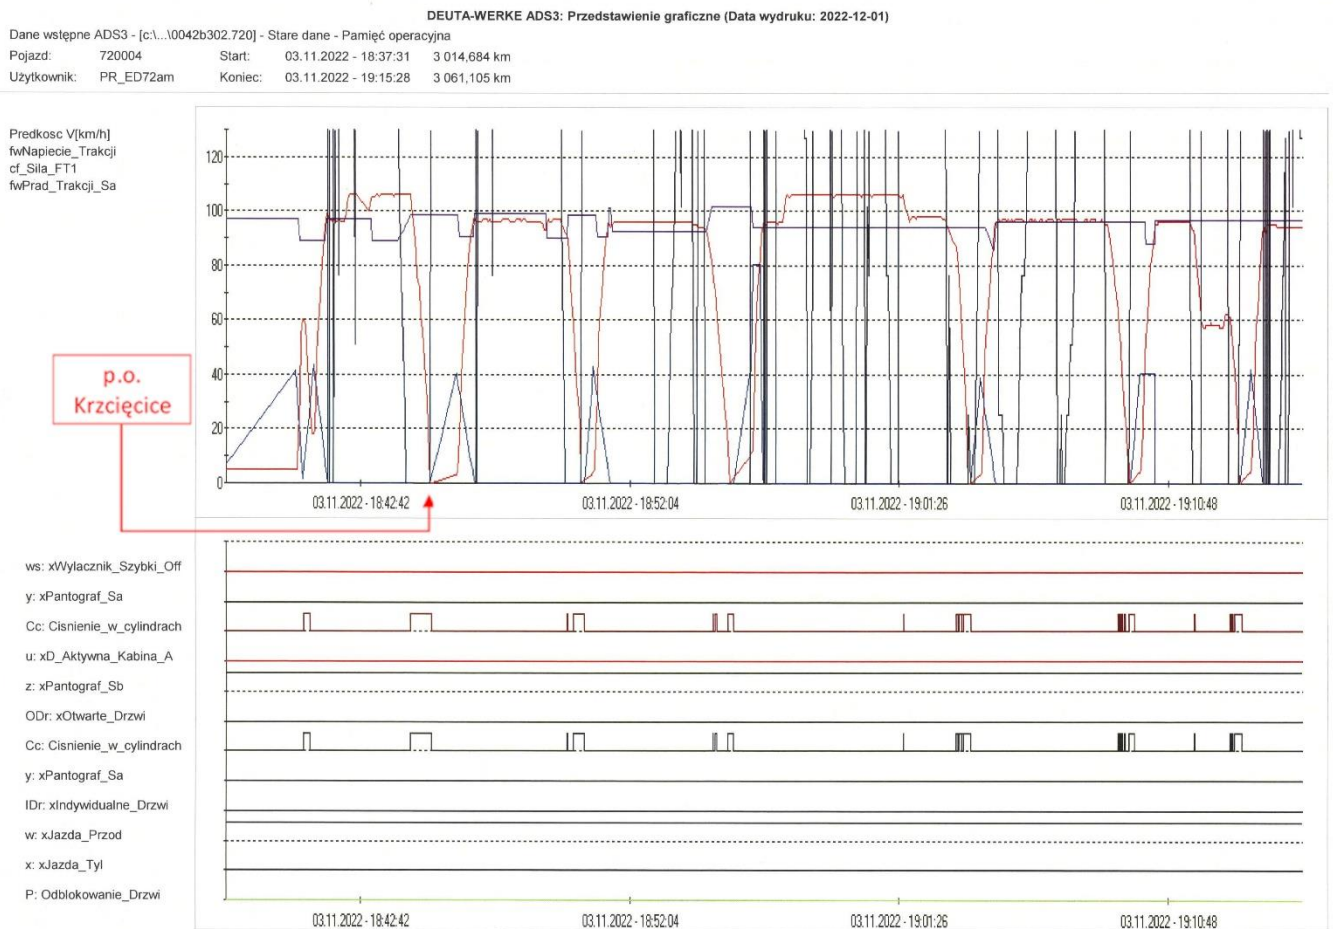
- postój od godziny 18:45:03 do godziny 18:46:02. Przebyta droga pociągu od stacji Sędziszów odpowiada miejscu zatrzymania się na p.o. Krzęcice. Długość krawędzi peronowej wynosi 199,5 m. Czoło pociągu zatrzymuje się w km 244,549, zajmując 69 m początkowej części peronu.

Rysunek 3 - Wykres parametrów jazdy lokomotywy ED72Aa-004 w funkcji czasu

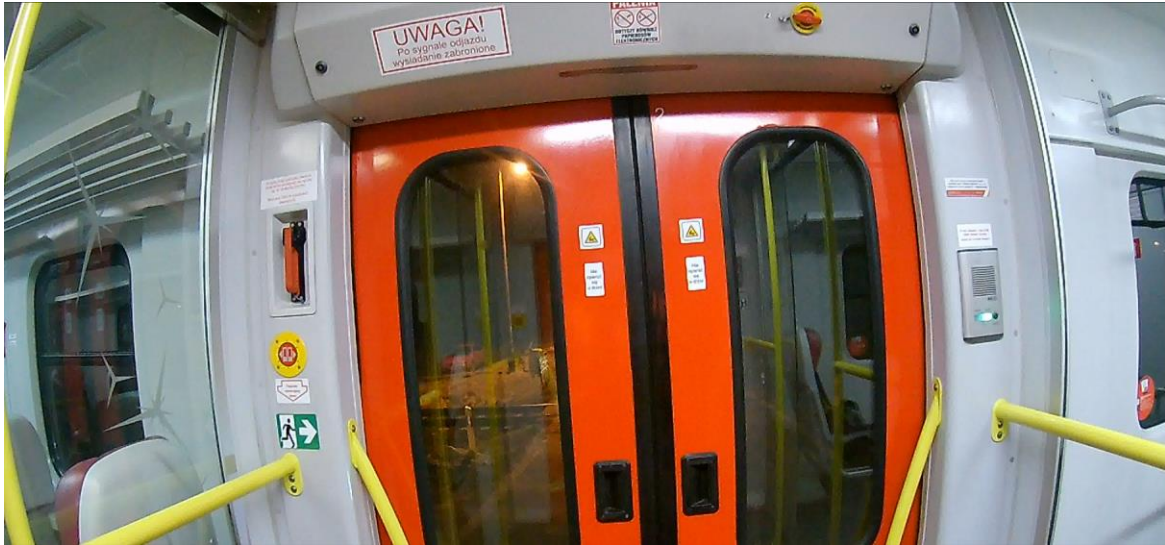
W czasie prowadzenia pociągu reakcje maszynisty na działanie urządzeń ABP (Automatyka Bezpieczeństwa Pociągu) - prawidłowe. Prędkość rozkładowa pociągu na tym odcinku wynosi do 110 km/h. Elektryczny zespół trakcyjny ED72Aa-004 wyposażony jest w system centralnego umożliwienia otwierania drzwi przez maszynistę. W tym systemie podróżny indywidualnie otwiera drzwi po zatrzymaniu pociągu. Przy każdych drzwiach wejściowych zespołu trakcyjnego ED72Aa-004 zabudowany jest interkom, który służy do nawiązania łączności głosowej z maszynistą. W dniu zdarzenia urządzenie nie zostało użyte.

Zdjęcie 7 - Widok z wnętrza pojazdu na zainstalowany interkom przy drzwiach wejściowych (monitoring pojazdu).

- 4) Przewoźnicy wykonujący przewozy pasażerskie wprowadzą obowiązek sprawdzania przez drużynę pociągową łączności wewnętrznej poprzez interkom podczas przyjęcia pociągu na stacji początkowej oraz właściwą reakcję na dokonane wywołanie.

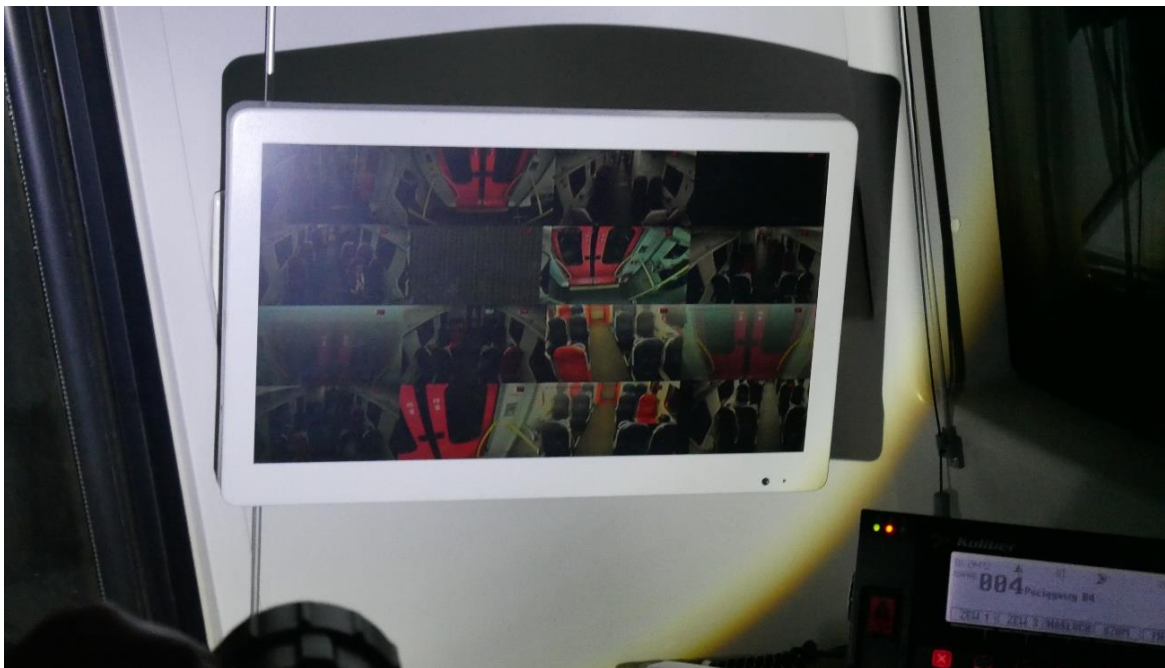
W kabinie maszynisty zespołu trakcyjnego ED72Aa-004 zabudowany jest monitor LCD z podziałem na 16 obrazów z kamer monitoringu, służący do podglądu w czasie rzeczywistym i rejestracji zdarzeń wewnątrz pociągu. Zespół badawczy ustalił, że maszynista nie mógł ocenić miejsca zatrzymania i zaistniałego zdarzenia na przystanku osobowym Krzęcice na podstawie podglądu z kamer zainstalowanych wewnątrz pociągu.

Zdjęcie 8 - Kabina maszynisty wyposażona w podgląd z kamer przemysłowych (materiał własny PKBWK).

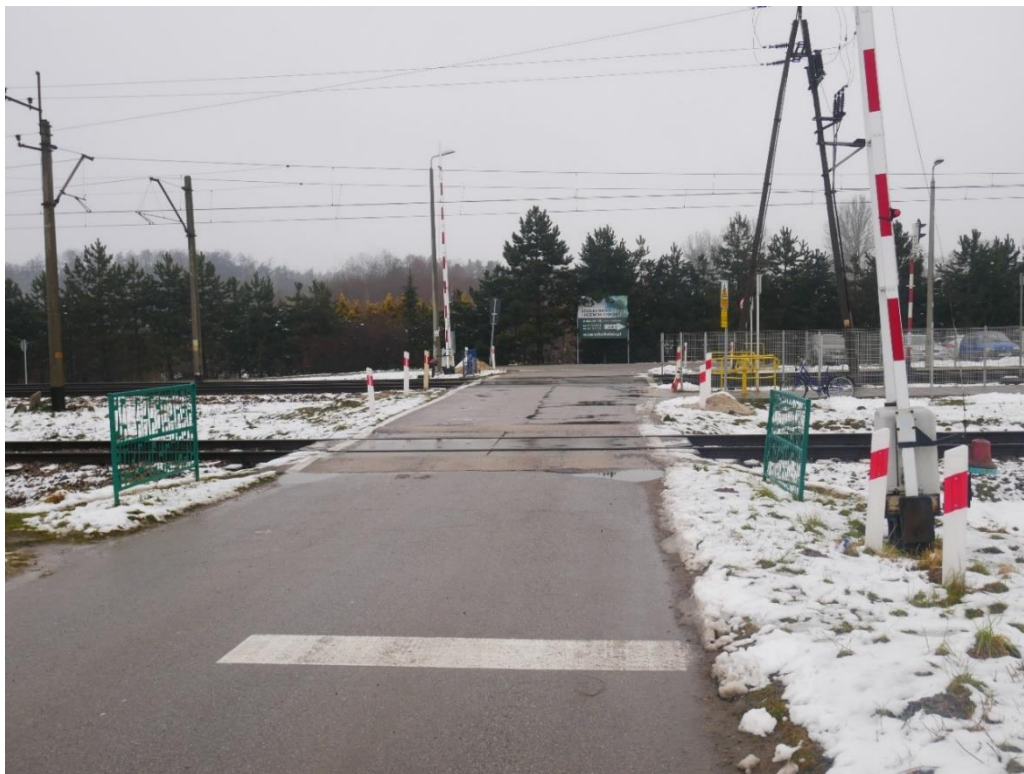
2. Zbędne linie bezwzględnego zatrzymania P12 na przejeździe kat. A w km 244,630.
3. Wygradzenie przejazdu kat. A km 244,630 niezgodne z Rozporządzeniem Ministra Infrastruktury i Rozwoju z dnia 20 października 2015 r. w sprawie warunków technicznych, jakim powinny odpowiadać skrzyżowania linii kolejowych oraz bocznic kolejowych z drogami i ich usytuowanie (Dz.U. poz. 1744), które stanowi: Odcinki pomiędzy torem a rogatkami odgradza się poręczami utrudniającymi dostęp do toru z ominięciem

*rogatek, jeżeli usytuowanie rogatek na to pozwala. Końce poręczy znajdujące się najbliżej toru umieszcza się w odległości 3 m od skrajnej szyny.*

Zdjęcie 9 - Widok na przejazd kat. A km 244,630 z wygradzeniem (materiał własny PKBWK).

- 6) PKP PLK S.A. Zakład Linii Kolejowych w Kielcach usunie nieprawidłowości wskazane w pkt V.3 Raportu.

Przytoczone powyżej nieprawidłowości mają wpływ na bezpieczeństwo podróżnych korzystających z peronu oraz użytkowników przejazdu kolejowego. Nieprawidłowości te mogą przyczynić się do zaistnienia zdarzeń i wypadków z udziałem podróżnych. Zespół badawczy widzi konieczność ich usunięcia.

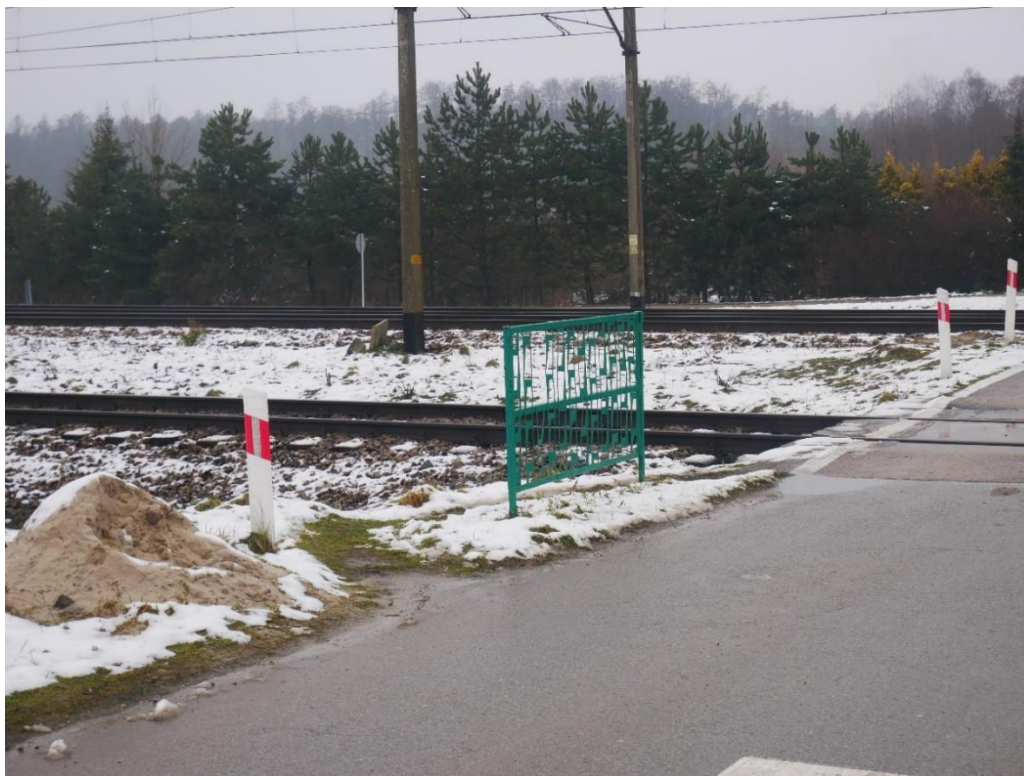
Zdjęcie 10 - Widok na przejazd kat. A km 244,630 z wygradzeniem (materiał własny PKBWK).

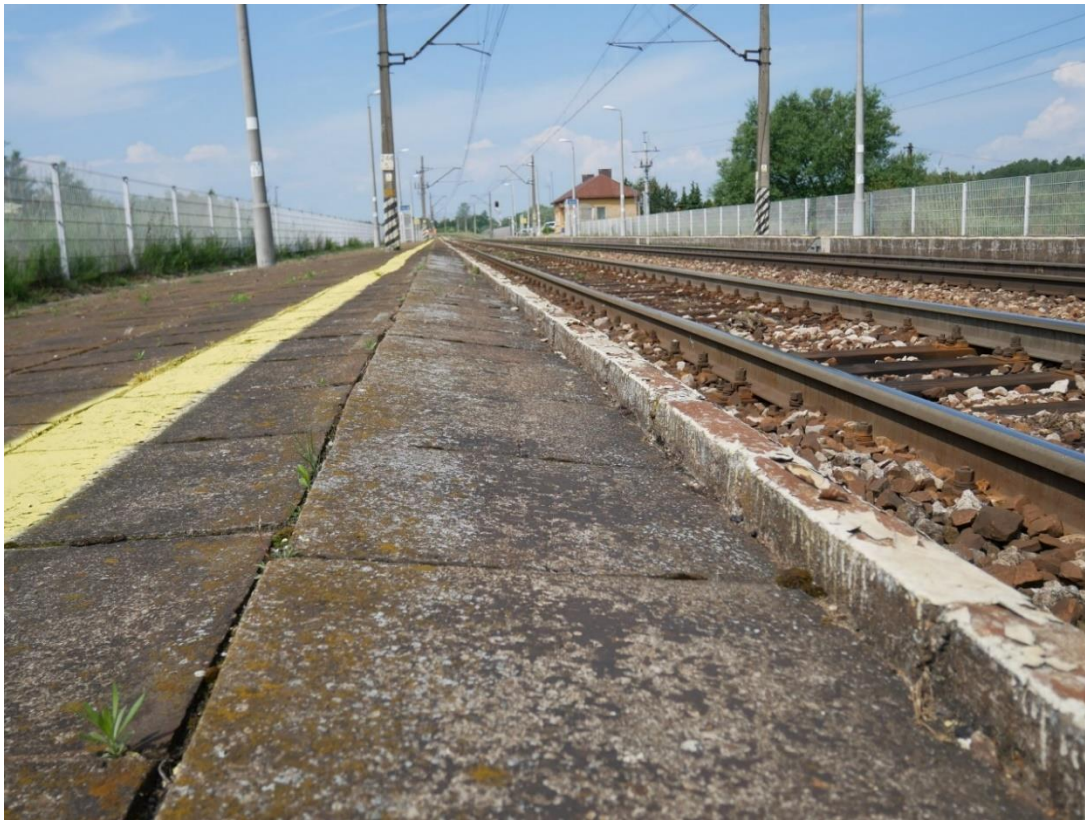
4. Na Peronie 2 wykonanego z płyt chodnikowych występują nierówności stanowiące trudność podczas wsiadania i wysiadania podróżnych.

Zdjęcie 11 - Widok na Peron 2 z nierównościami nawierzchni (materiał własny PKBWK).
