RAPORT Nr PKBWK 04/2023

**z postępowania w sprawie wypadku kolejowego
zaistniałego 12 grudnia 2022 r. o godz. 02:35 na szlaku Koziegłowy – Poznań Piątkowo,
w torze nr 2, km 11,788 linii kolejowej nr 395 Zieliniec – Kiekrz,
przejazd kolejowo-drogowy kategorii C
obszar zarządcy infrastruktury PKP PLK S.A. Zakład Linii Kolejowych w Poznaniu**

WARSZAWA, dnia 11 grudnia 2023 r.

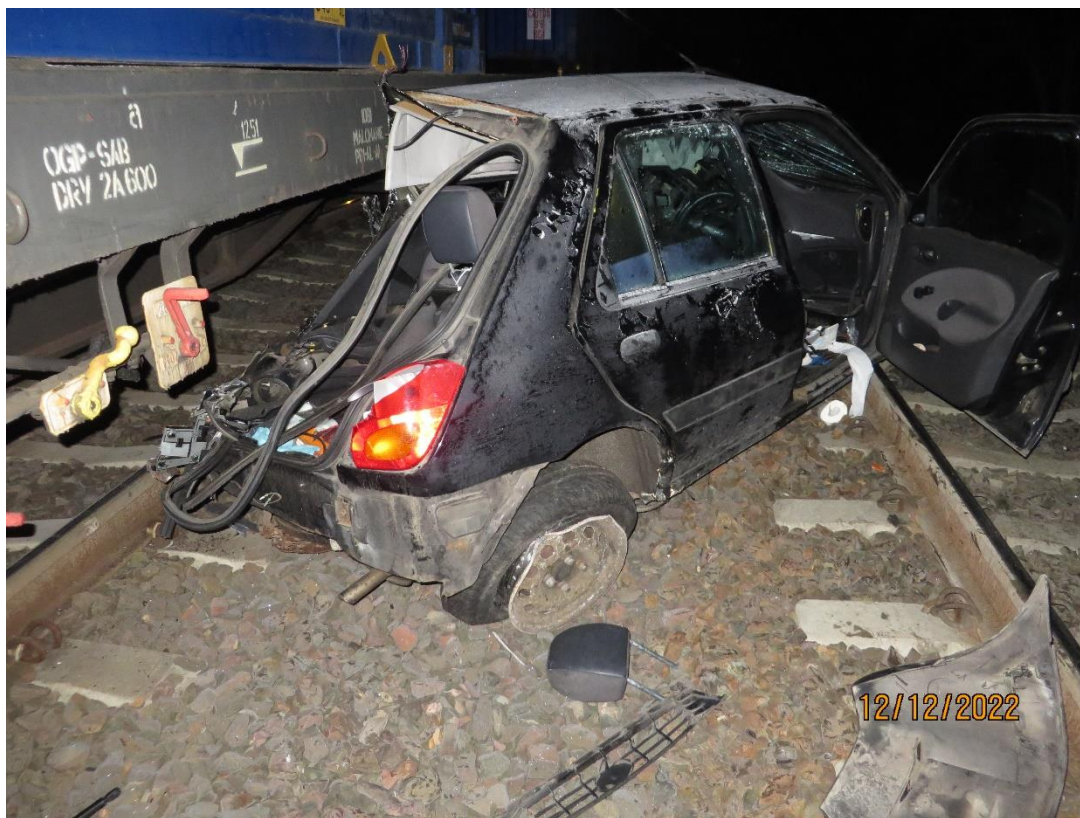
Skutki zdarzenia: W wyniku zdarzenia zniszczeniu uległ samochód osobowy i uszkodzona została lokomotywa ET22 -1082. Kierujący pojazdem drogowym odniósł obrażenia i został przewieziony do szpitala. Pociąg nie uległ wykolejeniu.

Zdjęcie 1 – Skutki zdarzenia (materiał komisji kolejowej)

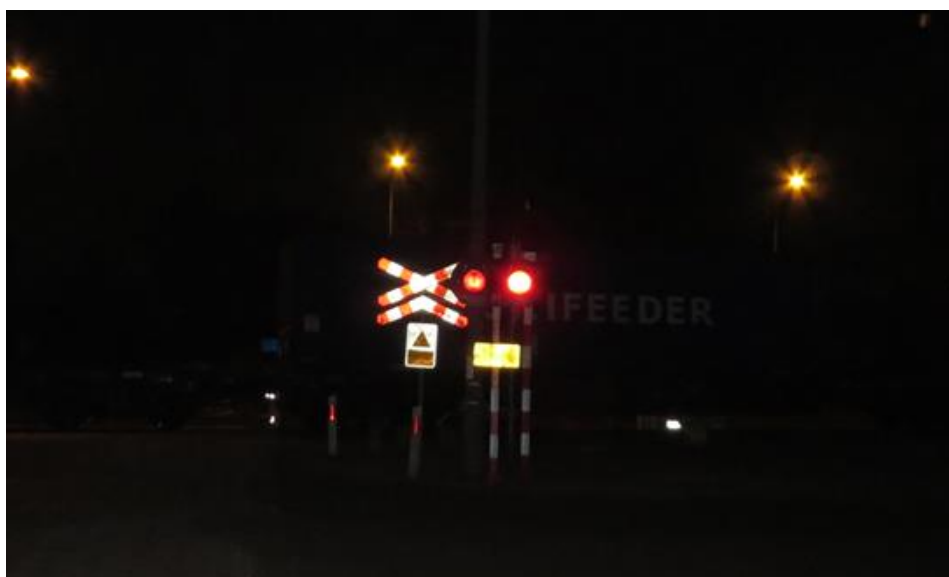
W związku z uszkodzeniem SSP na sygnalizatorach zostały zawieszony tabliczki „Sygnalizacja uszkodzona”. Obowiązkiem zarządcy infrastruktury, w przypadku niedziałania urządzeń SSP, jest oznakowanie przejazdu znakiem B-20 „STOP”. W chwili wypadku nie było tego znaku (zdjęcie nr 3).

Zdjęcie 3 – Oznakowanie przejazdu kolejowego bezpośrednio po wypadku (materiał od komisji kolejowej)

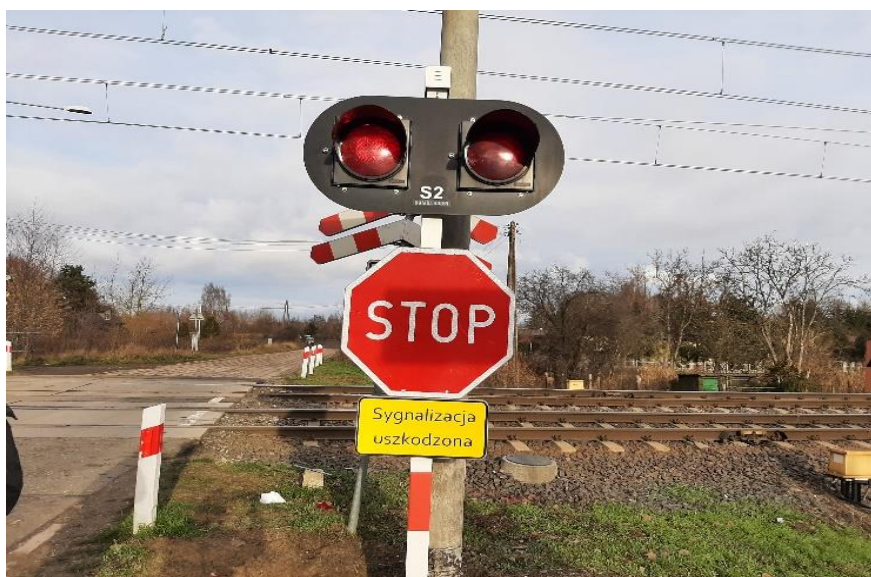
Jak wynika z wysłuchań pracowników zarządcy infrastruktury, powieszony po wystąpieniu usterki w dniu 11.12.2022 roku znak B-20 „STOP” został skradziony. Zespół badawczy po analizie zebranego materiału i sporządzonej dokumentacji fotograficznej bezpośrednio po wypadku, nie był w stanie jednoznacznie stwierdzić, czy przejazd został oznakowany znakiem B-20 „STOP” po wystąpieniu usterki. Policja po otrzymaniu zgłoszenia o kradzieży poinformowała w dniu 22.12.2022 roku o nie wniesieniu wniosku o ukaranie do sądu z powodu nie wykrycia sprawcy kradzieży. Zgodnie z obowiązującymi przepisami, przejazd kolejowo-drogowy kategorii C powinien być oznakowany między innymi znakiem G-4 „Krzyż Św. Andrzeja”. Zarządca kolei umieścił taki znak, jednak jego usytuowanie nie zapewnia dobrej widoczności dla użytkowników drogi, gdyż jest zasłonięty przez sygnalizator drogowy S2 samoczynnego systemu przejazdowego (zdjęcie nr 4).

Zdjęcie 4 – Oznakowanie przejazdu po przyjeździe przedstawicieli PKBWK

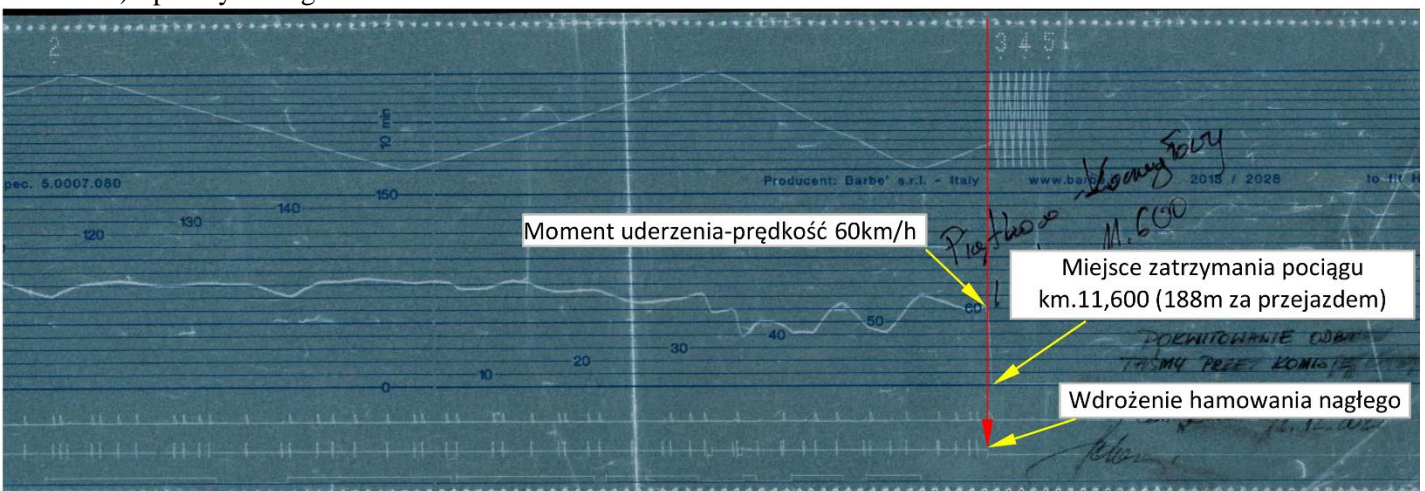
Zdjęcie 5 – Skan taśmy prędkościomierza z zarejestrowaną charakterystyką jazdy pociągu nr 872000

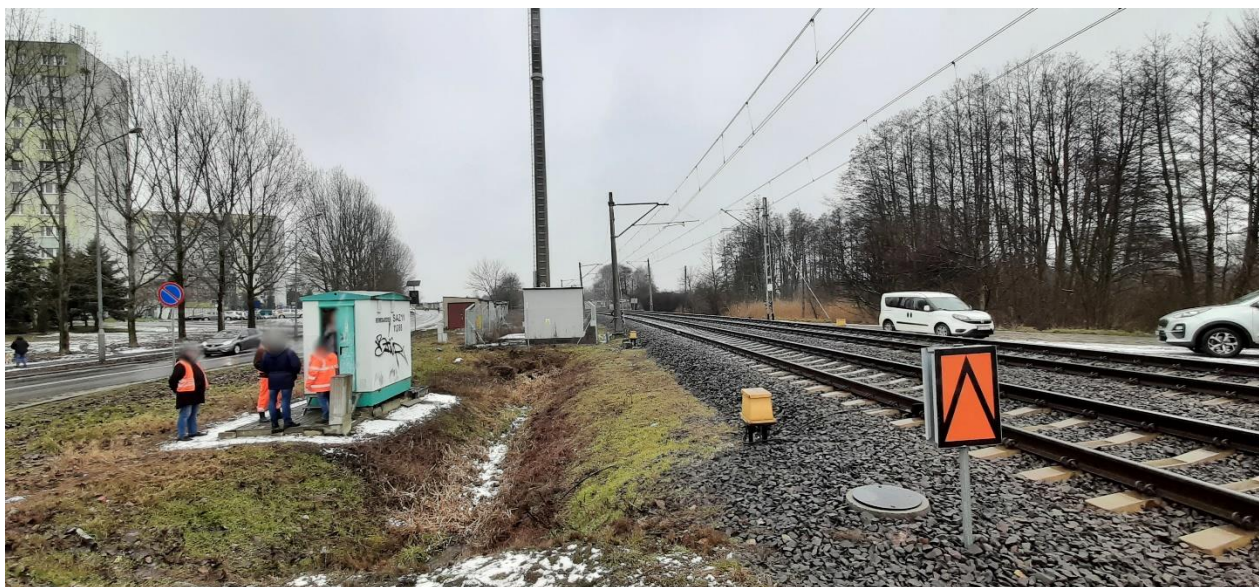
Zdjęcie 6 – Widok na tor nr 2 z drogi z odległości 5 metrów od skrajnej szyny

Poprzez zabudowę kontenera i masztu GSM-R w trójkącie widoczności z 5 metrów, znacząco pogorszą widoczność dla użytkowników drogi, co utrudnia dostrzeżenie zbliżającego się pociągu po torze nr 2 jak również maszyniście pozostawia niewiele czasu na reakcję w przypadku dostrzeżenia nieprawidłowości w zachowaniu kierujących pojazdami drogowymi. Pojazd drogowy stojący przed przejazdem jest praktycznie niewidoczny dla maszynisty z odległości ok. 80 metrów przed przejazdem. Zgodnie z postanowieniami rozporządzenia Ministra Infrastruktury i Rozwoju z dnia 20 października 2015 roku w sprawie warunków technicznych, jakim powinny odpowiadać skrzyżowania linii kolejowych oraz bocznic kolejowych z drogami i ich usytuowanie (Dz.U. 2015 poz.1744 z późn. zm.) załącznik nr 3 część B ust. 15 „W obrębie trójkątów widoczności nie stosuje się obiektów ograniczających widoczność, w szczególności obiektów budowlanych, drzew, krzewów i innych upraw wysokopiennych, reklam, elementów ochrony akustycznej”. Zabudowę obiektu budowlanego w trójkącie widoczności z 5 metrów rozpoczęto w 2019 roku. Inwestorem obiektu jest PKP PLK S.A. Na zdjęciu nr 8 przedstawiono tablice umieszczone na obiekcie.
