**PAŃSTWOWA KOMISJA BADANIA WYPADKÓW KOLEJOWYCH**  
**Ministerstwo Spraw Wewnętrznych i Administracji**

**RAPORT Nr PKBWK 5/2023**

**z postępowania w sprawie wypadku kolejowego  
zaistniałego 20 lutego 2023 r. o godz. 18:11 na szlaku Chałupki – Krzyżanowice,  
w torze nr 2, przejazd kolejowy kategorii B w km 47,973  
linii kolejowej nr 151 Kędzierzyn-Koźle – Chałupki,  
obszar zarządcy infrastruktury PKP PLK S.A. Zakład Linii Kolejowych  
w Tarnowskich Górach**

**WARSZAWA, dnia 19 grudnia 2023 r.**

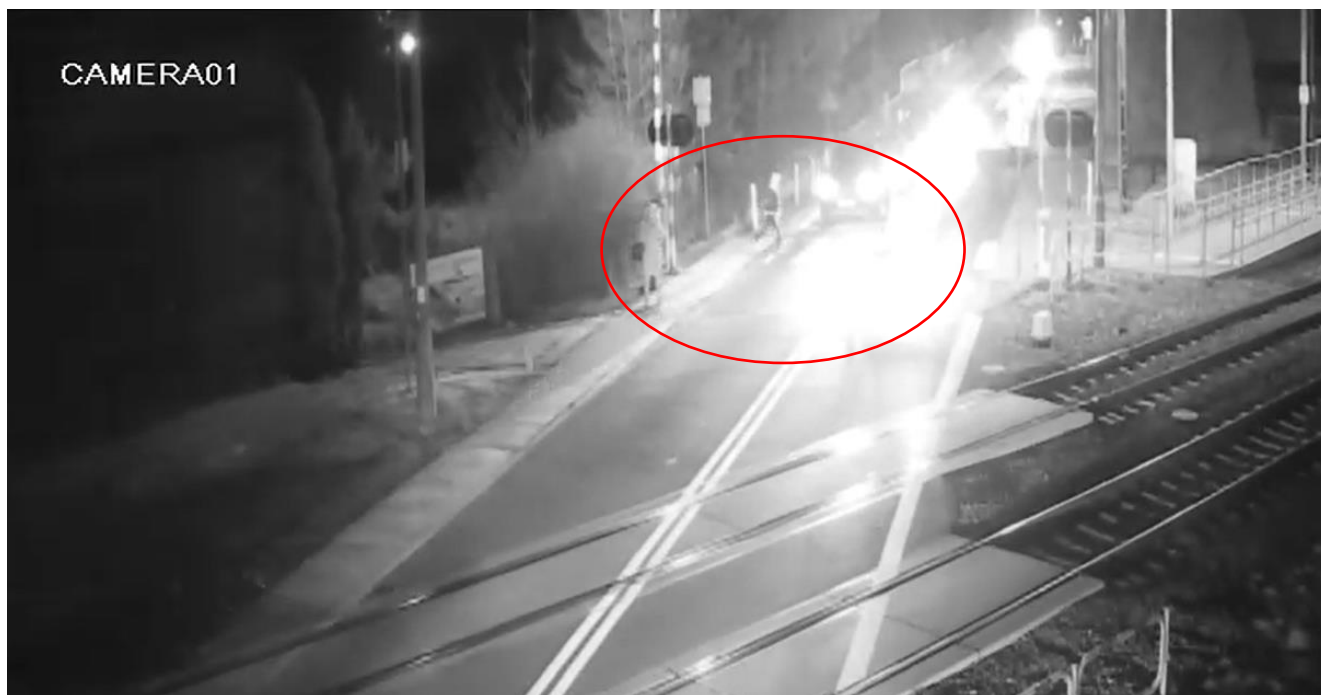
Zdjęcie 1 – Piesi wkraczający na przeście

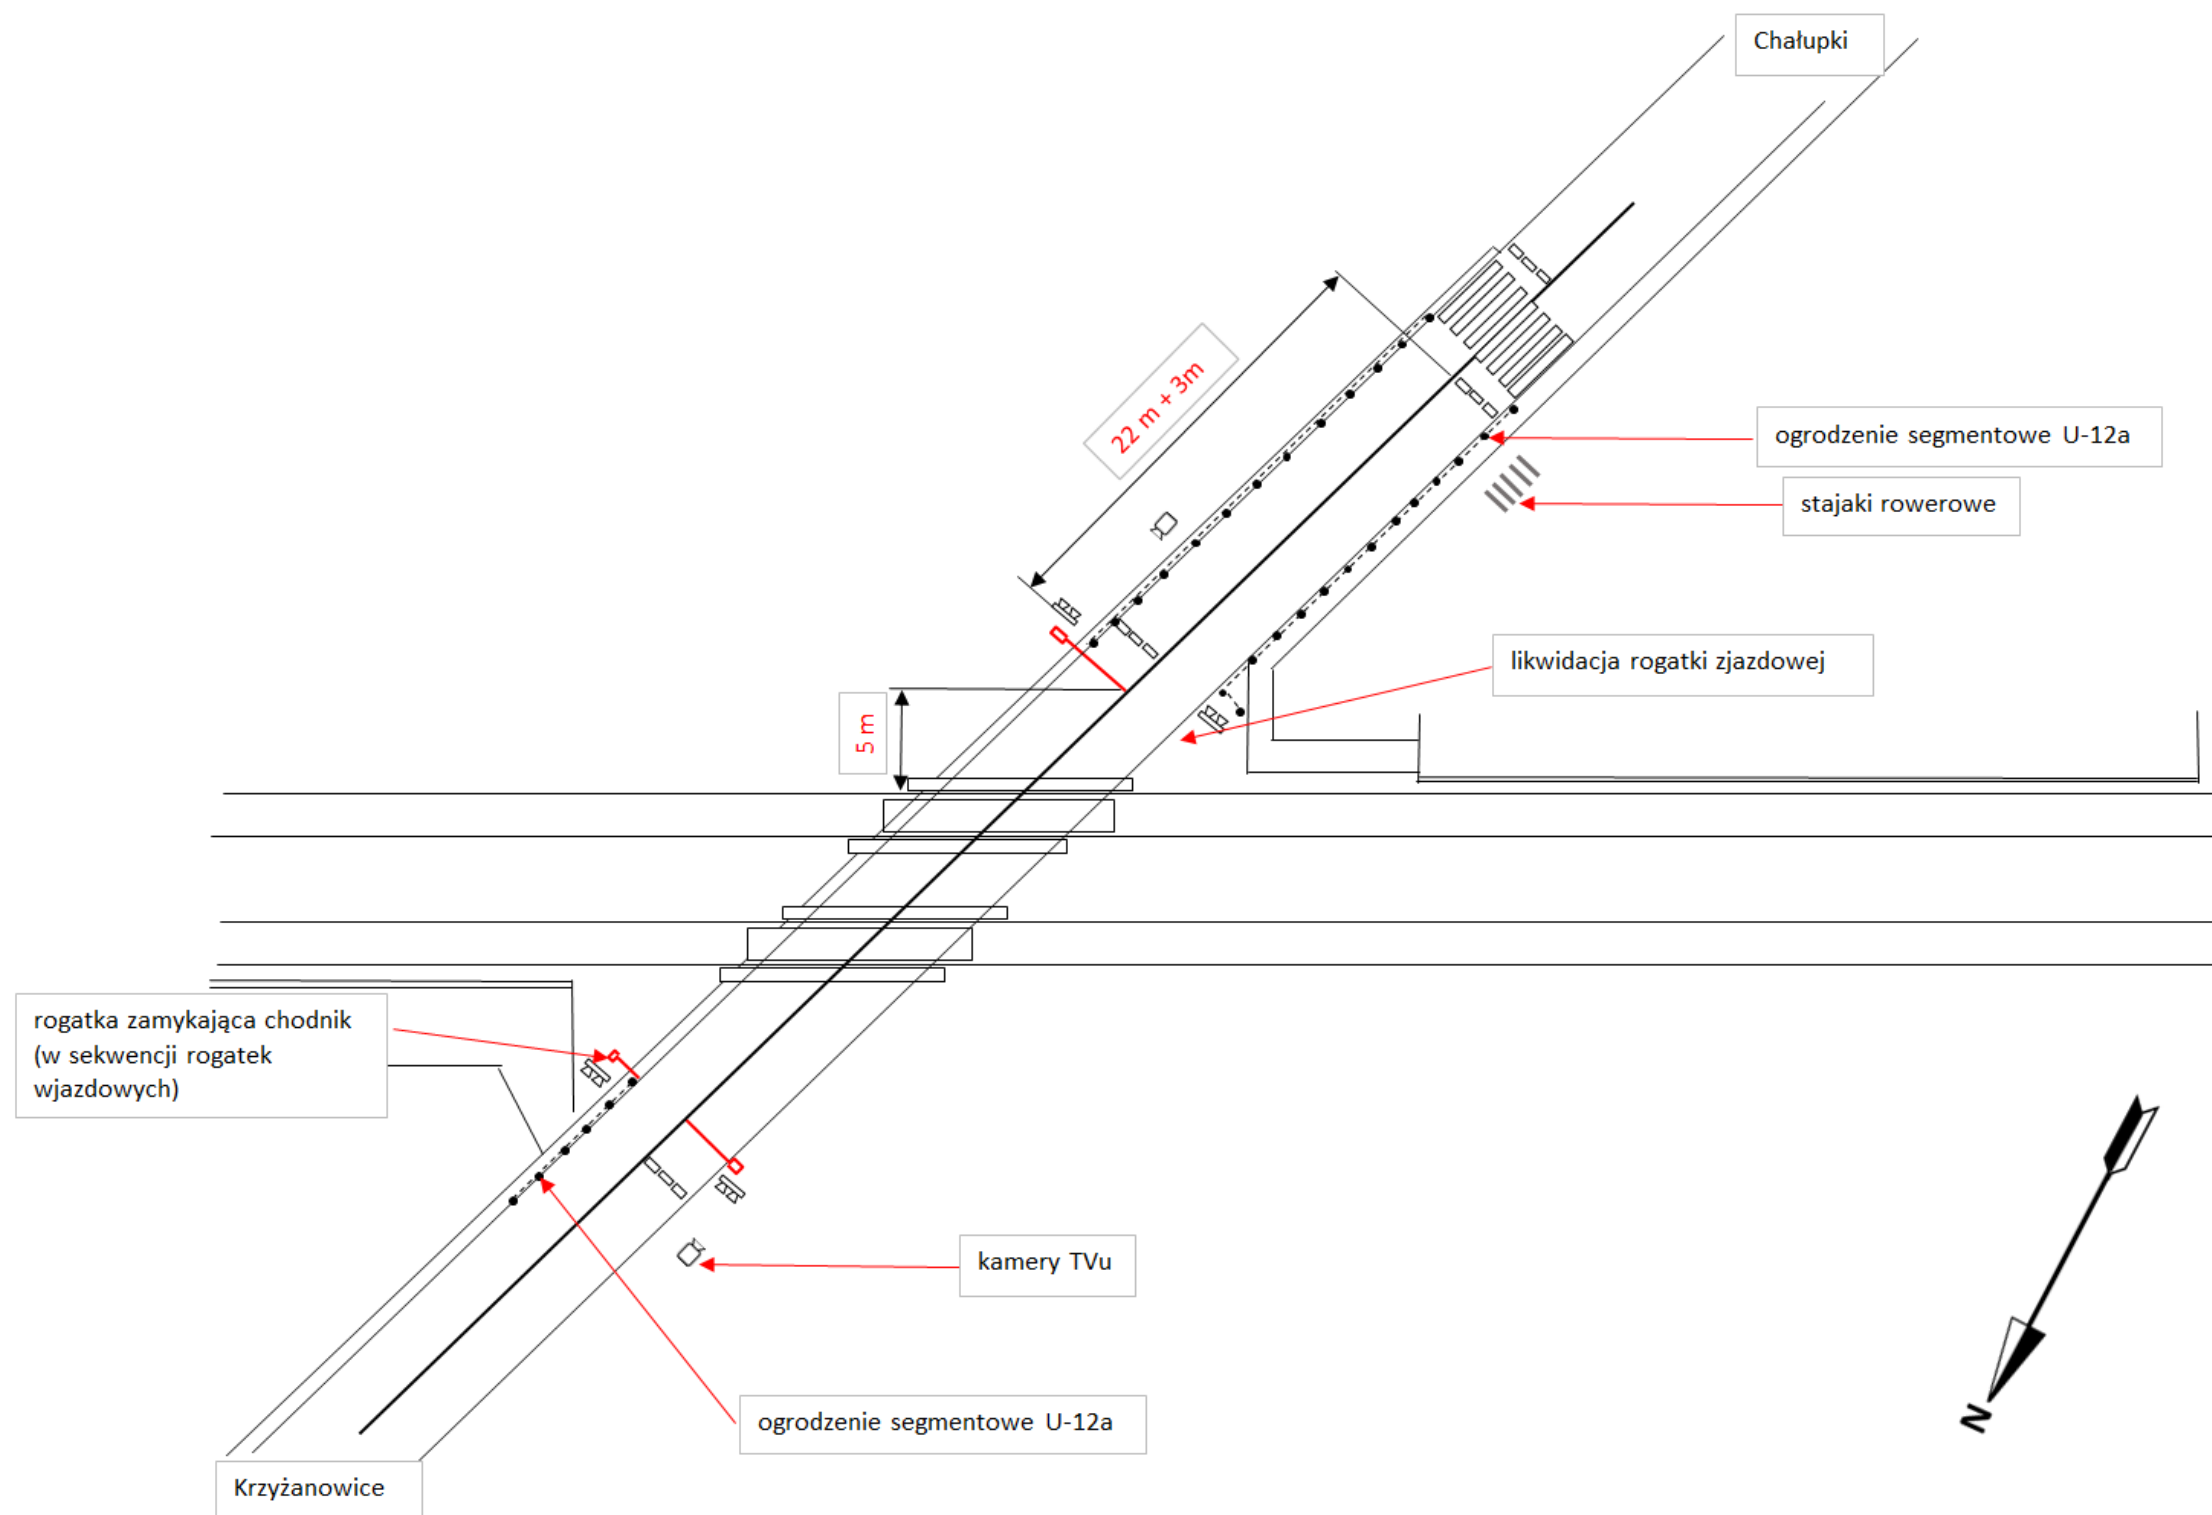
Rysunek 3 – Proponowane rozwiązanie organizacji ruchu na przejeździe (jedno z możliwych rozwiązań zapewniających bezpieczeństwo)

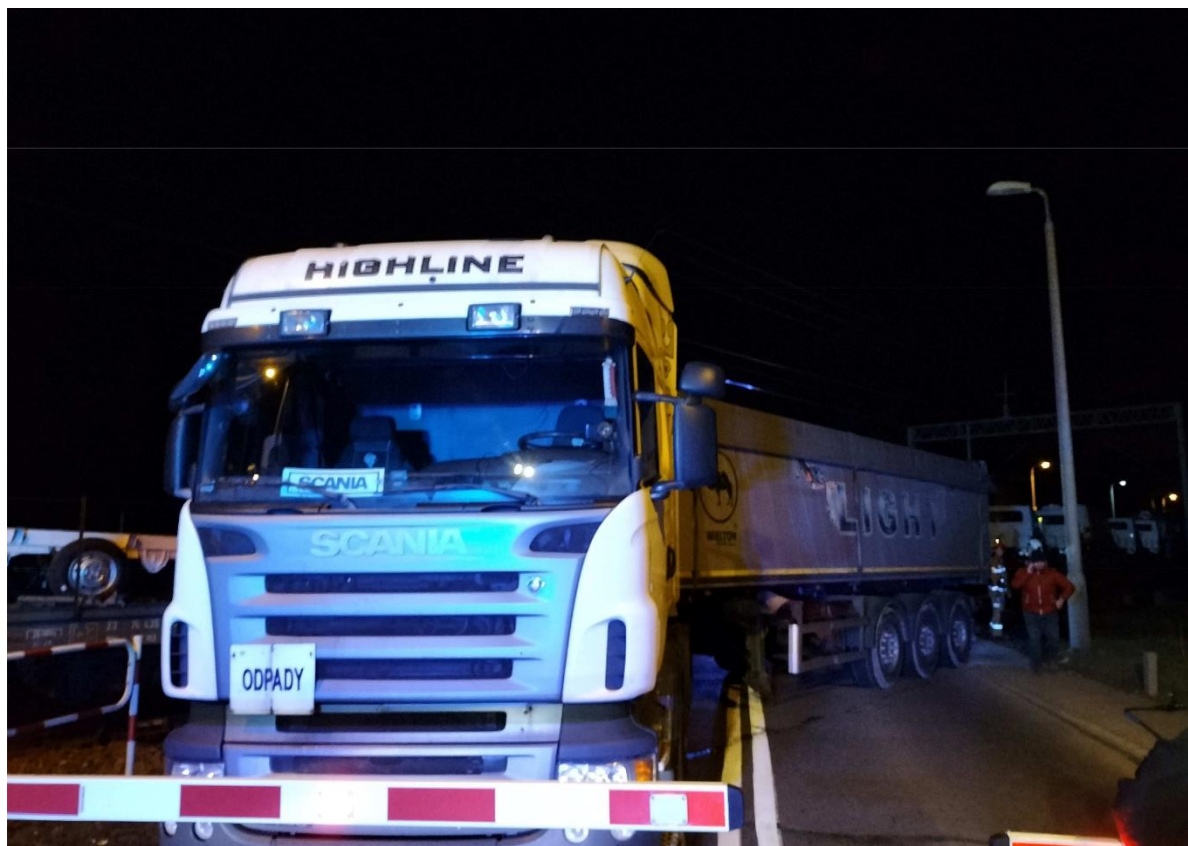
Zdjęcie 7 – Miejsce zatrzymania czoła ciągnika siodłowego po uderzeniu (materiał komisji kolejowej)

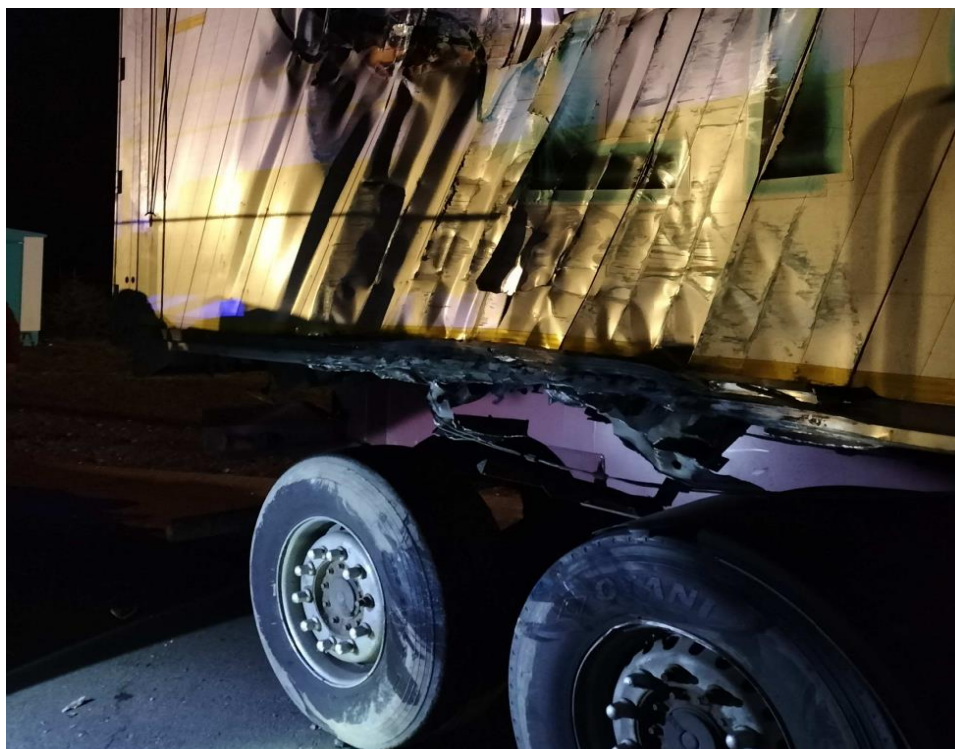
Wskutek wypadku zostały uszkodzone następujące elementy naczepy:

Ponadto w ciągniku została skrzywiona rama oraz uszkodzony zaczep ciągnika (siodło).

Zdjęcie 9 – Uszkodzenia naczepy ciągnika siodłowego (material komisji kolejowej)

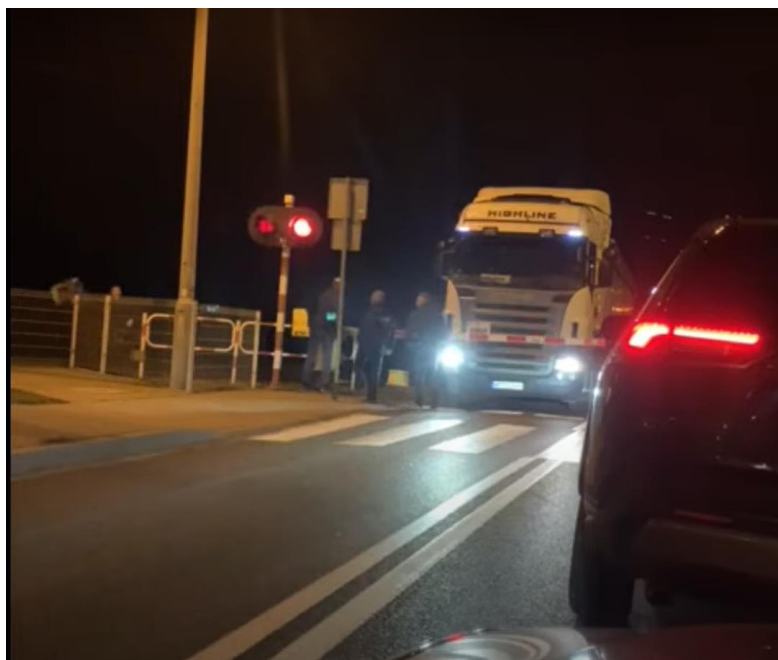
- Napędy elektryczne posiadają urządzenia ryglujące uniemożliwiające ręczne podniesienie półrogatek zjazdowych.

Zdjęcie 11 –Próby podniesienia drąga rogatki przez świadków zdarzenia (źródło Youtube)
