PAŃSTWOWA KOMISJA BADANIA WYPADKÓW KOLEJOWYCH
Ministerstwo Infrastruktury

RAPORT Nr PKBWK/07/2018

**z badania wypadku kolejowego kat. B37
zaistniałego w dniu 10 listopada 2017 r. o godz. 06:20'00
z poc. TMS 624016/7 relacji Kamieniec Ząbkowicki – Szeligi
na szlaku Nysa – Nowy Świątów, w torze szlakowym nr 2, w km 129,650
linii kolejowej nr 137: Katowice – Legnica
obszar zarządcy infrastruktury PKP Polskie Linie Kolejowe S.A.,
Zakład Linii Kolejowych w Opolu**

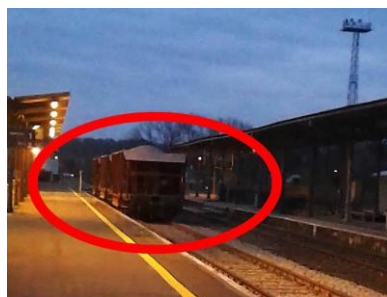
Szkic miejsca wypadku kolejowego (cz.2)

na szlaku Nysa – Nowy Świątów, w torze szlakowym nr 2, w km 129,650, linii kolejowej nr 137: Katowice – Legnica

1 Przejazd kolejowo – drogowy kat. „A” w km 131,987 - linia nr 137

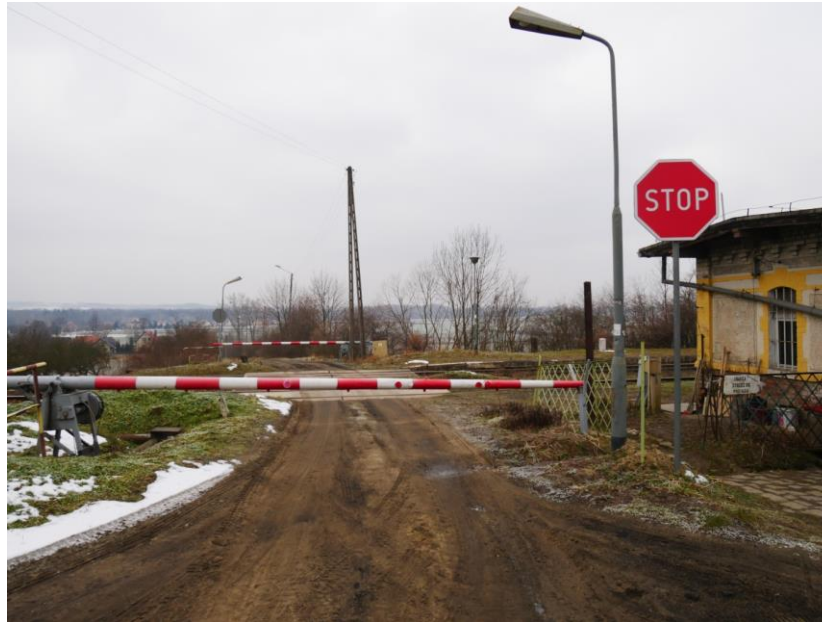
Urządzenia zabezpieczenia ruchu na przejeździe kolejowo-drogowym - rogatki mechaniczne grupa II, kat. „A”/m

1. Przejazd kolejowo - drogowy kat „A”, w km **131,987** obsługiwany z miejsca (post. **132**), szlak Nowy Świątów – Nysa skrzyżowanie z drogą gminną klasy „D”, nr 109139 O – Przełęk – Pole.

- a. Kąt skrzyżowania **90⁰**.
 - b. Oznakowanie od strony toru nr 2 – wskaźniki **W6a** w km 132,490 i 131,490.
 - c. Oznakowanie od strony drogi – **A9** i **G1a**, **G1b**, **G1c**.

Data ostatniego badania przejazdu i wydane zalecenia – sprawdzenia stanu technicznego przejazdu dokonała komisja w dniu 01.09.2017 r. Protokół Kontroli Utrzymania Obiektu Budowlanego IZATA–1a–100/2017 oraz protokół nr 137/47/N/2017 z dnia 06.09.2017 r. Stan techniczny urządzeń rogałkowych dostateczny. Urządzenia przydatne do dalszej eksploatacji. Zalecono wymianę 5-ciu płyt na przejeździe – termin realizacji III kwartał 2018 r.

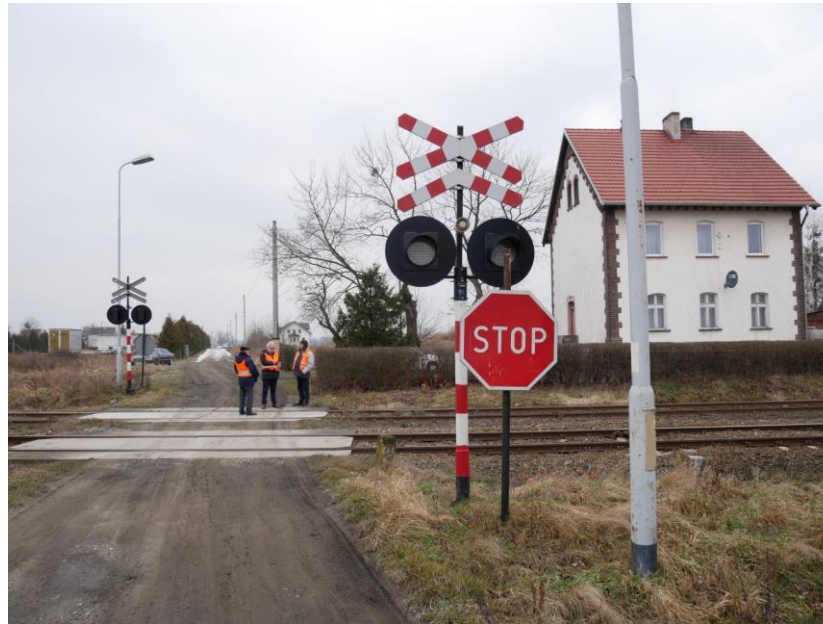
2 Przejazd kolejowo – drogowy kat. „C” w km 133,869 - linia nr: 137

Samoczynna sygnalizacja przejazdu SPA-2, kat. „C”

2. Przejazd kolejowo - drogowy kat. „C” w km 133,869, szlak Nowy Świątów – Nysa
skrzyżowanie z drogą Gminną klasy „D”, nr 109140 O – Podkamień – Hajduki Nyskie.

- a. Kąt skrzyżowania **90⁰**
- b. Oznakowanie od strony toru nr 2 – wskaźniki **W6a** w km 133,170 i 134,570.
- c. Oznakowanie od strony drogi – **G4, B20 „STOP”, A10 i G1a, G1b, G1c.**

Data ostatniego badania przejazdu i wydane zalecenia – sprawdzenia stanu technicznego przejazdu dokonała komisja. Protokół Kontroli Utrzymania Obiektu Budowlanego IZATA–1a–83/2017 z dnia 03.07.2017 r. oraz protokół nr 137/48/N/2017 z dnia 06.09.2017 r. Stan techniczny urządzeń ssp dostateczny. Urządzenia przydatne do dalszej eksploatacji i spełniają wymogi bezpieczeństwa. Brak zaleceń.

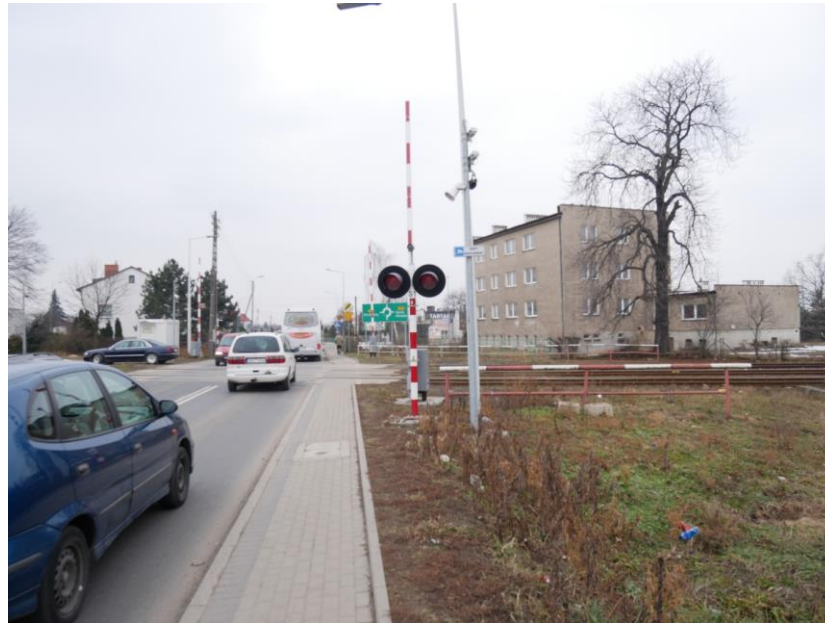
3 Przejazd kolejowo – drogowy kat. „A” w km 136,642 - linia nr 137

Urządzenia zabezpieczenia ruchu na przejeździe kolejowo-drogowym - JEGD-50 M 220, SPM-1, kat. „A”

3. Przejazd kolejowo - drogowy kat **A** w km **136,642** obsługiwany z odległości (post. „**Ns1**”), TVP, szlak Nowy Świętów – Nysa skrzyżowanie z ulicą powiatową klasy „**Z**”, nr 2170 O – ul. Krawiecka, miasto Nysa.

- a. Kąt skrzyżowania **90⁰**.
 - b. Oznakowanie od strony toru nr 2 - wskaźniki **W6a** w km 136,192 i 137,092.
 - c. Oznakowanie od strony drogi - **A9** i **G1a**, **G1b**, **G1c**

Data ostatniego badania przejazdu i wydane zalecenia – sprawdzenia stanu technicznego przejazdu dokonała komisja. Protokół Kontroli Utrzymania Obiektu Budowlanego IZATA–1a –73/2017 z dnia 17.05.2017r oraz protokół nr 137/49/N/2017 z dnia 06.09.2017 r. Stan techniczny urządzeń rogatkowych dobry. Urządzenia przydatne do dalszej eksploatacji i spełniają wymogi bezpieczeństwa. Brak zaleceń.

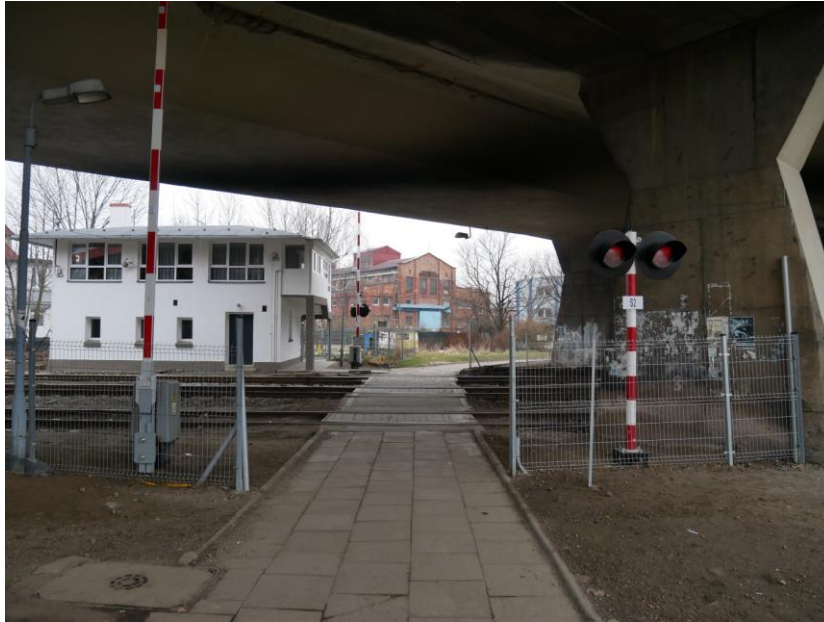
4 Przejście dla pieszych kat „E” w km 137,341 - linia nr 137

Urządzenia zabezpieczenia ruchu na przejściu dla pieszych kat. „E” - JEGD-50 M 220, SPM-1, kat. „A”

4. Przejście dla pieszych kat. „E” w km **137,341** obsługa z miejsca (post. **Ns1**).

- a. Kąt skrzyżowania **90⁰**.
- b. Oznakowanie od strony toru nr 2 - wskaźniki **W6a** w km 136,921 i 137,761.
- c. Oznakowanie od strony przejścia tablica „**Uwaga pociąg**”.

Data ostatniego badania przejazdu i wydane zalecenia – sprawdzenia stanu technicznego przejścia dokonała komisja. Protokół Kontroli Utrzymania Obiektu Budowlanego IZATA–1a–37/2017 z dnia 29.03.2017 r. oraz protokół nr 137/50/N/2017 z dnia 06.09.2017 r. Stan techniczny urządzeń rogatkowych dobry. Urządzenia przydatne do dalszej eksploatacji i spełniają wymogi bezpieczeństwa. Brak zaleceń.

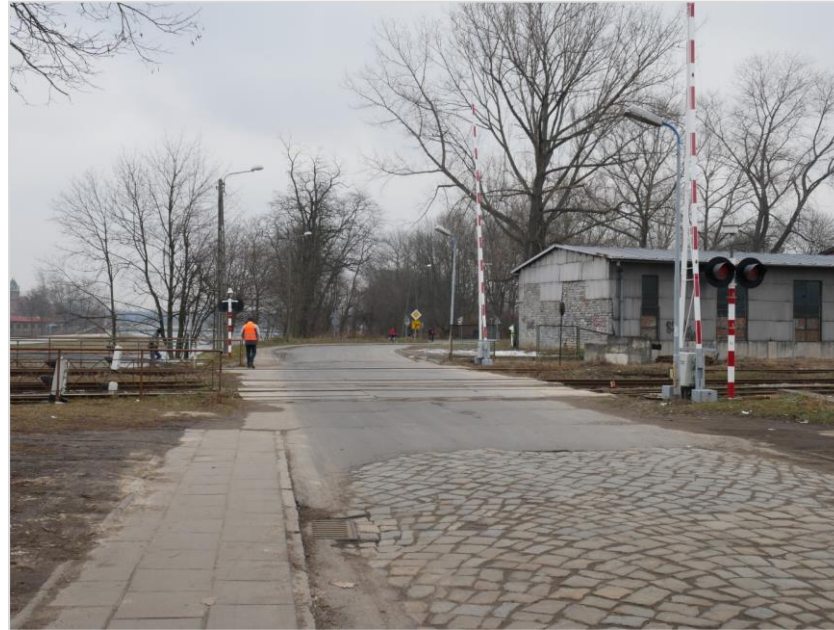
5 Przejazd kolejowo – drogowy kat. „A” w km 139,420 - linia nr 137

Urządzenia zabezpieczenia ruchu na przejeździe kolejowo-drogowym - JEGD-50 M 24, SPM-1, kat. „A”/o

5. Przejazd kolejowo - drogowy kat. „A” w km **139,420** obsługiwany z odległości (post. **Ns4**), skrzyżowanie z ulicą powiatową klasy „Z”, nr 1273 O – ul. Mazowiecka, miasto Nysa.

- a. Kąt skrzyżowania **90⁰**.
 - b. Oznakowanie od strony toru Nr 2 – wskaźniki **W6a** w km 139,000 i 139,840.
 - c. Oznakowanie od strony drogi – **A9** i **G1a, G1b, G1c**.

Data ostatniego badania przejazdu i wydane zalecenia – sprawdzenia stanu technicznego przejazdu dokonała komisja. Protokół Kontroli Utrzymania Obiektu Budowlanego IZATA–1a–38/2017 z dnia 29.03.2017 r. oraz protokół nr 137/51/N/2017 z dnia 09.08.2017 r. Stan techniczny urządzeń rogatkowych dostateczny. Urządzenia przydatne do dalszej eksploatacji i spełniają wymogi bezpieczeństwa. Wykruszenia betonowych płyt przejazdowych, braki kątowników stalowych. Stan nawierzchni niezadowolający. Zalecono wymianę nawierzchni kolejowej i płyt przejazdowych. Termin realizacji: 31 marzec 2018 r.

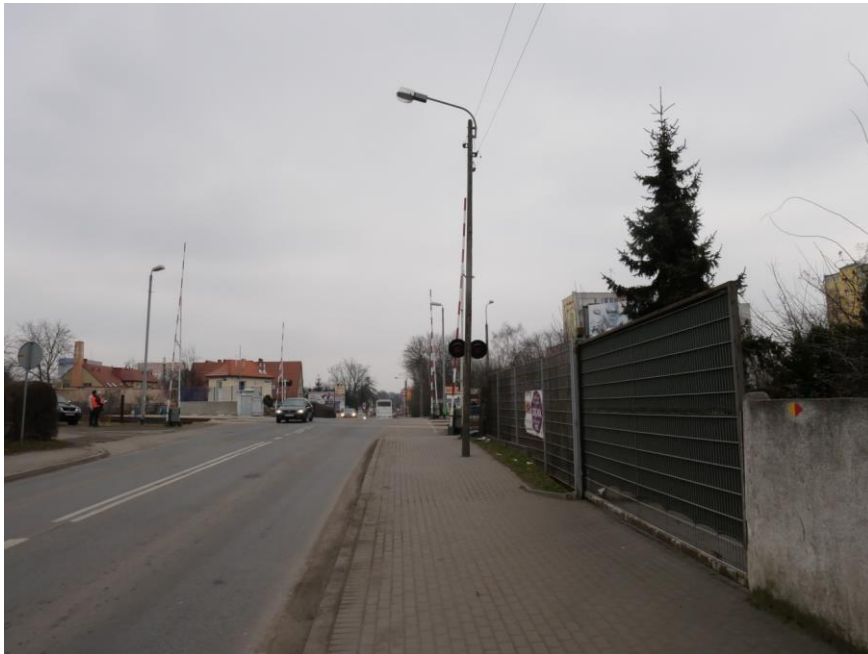
6 Przejazd kolejowo – drogowy kat. „A” w km 139,841 - linia nr 137

Urządzenia zabezpieczenia ruchu na przejeździe kolejowo-drogowym - JEGD-5001, SPM-1, kat. „A”

6. Przejazd kolejowo - drogowy kat „A” w km **139,841** obsługiwany z miejsca (post. **140**) skrzyżowanie z drogą krajową nr 46: Kłodzko – Szczekociny. Klasa drogi **GP**, miasto Nysa.

- a. Kąt skrzyżowania **85⁰**.
 - b. Oznakowanie od strony toru nr 2 - wskaźniki **W6a** w km 139,421 i 140,311.
 - c. Oznakowanie od strony drogi – **A9** i **G1a, G1b, G1c**.

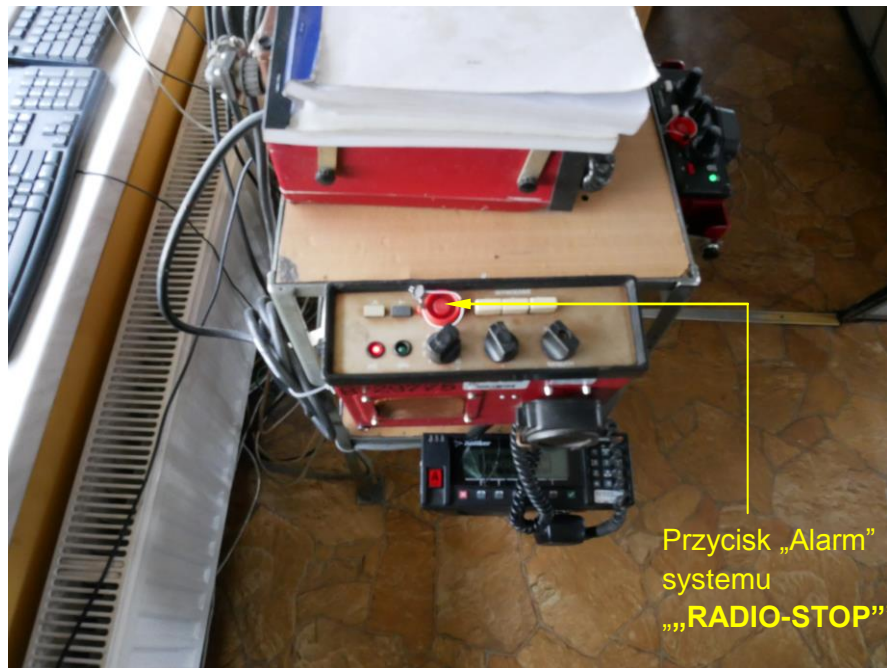
Manipulator radiotelefonu pociągowego typu **FM3206 „RADMOR”** na nastawni dysponującej „Ns” – Nysa.

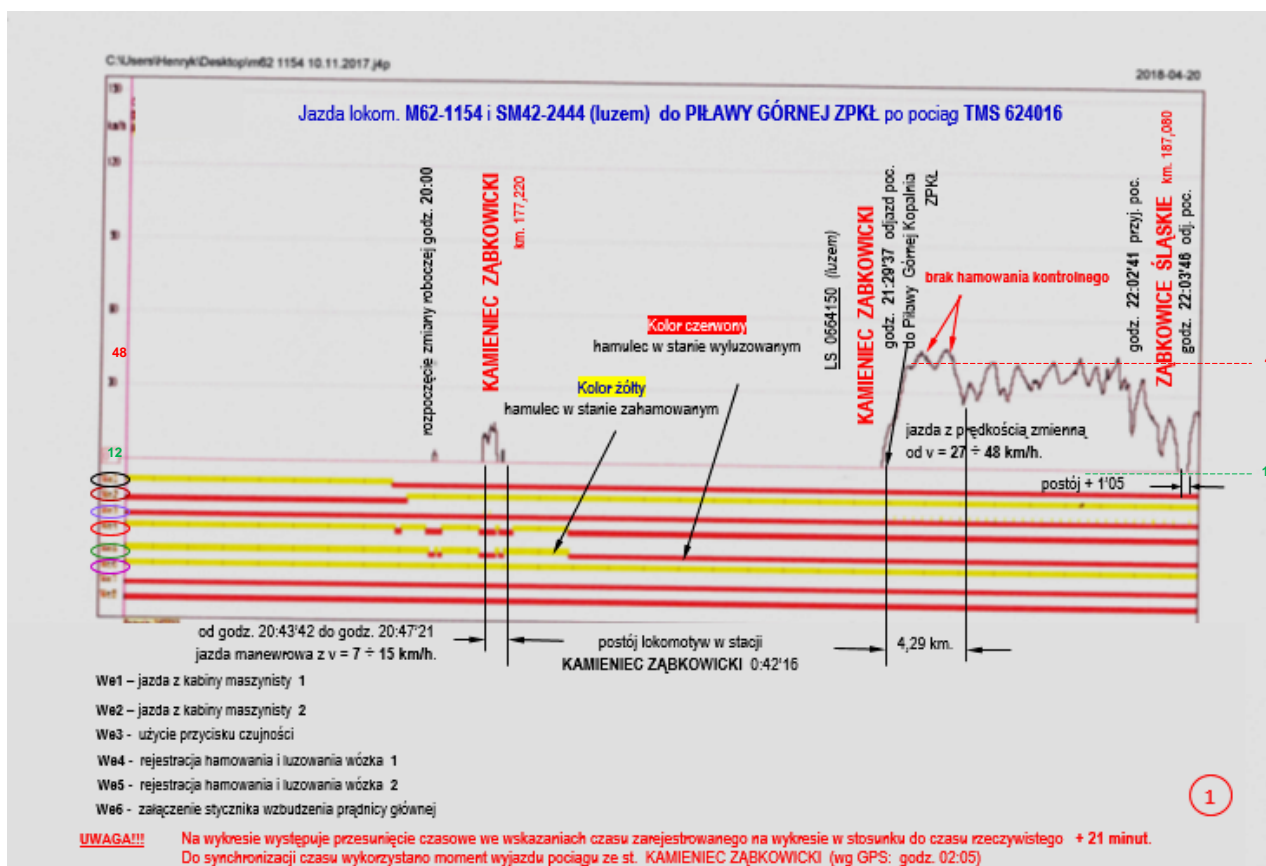
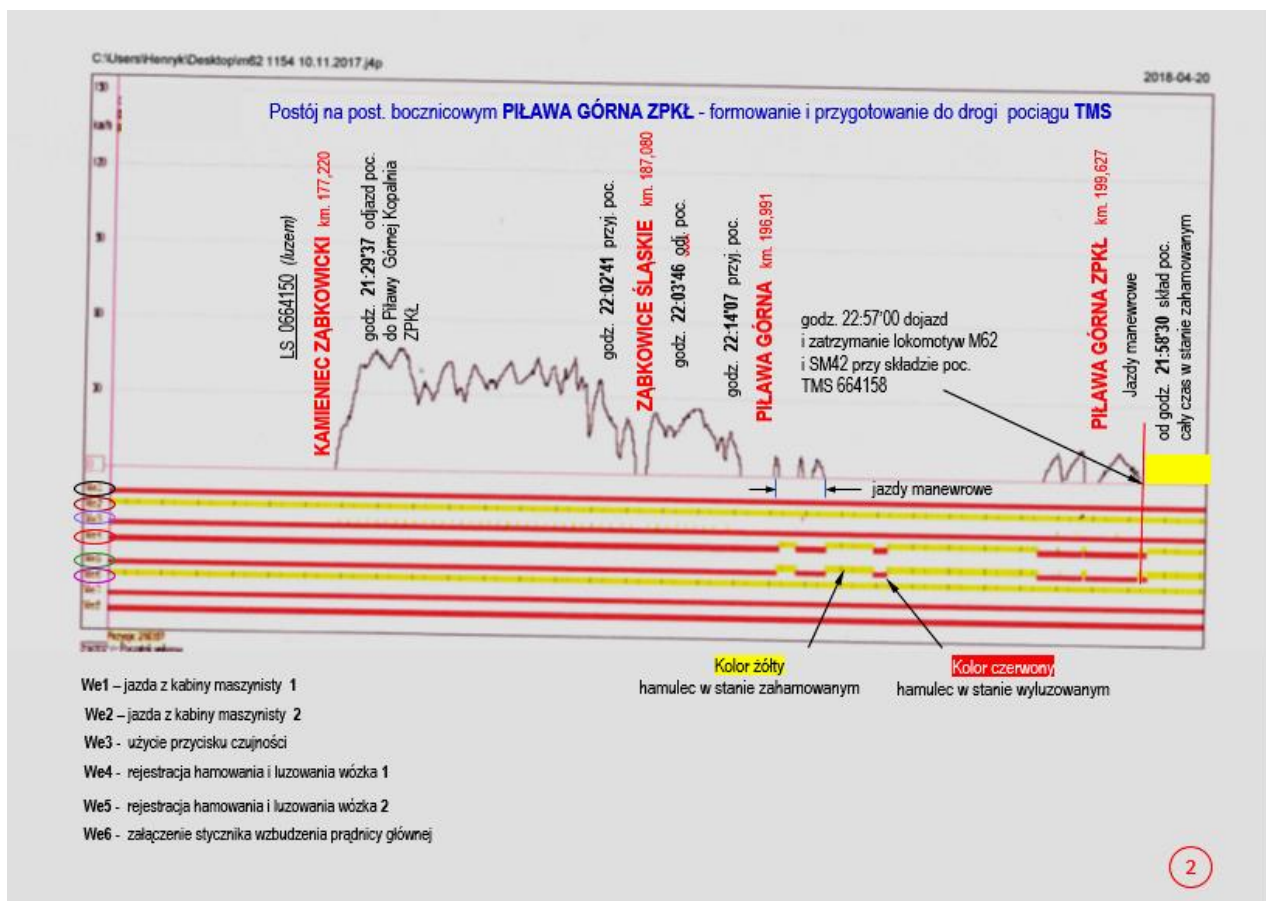
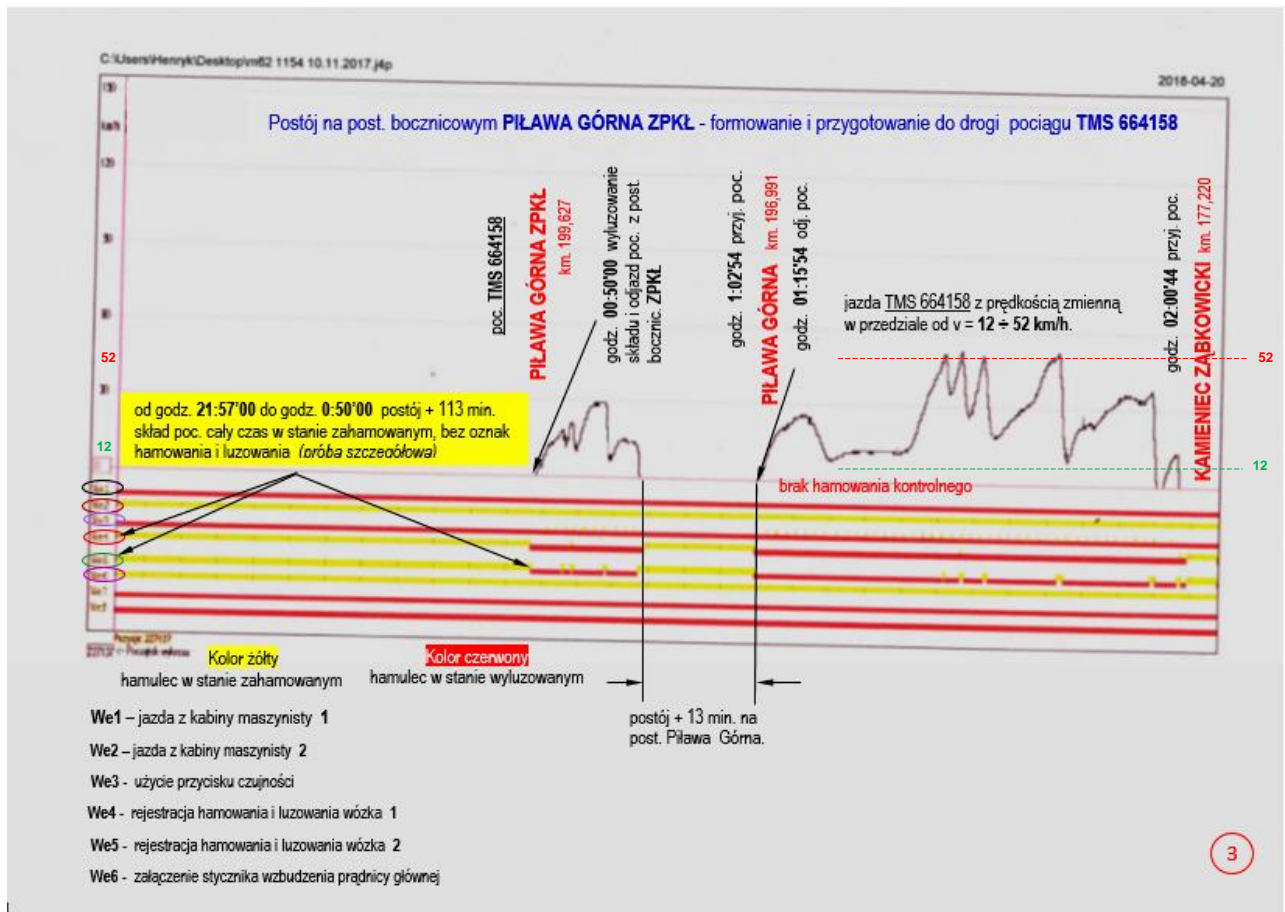
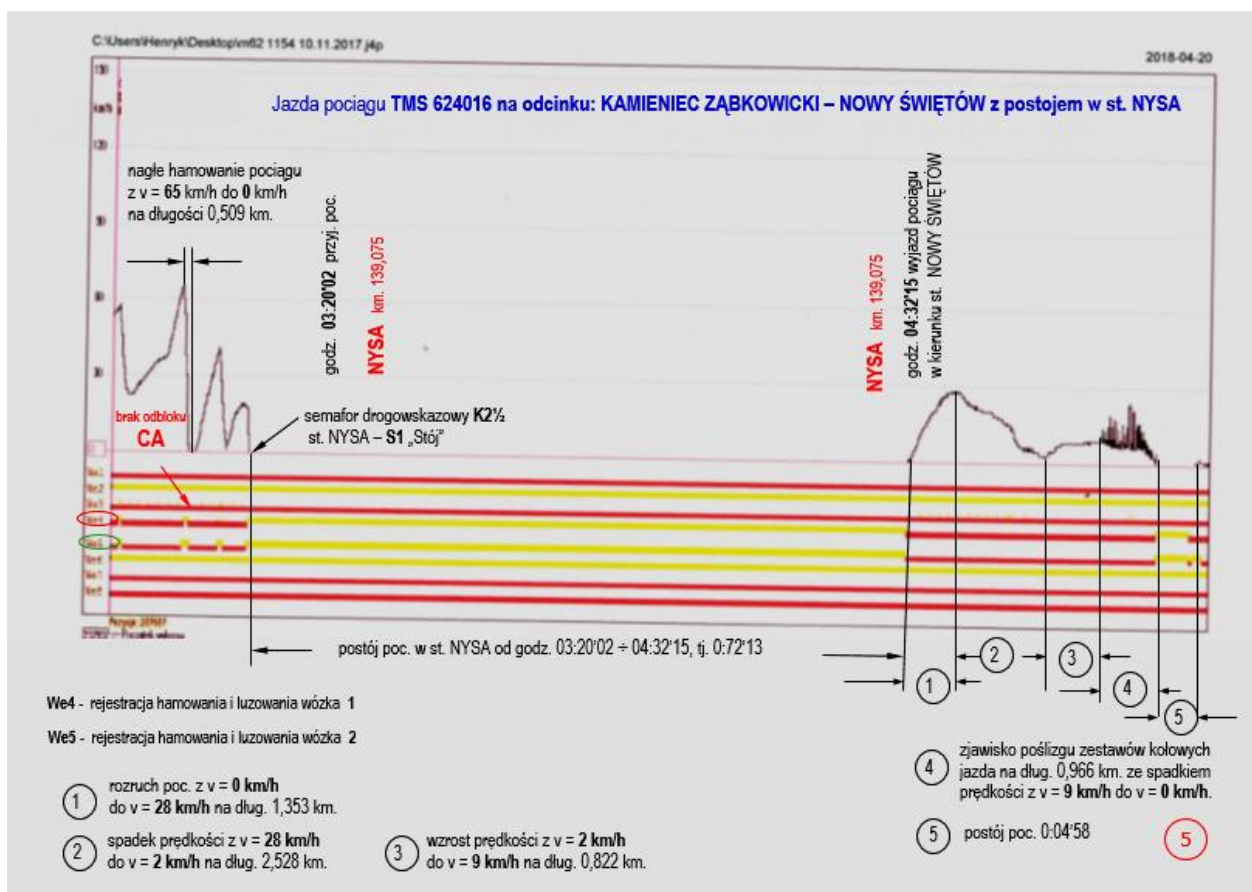
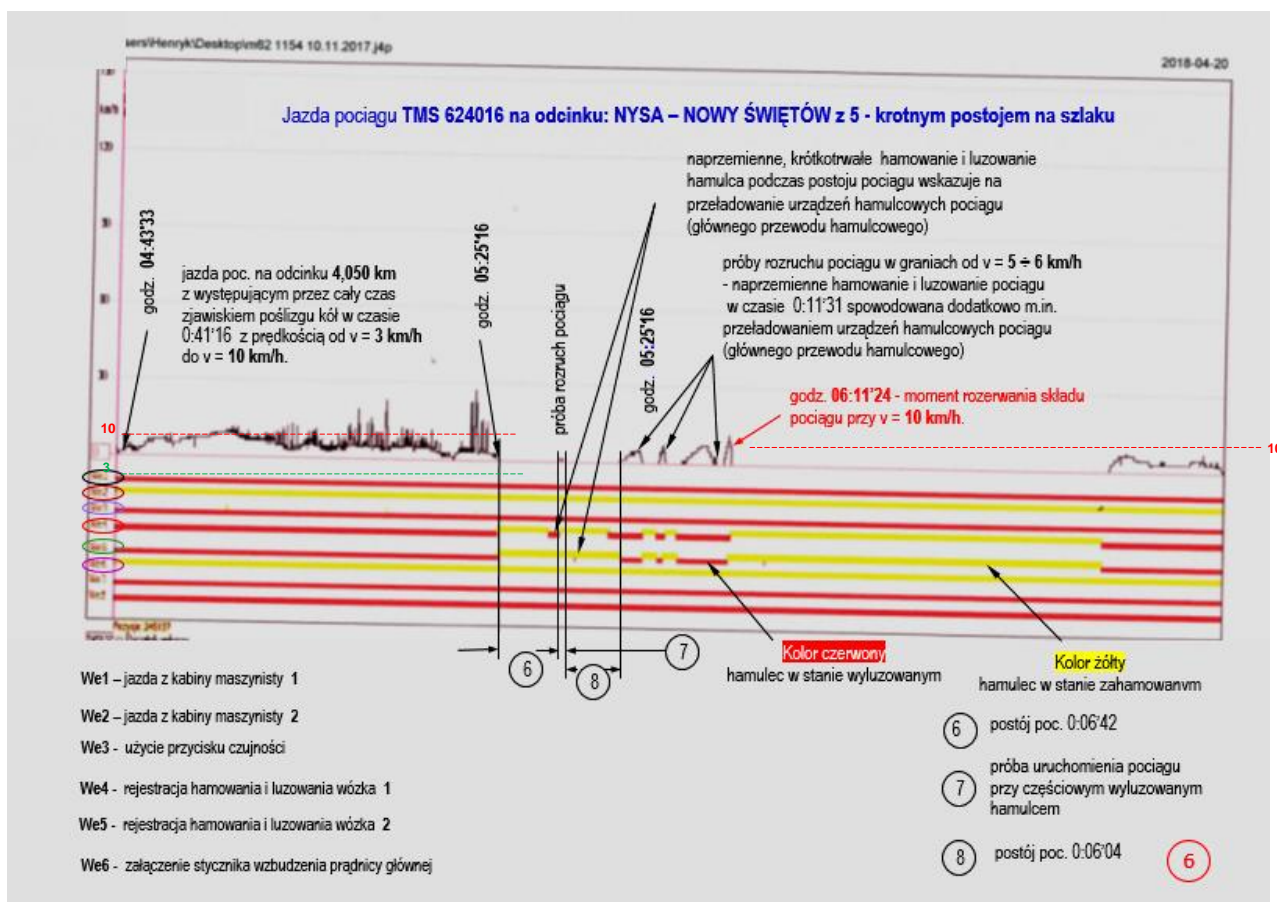
Opis danych z **tachografu elektronicznego** typu **T-130P – PIAP** wyprodukowanego przez Przemysłowy Instytut Automatyki i Pomiarów w Warszawie pojazdu trakcyjnego **M62–1154**
