## Alert Bezpieczeństwa - Francja

29 kwietnia 2016 r. EPSF (Autorité française de sécurité ferroviaire - NSA FR), opublikował alert bezpieczeństwa w Systemie Informacji Bezpieczeństwa (SIS), zarządzanym przez Europejską Agencję Kolejową. Alert dotyczy wykolejenia pociągu towarowego wyjeżdżającego z bocznic w Modane. Szczegóły dotyczące alertu znajdują się w dziale Alerty bezpieczeństwa.

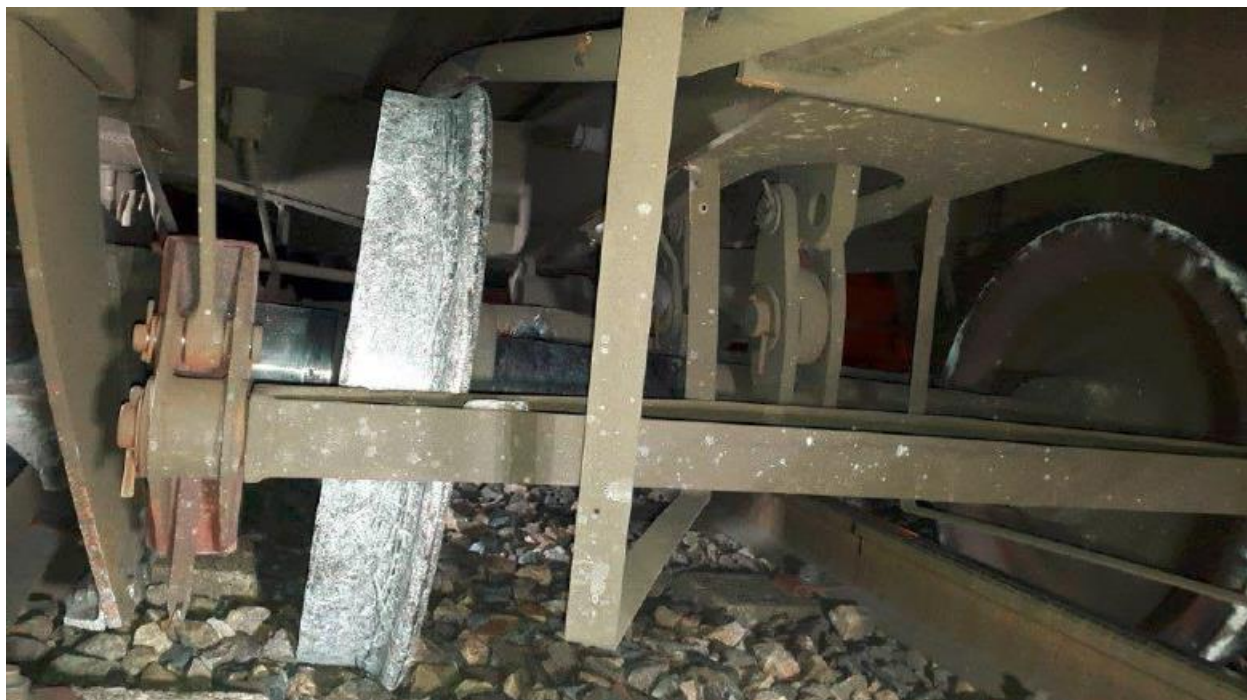
Według ustaleń nastąpiło przesunięcie prawego koła pierwszego zestawu kołowego wagonu do środka osi o 30 cm.

Pęknienie koła w kierunku promieniowym

Należy zwracać uwagę na zestawy kołowe typu 42 mp, w szczególności podczas czynności utrzymaniowych oraz oględzin technicznych w celu weryfikacji możliwych pęknięć lub przemieszczeń elementów zestawów kołowych. Wszelkie wadliwe zestawy kołowe muszą być natychmiast wyłączone z użycia.

4 maja 2016 r., w związku z prowadzonym dochodzeniem, EPSF zaktualizował zakres alertu bezpieczeństwa oraz rekomendowanych działań, jakie należy podjąć. Obecnie istnieją dwie hipotezy, wyjaśniające przyczyny wypadku: możliwa wada metalurgiczna koła lub potencjalne przegrzanie materiału, powodujące usterkę koła.
