## Alert bezpieczeństwa: Wstawki hamulcowe LL w połączeniu z zablokowanymi hamulcami

Listopad 2017

NSA: Holenderski Inspektorat – ILT

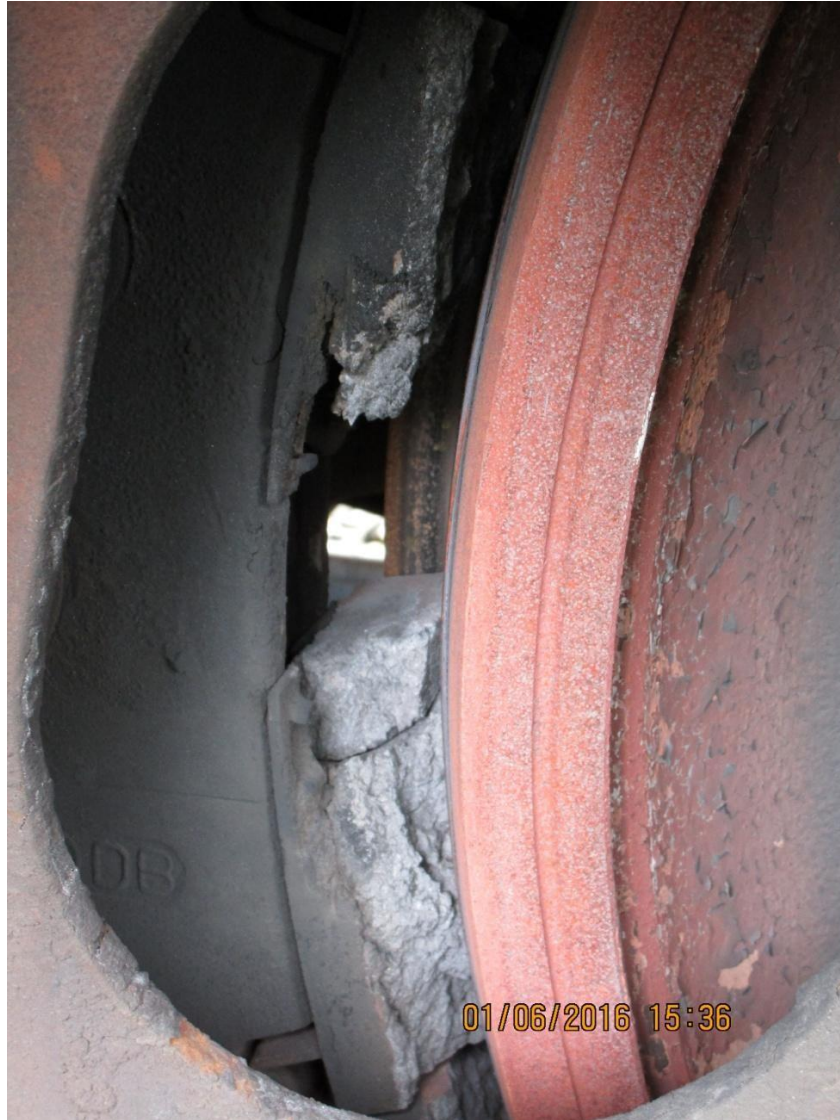
Mimo obszernych badań prowadzonych przez ProRail, Captrain Nederland BV i ILT, nie udało się wyjaśnić przyczyny zablokowania hamulca. Badania wykazały, że hamulec, o którym mowa był wyposażony w kompozytowe wstawki hamulcowe typu LL. Ten typ kompozytowych wstawek hamulcowych jest zatwierdzony w Europie i od 2008 r. zastępuje wstawki żeliwne.

Podczas hamowania w przypadku żeliwnych wstawek hamulcowych wytwarzane ciepło może zostać odprowadzone przez koło i wstawkę. Kompozytowe wstawki hamulcowe nie przewodzą ciepła, co oznacza, że całe ciepło musi zostać zaabsorbowane przez koło. Kompozytowe wstawki hamulcowe stosuje się od 1995 r. Wstawki hamulcowe typu

LL zostały skonstruowane, ponieważ mogą bez modyfikacji układu hamulcowego zastąpić wstawki żeliwne, co wcześniej nie było możliwe. Według wiedzy ILT, zjawisko jakie wystąpiło 27 maja 2016 r. nie zostało odnotowane w przypadku innych typów kompozytowych wstawek hamulcowych (typ K). Przedsiębiorstwo kolejowe i ProRail podjęły działania mające na celu zapobieżenie powtórnemu wystąpieniu takiego zjawiska.
