**RAPORT Nr PKBWK 06/2022**

**z postępowania w sprawie incydentu kolejowego  
zaistniałego 5 lutego 2021 r. o godz. 09:37  
na stacji Gogolin, w torze nr 6,  
w km 22,400 linii kolejowej nr 136 Kędzierzyn Koźle – Opole Groszowice**  
obszar zarządcy infrastruktury PKP PLK S.A. Zakład Linii Kolejowych w Opolu

**WARSZAWA, dnia 21 lipca 2022 r.**

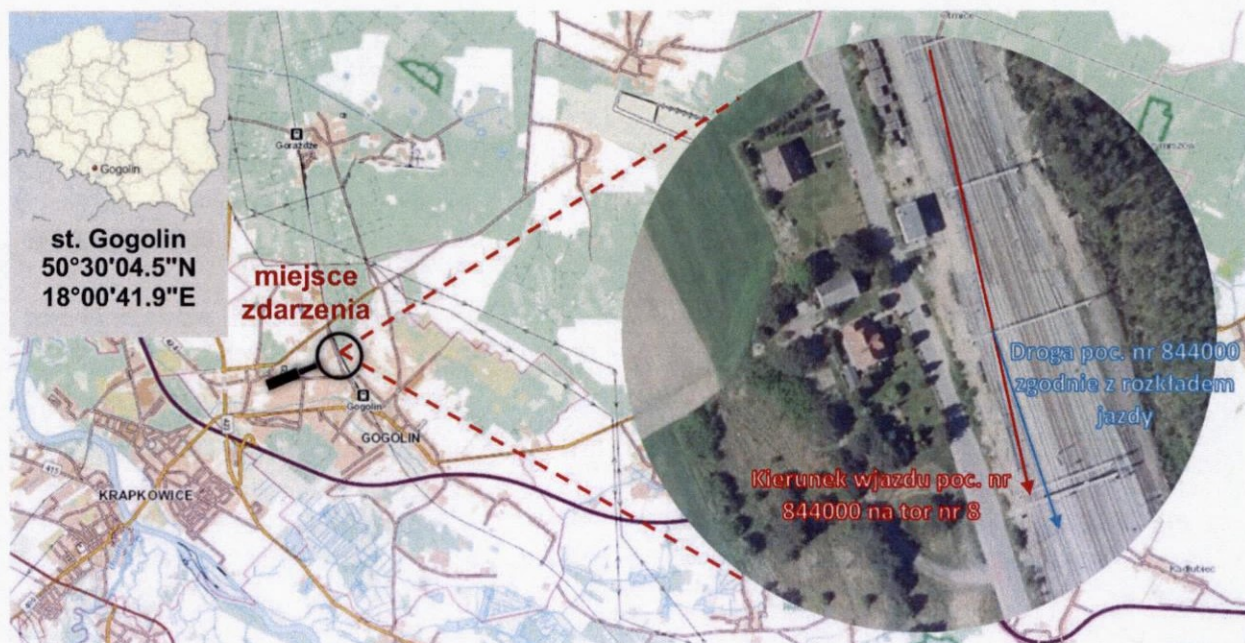
Rysunek 1 – Widok ogólny miejsca zdarzenia (źródło: Geoportal).

Zdarzenie zaistniało w okręgu obsługiwanym z nastawni wykonawczej Gg-2 na stacji Gogolin.
