RAPORT Nr PKBWK 01/2023

**z postępowania w sprawie incydentu kolejowego
zaistniałego w dniu 16 października 2019 r. o godz. 13:51
na stacji Leszczyny, w km 31,738
linii kolejowej nr 140 Katowice Ligota - Nędza**

Opis zdarzenia: Pożar szafy z komputerami systemu MOR-1 w przekaźnikowni nastawni dysponującej Lsz stacji Leszczyny.

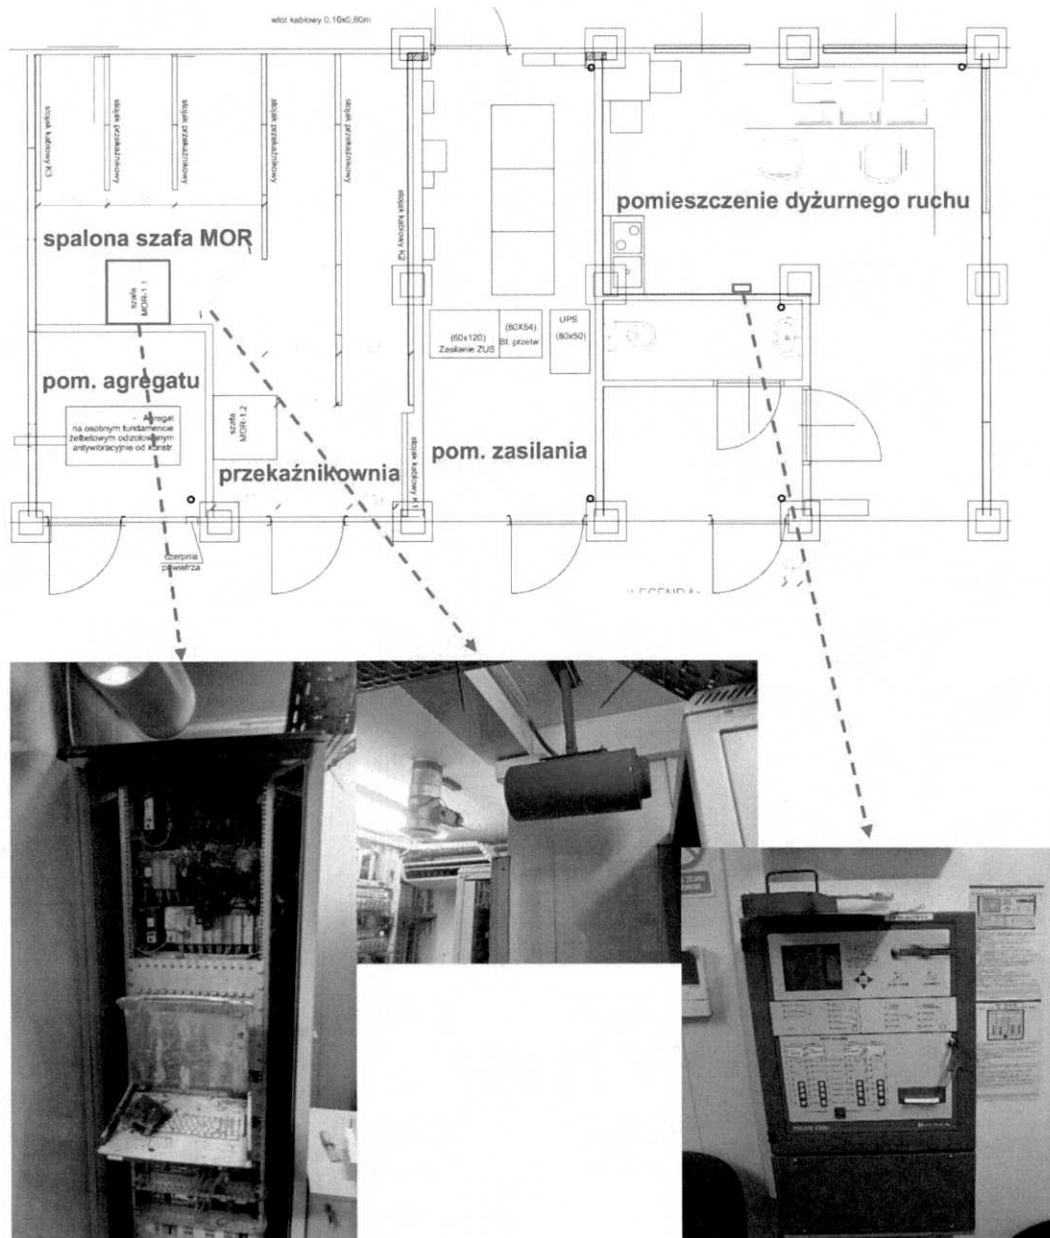
Rysunek 1 - Szkic rozmieszczenia pomieszczeń i niektórych urządzeń nastawni Lsz

Nastawnia typu kontenerowego znajduje się w km 31,738 linii kolejowej nr 140 w odległości 5,5 m od skrajnej szyny rozjazdu nr 17. Rozmieszczenie pomieszczeń nastawni przedstawiono poniżej na rysunku nr 1.

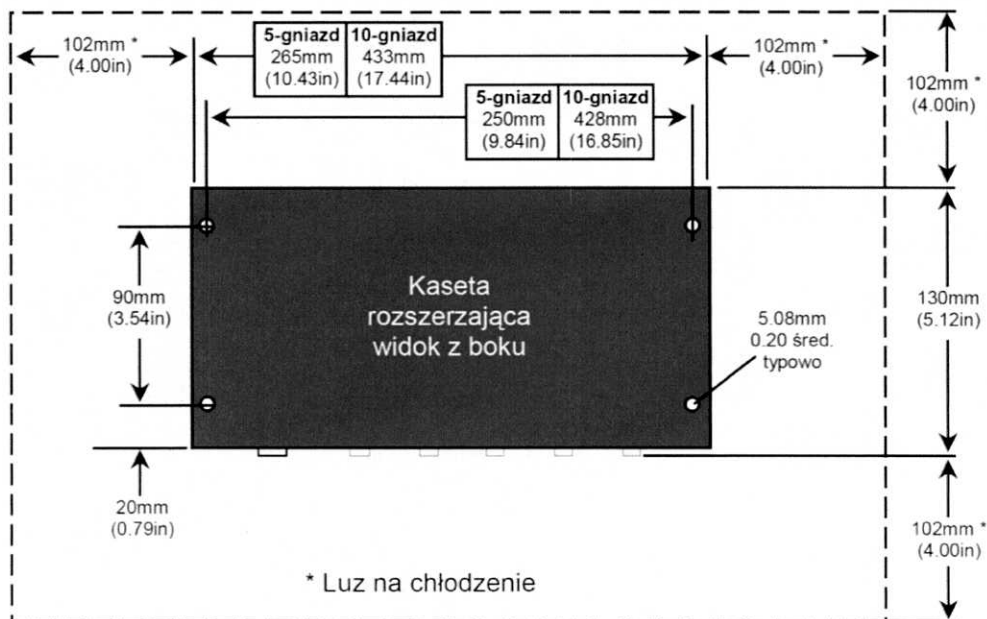
Rysunek 3 - Wymiary szeregowej kasety rozszerzającej RX3i i rozmieszczenie w obudowie

„Obudowa musi być w stanie właściwie rozprowadzać ciepło generowane przez elementy w niej zamontowane tak, aby żaden z nich nie uległ przegrzaniu. Ilość emitowanego ciepła jest także czynnikiem, który określa ewentualną konieczność zastosowania w obudowie systemów chłodzenia, jak wentylatory lub klimatyzatory. Minimalna wolna przestrzeń wokół kasety bazowej, RX3i w celu chłodzenia powinna wynosić 102 mm. Dodatkowa wolna przestrzeń może być niezbędna w zależności od ilości generowanego ciepła przez urządzenia w trakcie pracy. W Załączniku C opisano sposób obliczania strat mocy przez moduły RX3i i urządzenia polowe zamontowane w obudowie”.

- 8) Zakłady Automatyki Kombud S.A. dokonają zmiany lokalizacji termostatu wentylatora w szafach komputerowych systemu MOR-1, tak aby była możliwość odbioru wzrostu wartości temperatury z górnej części szafy.
