The Rail Safety Inspection Office

Vykolejení pěti tažených drážních vozidel za jízdy vlaku Sv 10220 v železniční stanici Kolín

Derailment of five rolling stocks of the train set No. 10220 at Kolín station

č. j.: 6-3133/2018/DI

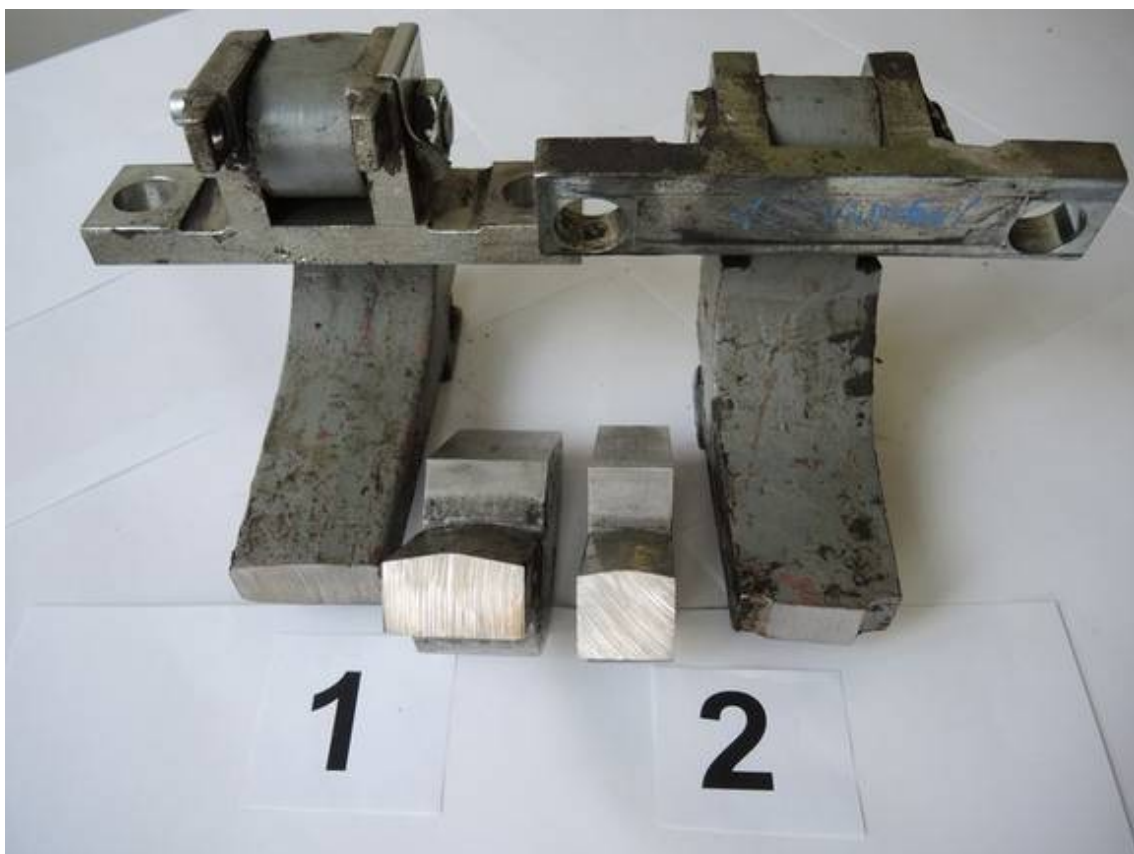
Obr. č. 19: Pohled na závěrové háky použité v čelistovém výměnovém závěru křížovatkové výhybky č. 169a. Závěrový hák umístěný vlevo označený jako „1“ je tzv. „vnější“ a je vyráběn jako zápusťkový výkovek. Závěrový hák umístěný vpravo označený jako „2“ je tzv. „vnitřní“, je zeslabený a je vyráběn jako odlitek. Zdroj: DI

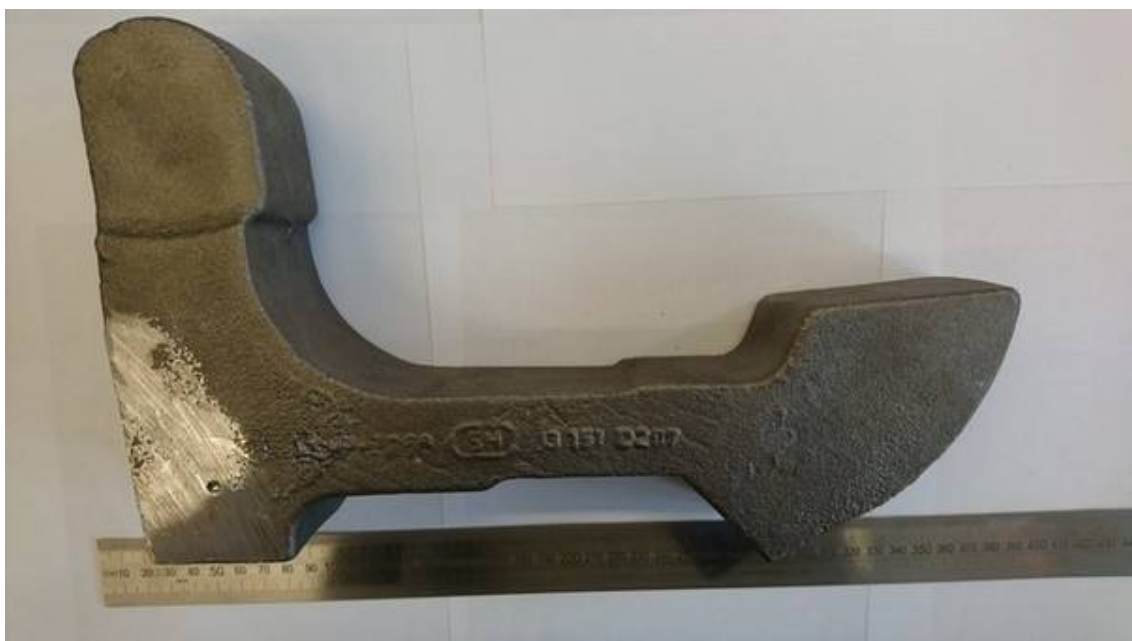
Obr. č. 20: Celkový pohled na odlitek háku z boční strany

- povrch odlitku byl očištěný otryskáním ocelovými broky a nálitky rovnoměrně obroušeny (bez zabroušení pod povrch), celý odlitek měl stříbřito-šedou barvu;
- na boční stěně odlitku bylo přebroušené místo, kde byla vyražena značka, která se dle sdělení výrobce vztahuje k provedení kontroly jakosti daného odlitku;
- povrch celého odlitku byl různorodý a vyskytovala se na něm řada míst s různými povrchovými vadami typickými pro odlitky (například drsný povrch nebo zvrásnění odlitku atd.).

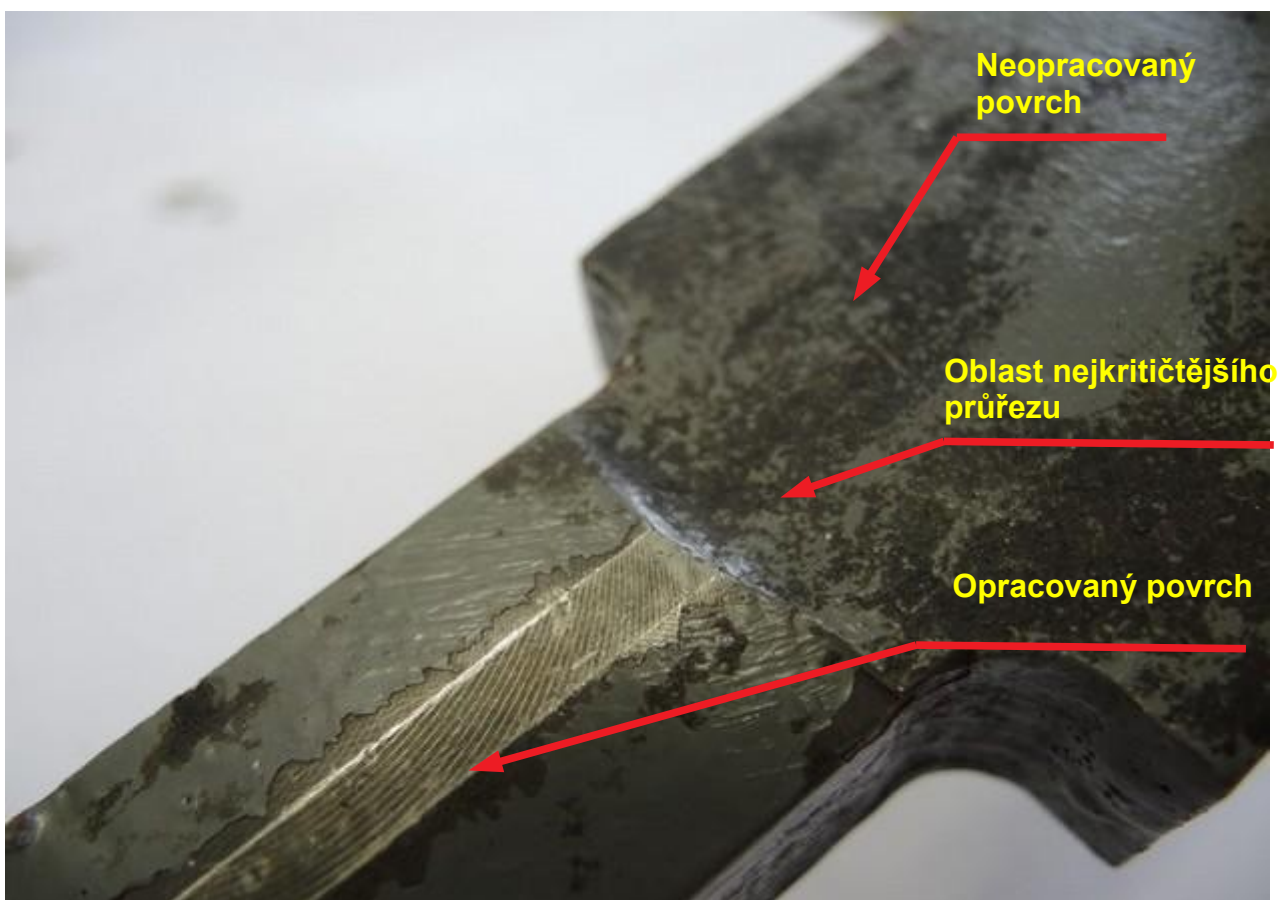
Obr. č. 21: Pohled na horní stěnu zeslabeného závěrového háku

Při obrábění je podstatná část odlitku opracována, nicméně i po dokončení všech technologických úkonů zůstává na výsledném závěrovém háku několik neobrobených míst, která mají stále původní povrch. Jedno z těchto míst je i horní stěna závěrového háku pro vnitřní jazyky křížovatkových výhybek v nejkritičtějším průřezu, tedy v místě, kde došlo k lomu závěrového háku na výhybce č. 169a. Už z důvodu samotné podstaty technologie odlévání je povrch u každého kusu mírně odlišný a originální.

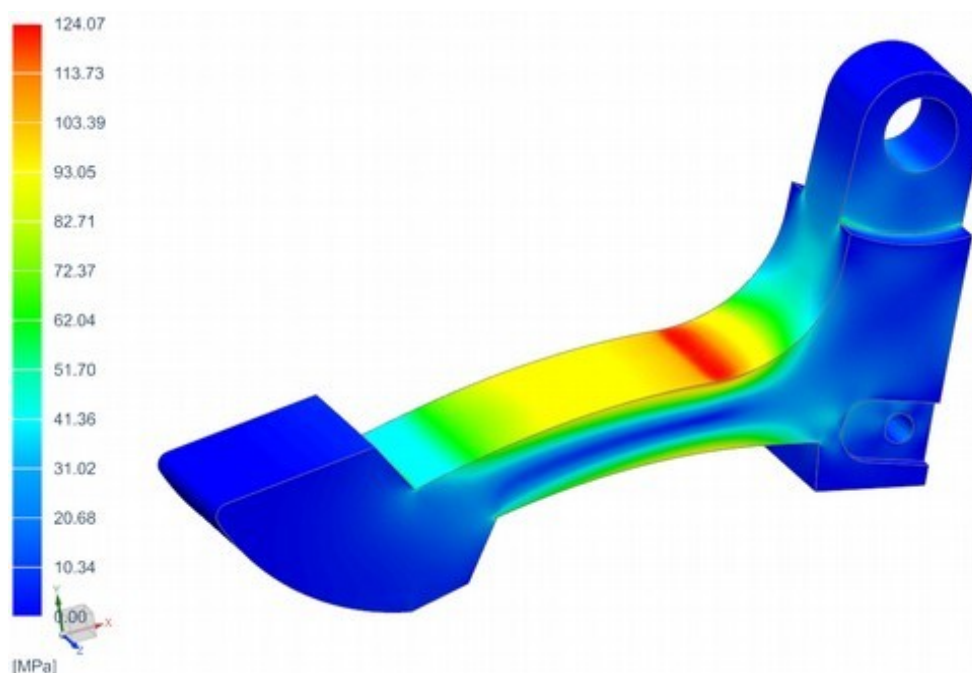
Obr. č. 30: Zvětšení tloušťky na konstantních 65 mm – průběh napětí [MPa]
Zdroj: DI

- čtvrtou variantou bylo zvětšení tloušťky závěrového háku na konstantních 65 mm. Těmito změnami dojde ke snížení maximálního napětí na 124 MPa (viz Obr. č. 30). To znamená pokles o 58 % oproti původnímu řešení.

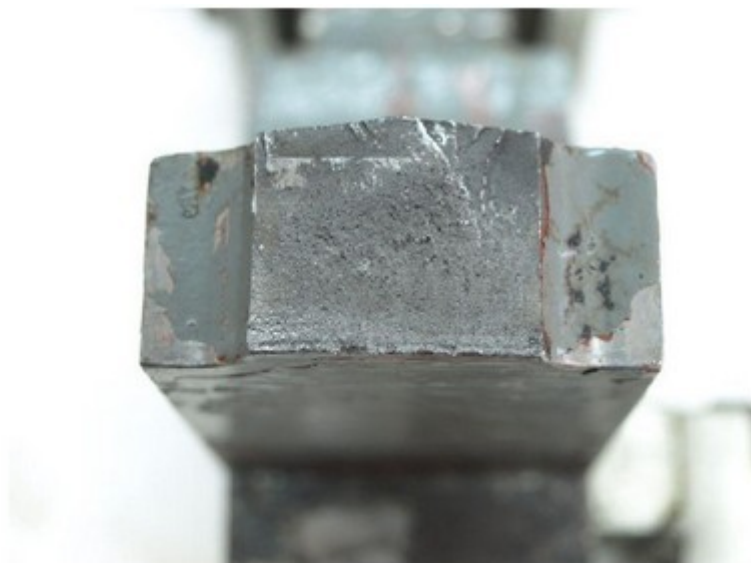
Obr.4

Funkční část háku odlomena v místě zúžení (obr. 1). Těleso háku označeno jako část 1, zavírací část označena jako část 2. Barevný nátěr tělesa části 1 a v okolí lomu je celistvý, v těsné blízkosti lomové plochy odloupenutý a nenesou znaky tepelného ovlivnění (obr. 2, 3). Lomová plocha části 1 ukazuje na lom náhlý, bez viditelných růstových čar (obr. 4).

Lomová plocha hrubá, matná, bez
výrazných čar únavového šíření.

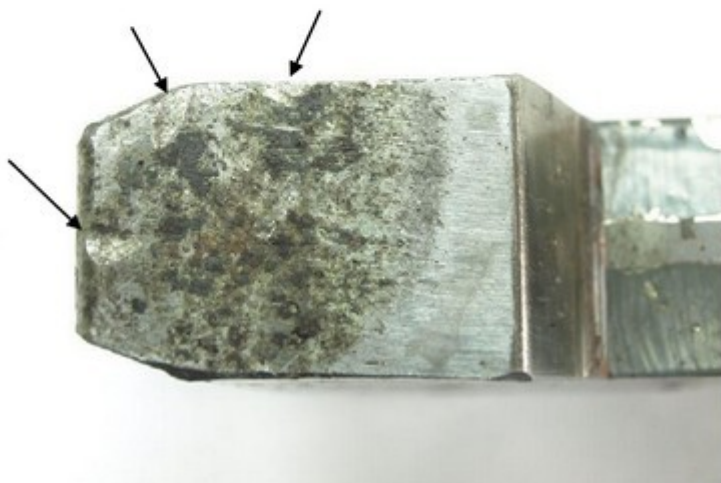
Obr.5

Funkční plochy háku na části 2 se záděry, záseky a vyhlazením tvaru (obr. 5, 6, 7). V blízkosti lomu je horní plocha háku nárazem plasticky deformována (obr. 8). Horní okraj lomu bez známek plastické deformace (obr. 9) na spodním okraji lomové plochy mírná plastická deformace (obr. 11). Barevný nátěr háku části 2 je celistvý, v těsné blízkosti lomové plochy odloupený a nenese znaky tepelného ovlivnění (obr. 8, 10). Lomová plocha části 2 ukazuje na lom náhlý, bez viditelných růstových čar. Podle mírného oxidačního zabarvení okraje horní části lomu je možné tuto oblast považovat za iniciační (obr. 12, 13). Hrubší lom ve spodní části je oblast dolomení (obr. 14). ...

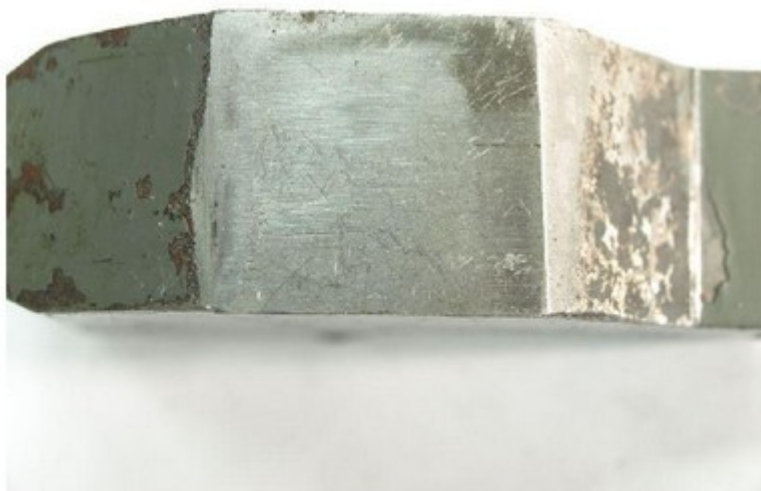
Obr.7

Spodní plocha závěrného háku –
plastická deformace hrany a
vyhlazení povrchu od styku se
závěrovou tyčí.

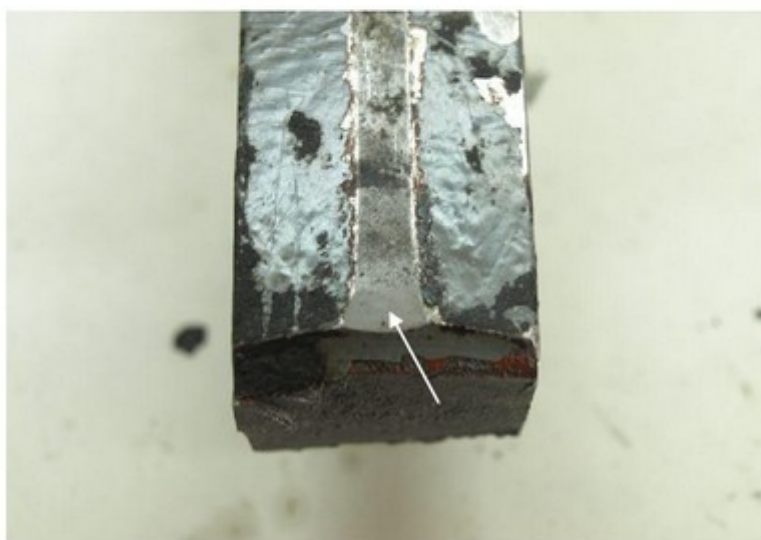
Obr.8

Okolí lomové plochy vrchní části
závěrného háku – otláčení
s plastickou deformací v těsné
blízkosti lomu, barva na povrchu
beze stop tepelného ovlivnění.

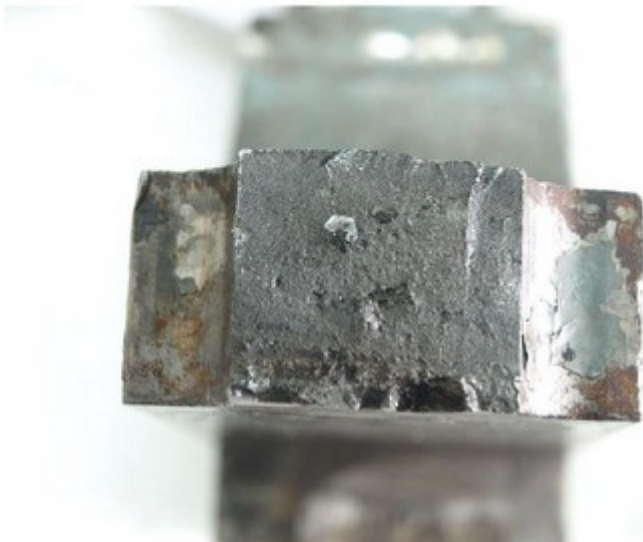
Obr.4

Funkční část háku odlomena v místě zúžení (obr. 1). Těleso háku označeno jako část 1, odlomená zavírací část označena jako část 2. Barevný nátěr tělesa části 1 a v okolí lomu je celistvý, v těsné blízkosti lomové plochy odloupený s korozí a nenesé znaky tepelného ovlivnění (obr. 2, 3). Lomová plocha části 1 ukazuje na lom náhlý, bez viditelných růstových čar (obr. 4).

Lomová plocha hrubá, matná, bez
výrazných čar únavového šíření.

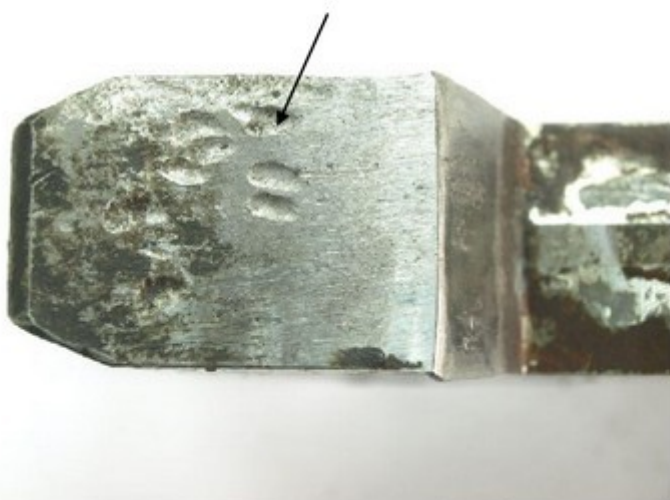
Obr.5

Funkční plochy háku na části 2 se záděry, záseky a opotřebením tvaru (obr. 5, 6, 7). V blízkosti lomu je horní plocha háku nárazem plasticky deformována (obr. 8). Horní okraj lomu bez známek plastické deformace (obr. 9) na spodním okraji lomové plochy mírná plastická deformace (obr. 11). Barevný nátěr háku části 2 je celistvý, v těsné blízkosti lomové plochy a na spodní straně odloupený a nenesé znaky tepelného ovlivnění (obr. 8, 10). ...

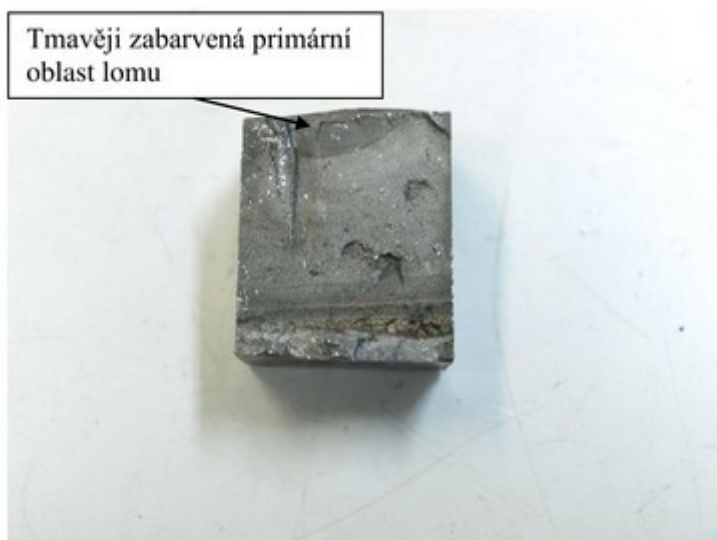
Tmavěji zabarvená primární oblast lomu

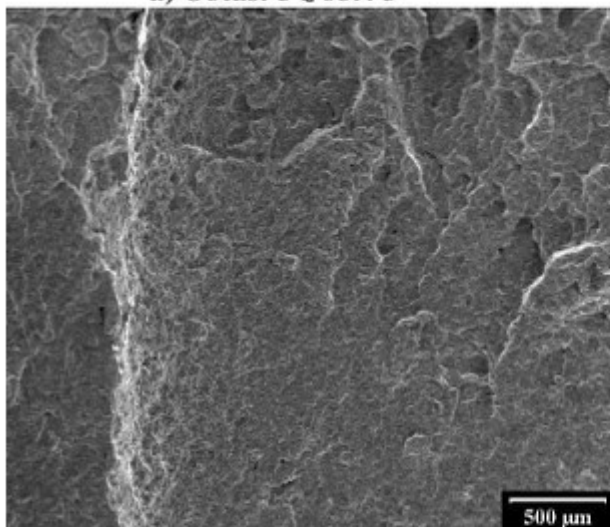
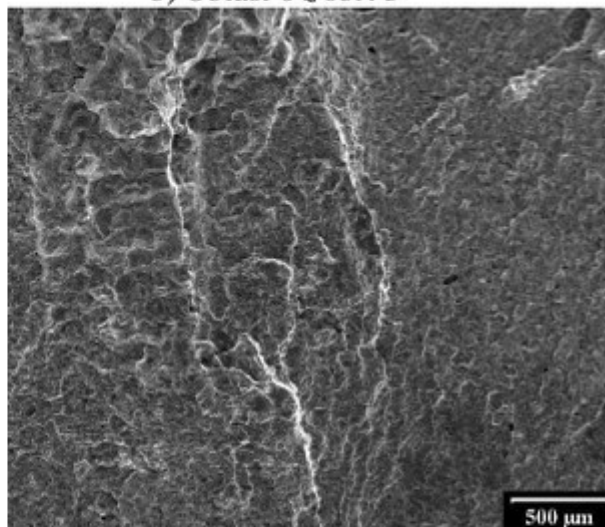
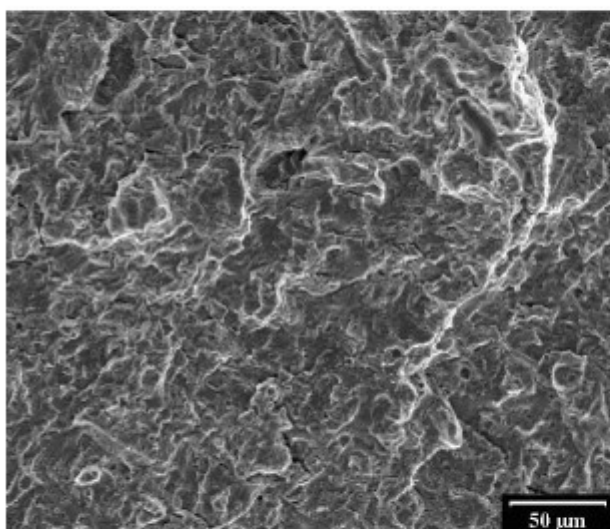
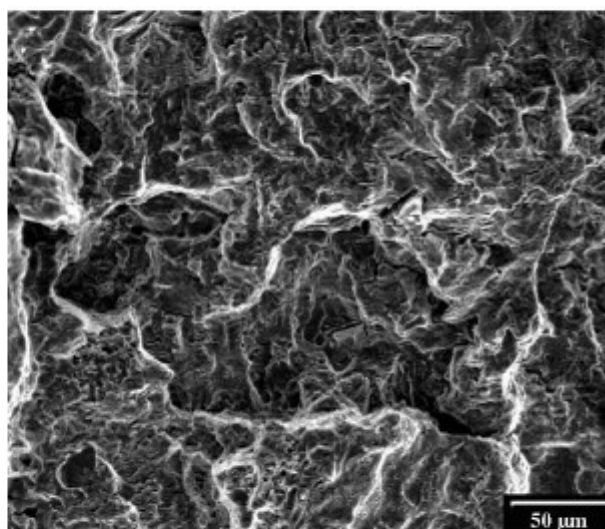
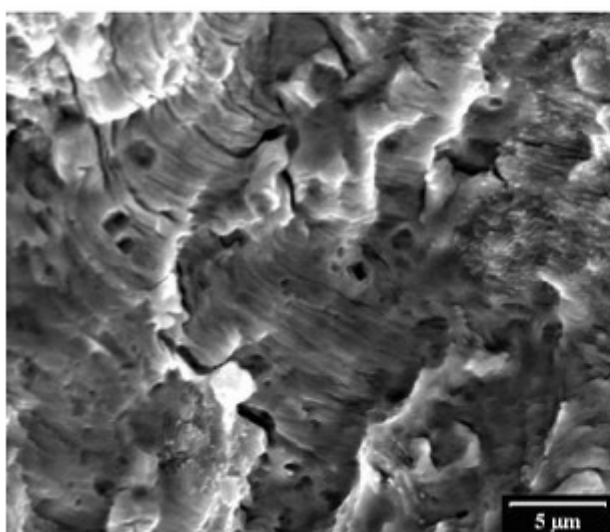
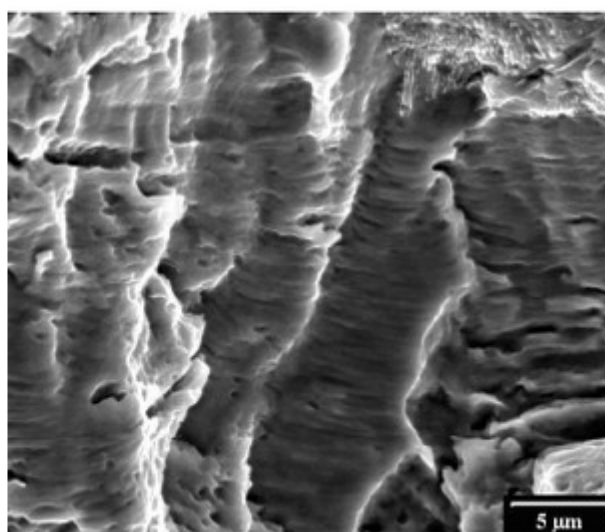
Obr. 6 – Mikromorfologie únavového lomu.

2) Z mikromorfologického hlediska je lomová plocha charakterizována výskytem polí striací (viz snímky na obr. 4 až 7), které jsou základním fraktografickým znakem

- Mikromorfologie převážné části lomu je charakterizována výskytem polí striací (viz snímky na obr. 4 až 7), které jsou základním fraktografickým znakem únavového porušování. Rozteče striací se v závislosti na rostoucí délce trhliny (vzdálenosti od místa iniciace) nevýrazně mění (srovnej snímky na obr. 4 až 7). Striace, jejichž rozteč by přesahovala 0,5 μm , nebyly na sledovaném lomu nalezeny. Tato skutečnost naznačuje, že amplituda cyklického zatěžování se s rostoucí délkou trhliny zmenšuje.

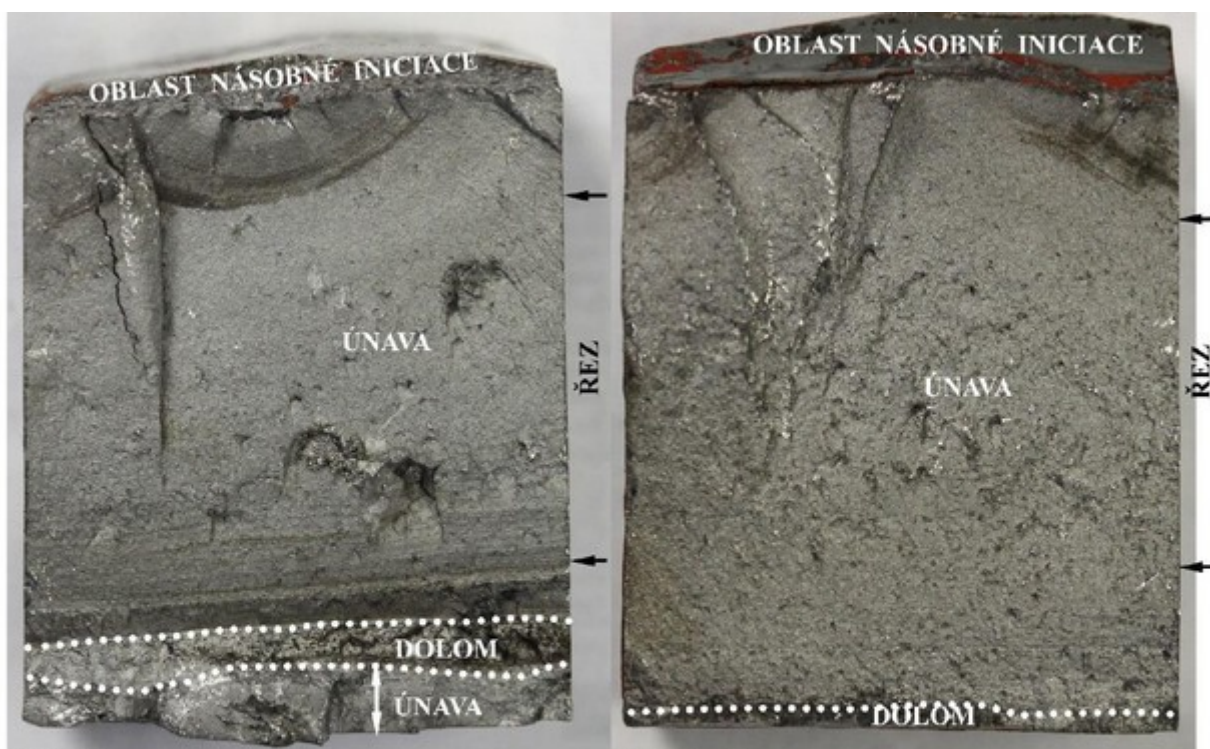
Pro získání dalších informací o procesu porušování háku byly orientačně sledovány i další dva lomy označené X2 a Y2. Jedná se o lomy háků, které byly analyzovány pod označením XX, respektive YY a získané výsledky jsou popsány ve zprávě [2]. Ve zprávě [3] jsou shrnuty výsledky analýzy stejného lomu jako v předkládaném posudku (analyzována však byla druhá líc lomu). Ze srovnání makrosnímků všech tří námi sledovaných lomových ploch (na obr. 13 a 14) je zřejmé, že z kvalitativního hlediska není mezi celkovým charakterem všech tří lomových ploch žádný zásadní rozdíl. Za jedinou výjimku lze považovat skutečnost, že u háku Y2 došlo v závěrečných etapách porušování k šíření dílčích únavových trhlin ze spodní stěny.
