**PAŃSTWOWA KOMISJA BADANIA WYPADKÓW KOLEJOWYCH**  
**Ministerstwo Spraw Wewnętrznych i Administracji**

**RAPORT Nr PKBWK 03/2023**

**z postępowania w sprawie wypadku kolejowego  
zaistniałego 3 listopada 2022 r. o godz. 18:45 na przystanku osobowym Krzęcice,  
w torze nr 2, w km 244,636  
linii kolejowej nr 8 Warszawa Zachodnia – Kraków Główny  
obszar zarządcy infrastruktury PKP PLK S.A. Zakład Linii Kolejowych w Kielcach**

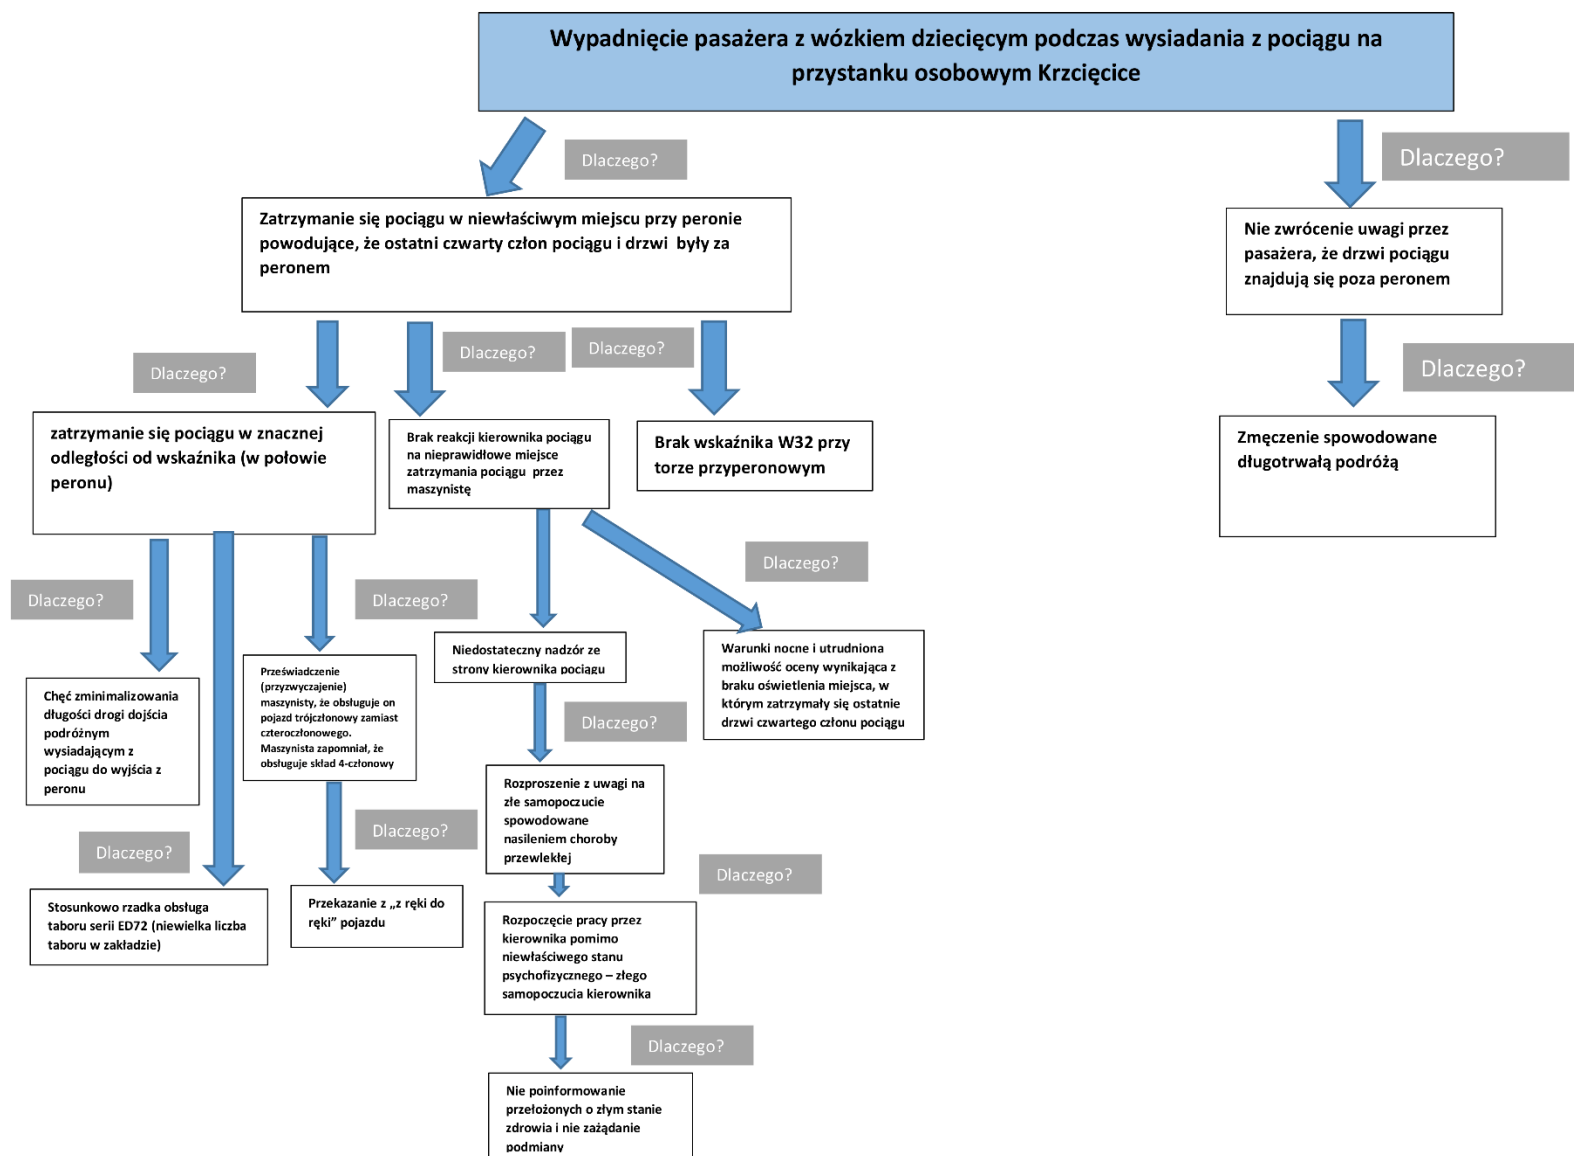
- 1) Brak obserwacji z płaszczyzny peronu, miejsca zatrzymania składu i podróżnych wysiadających na przystanku osobowym Krzcięcice, przez kierownika pociągu.
- 2) Brak wskaźników W32 na przystanku osobowym Krzcięcice.
- 3) Zasugerowanie się maszynisty długością pociągów wcześniej prowadzonych tego dnia, wynoszącą 64 m (zespół trzyczłonowy), a nie rzeczywistą długością pociągu wynoszącą 87 m (zespół czteroczłonowy).
- 4) Niezwrócenie uwagi przez podróżnego, że na wysokości otwartych drzwi brak jest peronu i kontynuacja wysiadania tyłem.
