**PAŃSTWOWA KOMISJA BADANIA WYPADKÓW KOLEJOWYCH**  
**Ministerstwo Spraw Wewnętrznych i Administracji**

**RAPORT Nr PKBWK 5/2023**

**z postępowania w sprawie wypadku kolejowego  
zaistniałego 20 lutego 2023 r. o godz. 18:11 na szlaku Chałupki – Krzyżanowice,  
w torze nr 2, przejazd kolejowy kategorii B w km 47,973  
linii kolejowej nr 151 Kędzierzyn-Koźle – Chałupki,  
obszar zarządcy infrastruktury PKP PLK S.A. Zakład Linii Kolejowych  
w Tarnowskich Górach**

**WARSZAWA, dnia 19 grudnia 2023 r.**

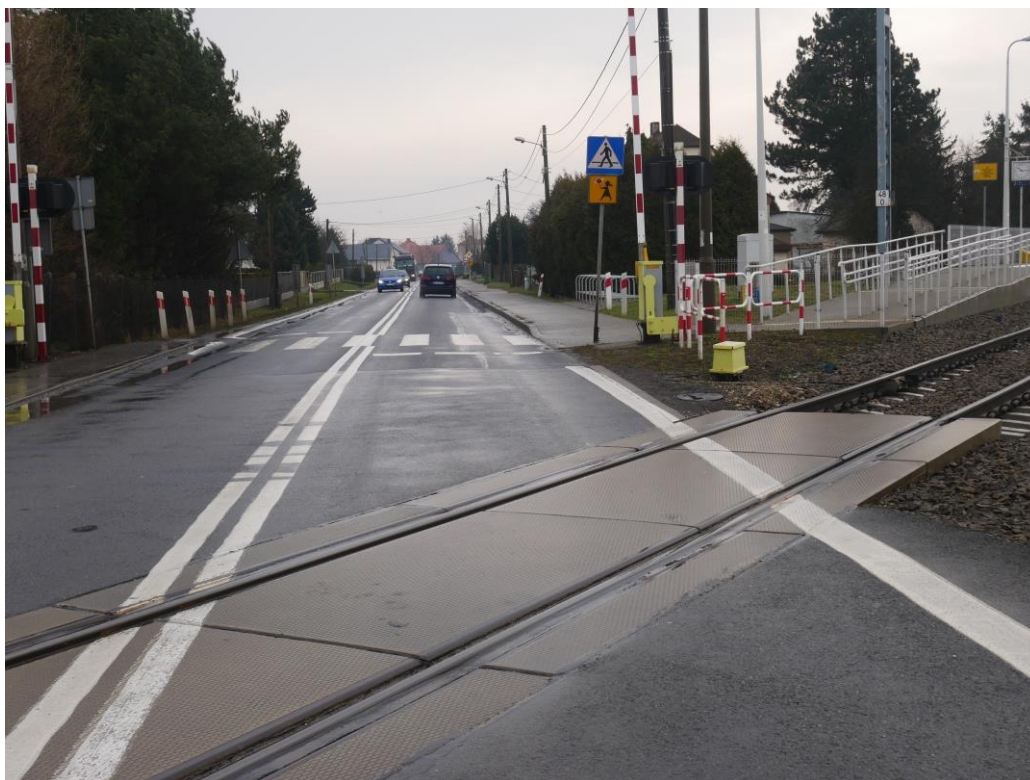
Zdjęcie 4 - Widok ogólny miejsca zdarzenia (materiał PKBWK)

Przejazd kategorii B o numerze identyfikacyjnym 151 047 973, na którym zaistniał wypadek, położony jest w ciągu dwupasmowej drogi krajowej nr 45, klasy G Zabełków – Racibórz – Opole – Złoczew kilometr drogi 3,90. Droga jest wykonana z nawierzchni asfaltowej z gruntowym poboczem i biegami

chodnikowymi. Szerokość jezdni na przejeździe wynosi 6,50 m. Dopuszczalna prędkość pojazdów drogowych na drodze w rejonie przejazdu w dniu wypadku wynosiła 50 km/h, kąt skrzyżowania drogi z torami kolejowymi 33°. Obszar skrzyżowania linii kolejowej z drogą znajduje się w terenie zabudowanym w miejscowości Roszków powiat raciborski. Po obu stronach przejazdu w ciągu drogi ustawione znaki A-9, G-1a, G-1b, G-1c, G-2 i tablice wysokości zawieszenia sieci trakcyjnej. Przejazd posiada słupki prowadzące U1a oraz wyгородzenie. Przed przejazdem, po obu stronach drogi dojazdowej znajdują się sygnalizatory drogowe samoczynnego systemu przejazdowego z sygnalizacją dźwiękową oraz cztery półrogatki zamykające wszystkie pasy ruchu (wjazdowe i zjazdowe). Zdarzenie zaistniało w porze ciemnej, przejrzystość powietrza dobra, zachmurzenie umiarkowane, opadów brak, temperatura otoczenia +8 °C. W czasie zdarzenia w rejonie przejazdu nie prowadzono żadnych prac w infrastrukturze kolejowej i drogowej.

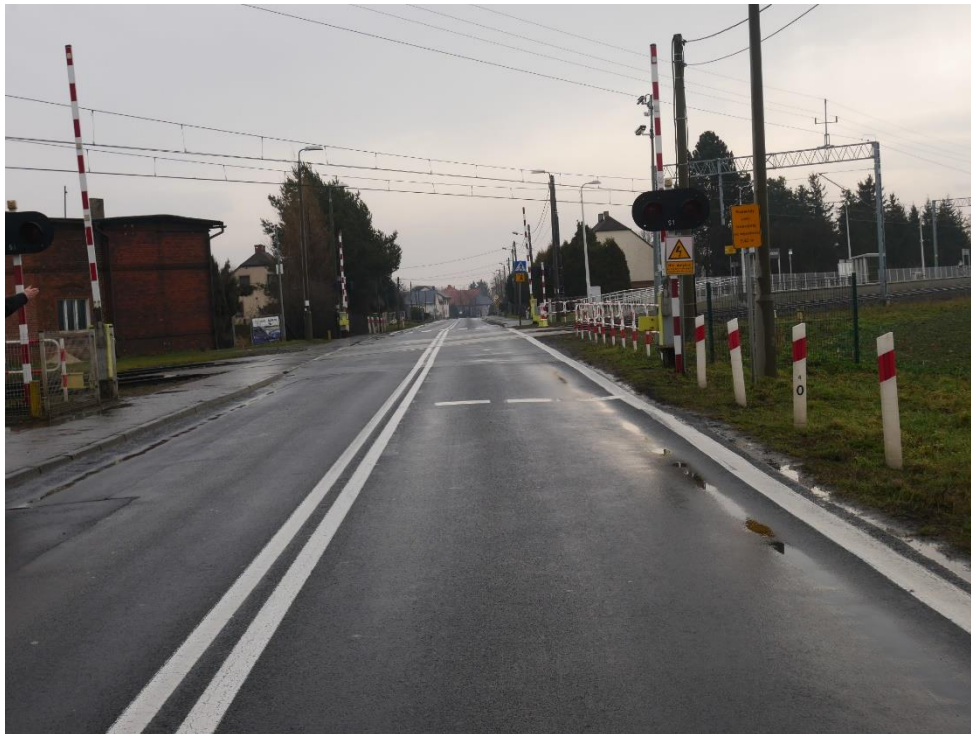
Zdjęcie 5 - Widok przejazdu z kierunku jazdy ciągnika siodłowego (materiał PKBWK)

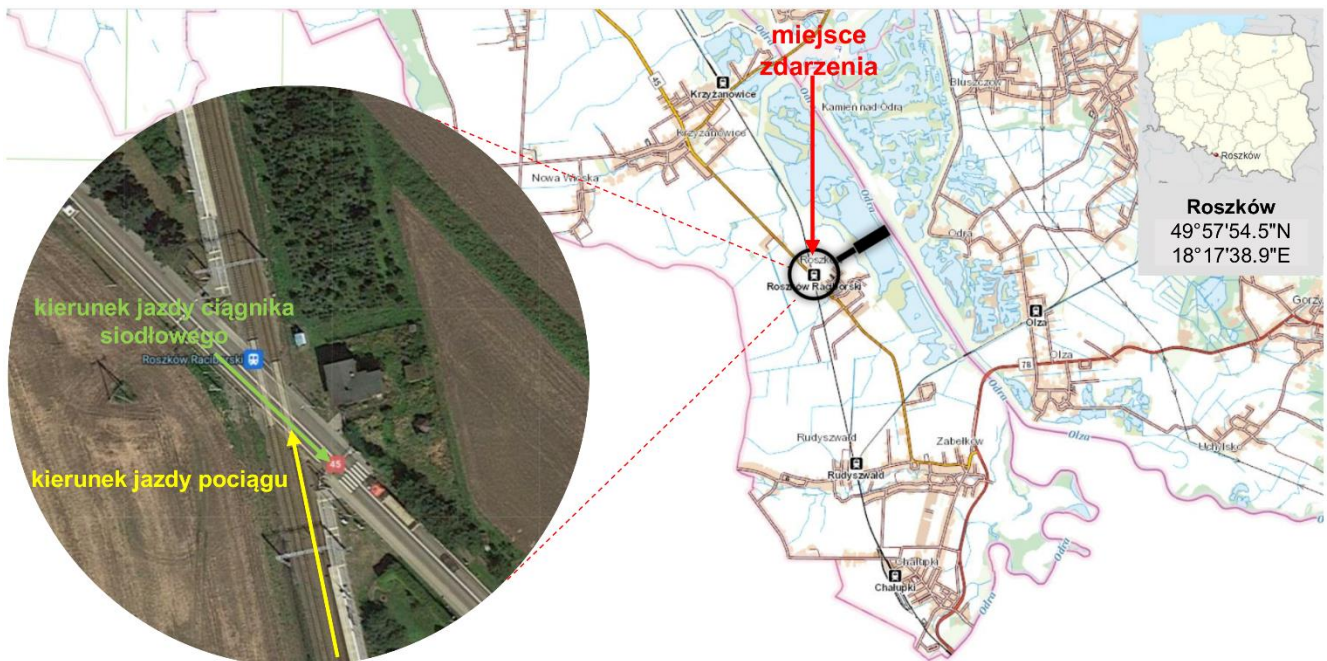
Rysunek 1 - Widok ogólny miejsca zdarzenia (źródło: Geoportal)

Rysunek 2 - Szkic wypadku

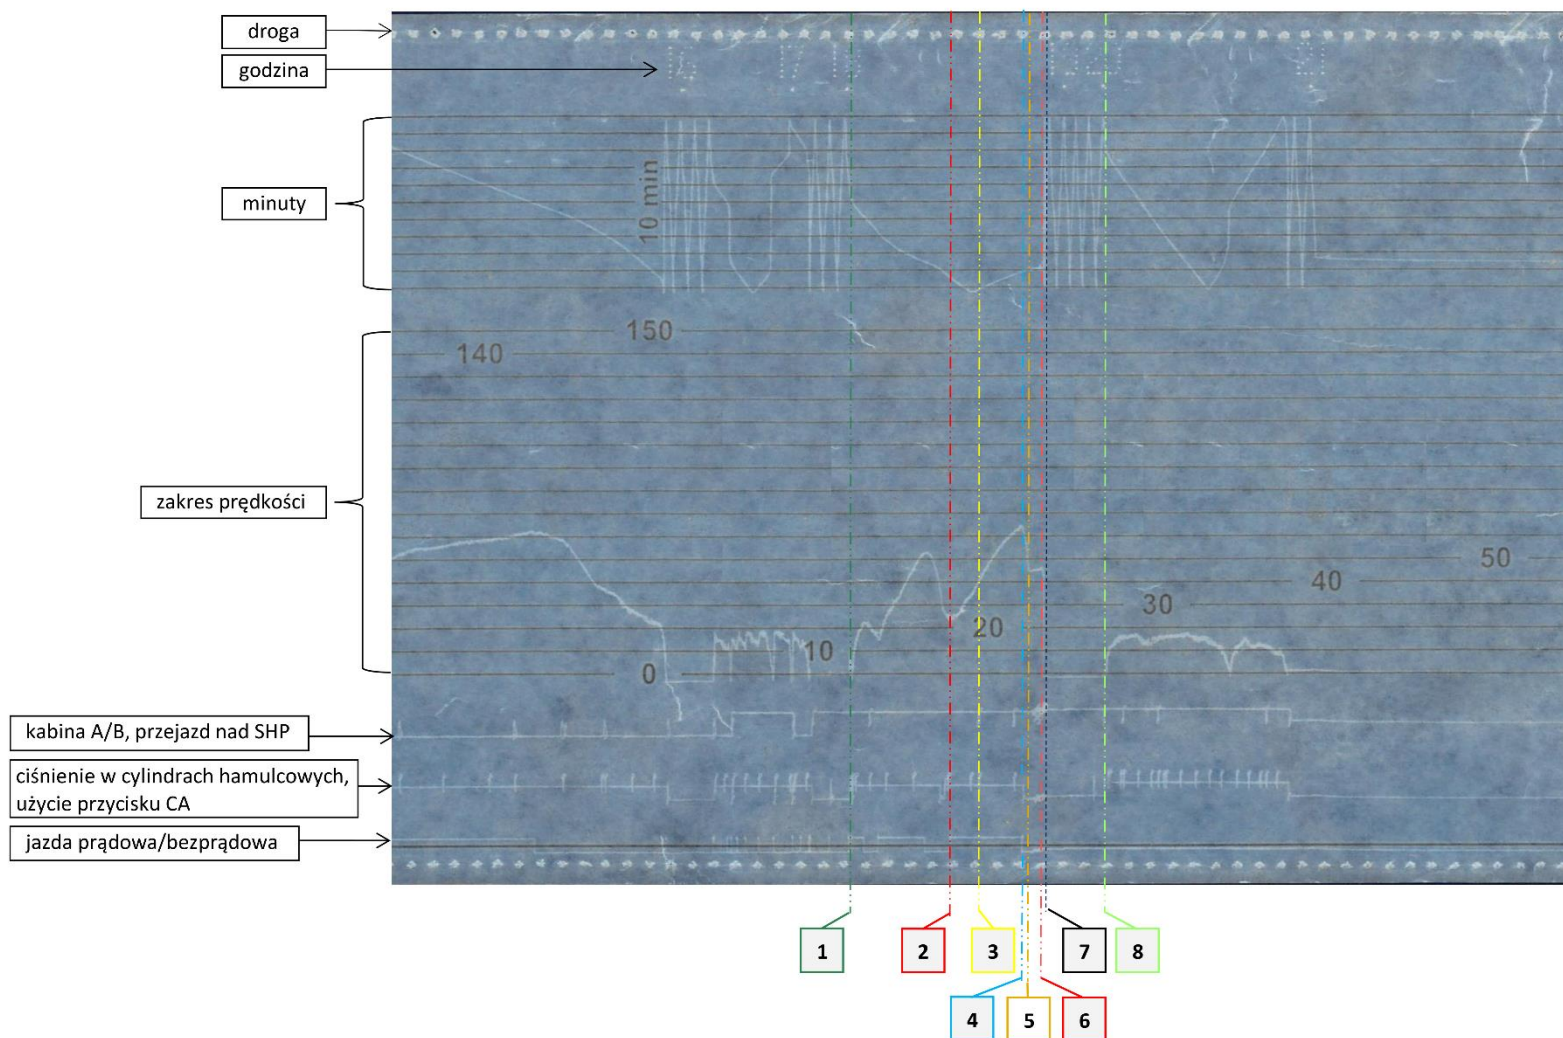
Rysunek 4 - Wykres parametrów jazdy lokomotywy ET22-1062 (opr. PKBWK)

Opis charakterystyki jazdy pociągu nr 441008 Bohumin Vrbice – Tychy Fiat na odcinku Chałupki – do miejsca wypadku (legenda do Rysunku 4):

- 7 - od godz. 18:11 postój pociągu na szlaku
- 8 - godz. 20:02 wyluzowanie składu pociągu i jazda bezprądowa (pociąg ściągany do stacji Chałupki)

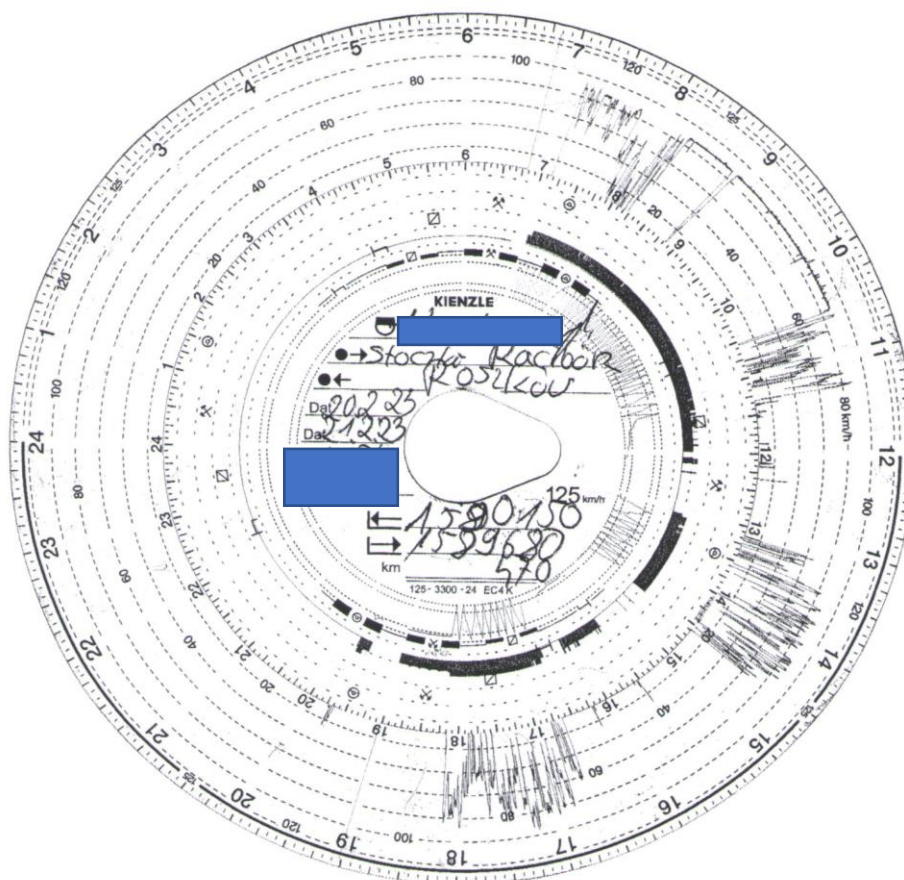
**Rysunek 4 - Wykres parametrów jazdy ciągnika siodłowego .**

Z zarejestrowanych parametrów jazdy na wykresie wynika jak niżej:
